Modelos fotogramétricos para el estudio de la rehabilitación medieval de la vía Corduba-Emerita en el entorno del Santuario Linares (Córdoba)

JOSÉ LUIS DOMÍNGUEZ JIMÉNEZ¹
MIRIAM GONZÁLEZ NIETO¹
Universidad de Córdoba

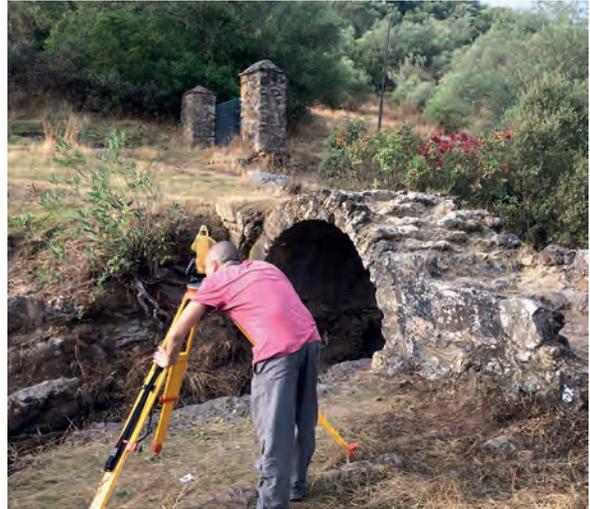
Lám. 1: Toma de los puntos de control por medio de Estación Total.

Estación Total (Lám. 1), que permite la toma de datos geoespaciales precisos, para abarcar la estructura del puente, 329 imágenes para el corte topográfico y 347 para el conjunto de los márgenes de la vía. Estas fotografías se tomaron tanto en detalle como en una vista panorámica para favorecer el buen funcionamiento del software (MONTERROSO y GASPARINI, 2016: 180)

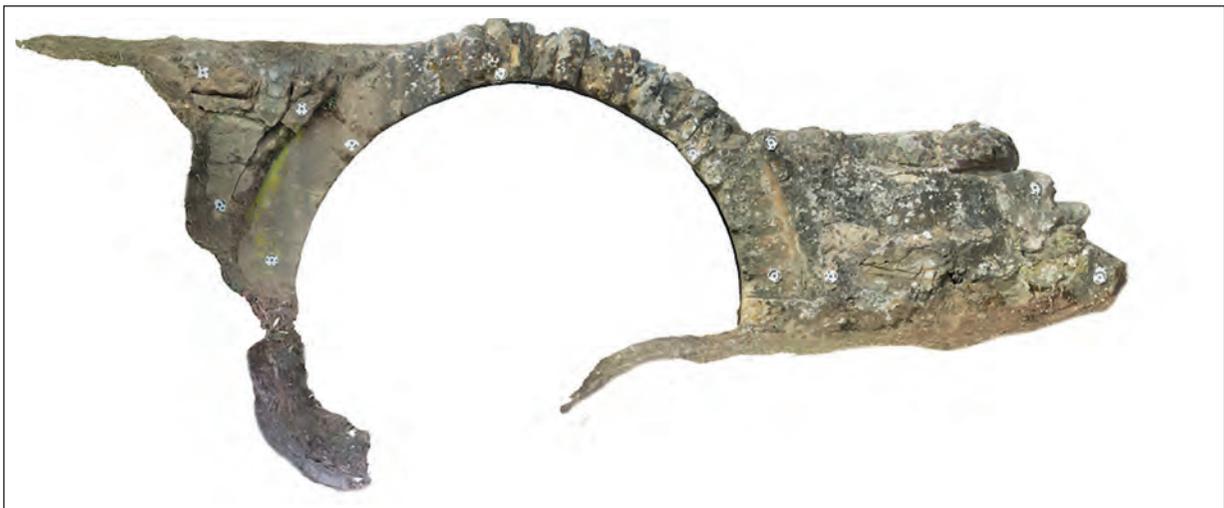
Lám. 2: Reconstrucción 3D de la cara sur del puente del arroyo Linares.

Una vez hechas las fotografías estas pasan a ser procesadas por un programa fotogramétrico, que en nuestro caso sería *Visual SFM* y *Regard 3D*, ambos de acceso libre. El programa creará una nube dispersa de puntos que contiene información de la posición y profundidad, extraída de cada una de las fotografías, lo cual nos arrojaría una nube de puntos densa. Una vez completado este paso no nos quedaría más que utilizar un programa como *Meshlab*, que procesara la nube de puntos y la convertirá en un objeto 3D (Láms. 2 y 3), el cual también nos da la opción de texturizar.

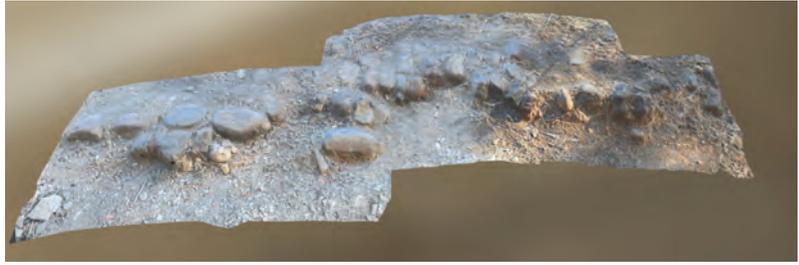
Lám. 3: Reconstrucción 3D del margen derecho de la Cañada Real en dirección Cerro Muriano.

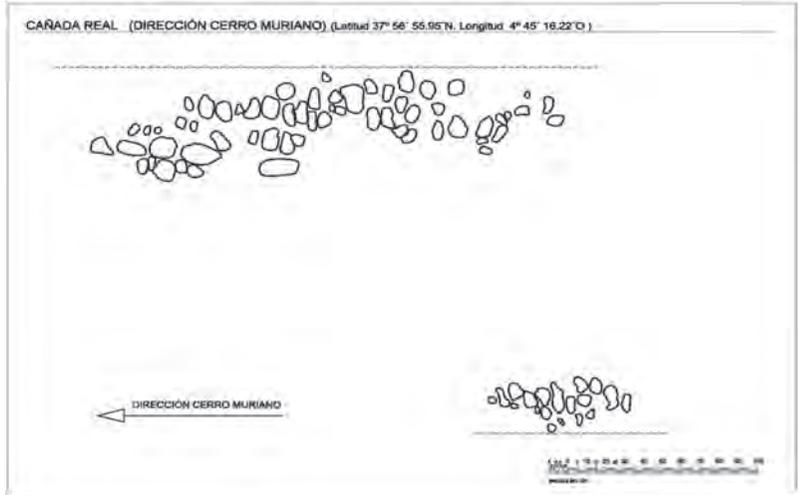
Fig. 1: Dibujo CAD de fragmentos hallados en ambos márgenes de la Cañada Real, dirección Córdoba-Cerro Muriano, donde se observa la pavimentación de cantos rodados.

En esta primera fase podemos apreciar que la vía aparece empedrada con cantos de formas redondeadas. Dichos cantos han sido extraídos de formaciones causadas por deposiciones sedimentarias que pueden ser observadas a lo largo de buena parte del tramo que analizamos. Recurrimos a la sección dejada tras la construcción actual de un camino para el acceso a fincas, en el que podemos observar la existencia de varios estratos (Lám. 4), siendo el primero de ellos la piedra excavada, muy posiblemente ya tallada en época romana; le sigue después un estrato compuesto de varios niveles de cantos, dispuestos para formar la superficie del camino. Gracias a este corte topográfico podemos observar que la infraestructura empleada se aleja bastante de la usada en época romana y en época islámica.

La cañada por tanto consistiría en la supresión de las viejas capas que ya no sirven y dificultan el paso, utilizando los cantos para crear el nuevo firme. Se han hallado varias evidencias entre las que destacamos los restos de los dos márgenes de la cañada, ubicados en la latitud $37^{\circ}56'55.95''N$ y la longitud $4^{\circ}45'16.22''O$, de unos 2'50 m de largo el margen derecho y 1'65 m de largo en el margen izquierdo. Los restos hallados de los dos márgenes tendrían como zona más ancha en el margen derecho 0'65 m y 0'35 cm en la parte más estrecha, siendo en el margen izquierdo el más ancho de 0'30 m y 0'12 m en la parte más estrecha (siempre en dirección Córdoba-Cerro Muriano).

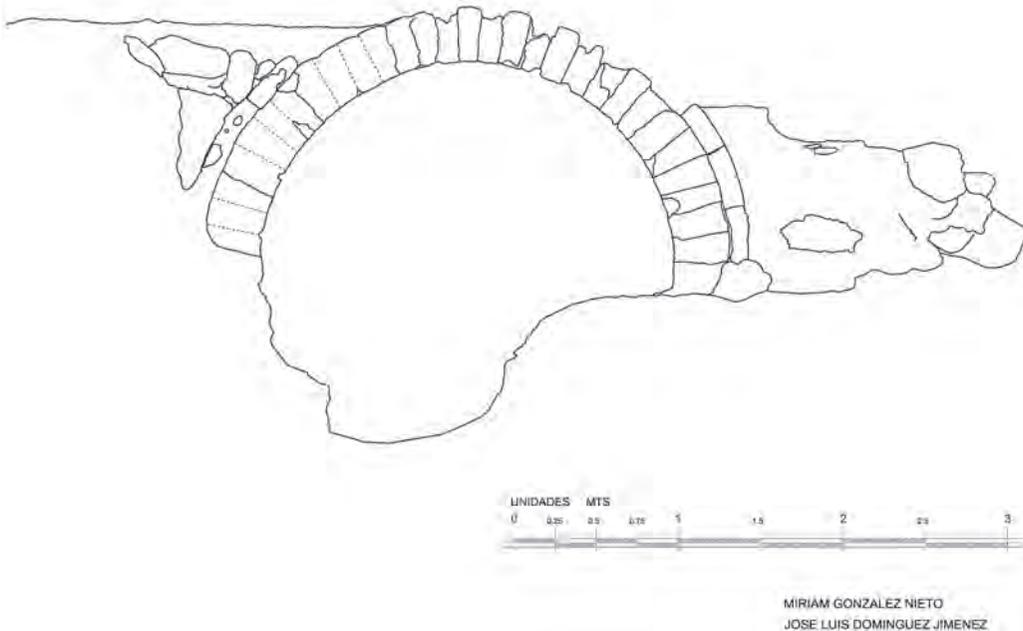
PUENTE ARROYO LINARES CARA SUR

Fig. 2: Dibujo CAD de la cara sur del puente.

En cuanto a las caras del puente, observamos en ambas la existencia de zócalos, presentando en la cara sur unas medidas de $0'16$ m de alto y $0'34$ m de largo, y en la cara norte $0'62$ m de largo por $0'13$ m de alto.

Sin duda lo más llamativo de la fachada sur es la presencia de un alfiz, con nacimiento en el estribo derecho con una anchura de $0'10$ m. De este alfiz solo conservamos su arranque, identificándose en el estribo de la izquierda su fin, aunque en un estado deteriorado. Esta estructura arqueada se trata de un elemento decorativo, la misma será la que marque la separación entre el tablero del puente y sus dovelas. La bóveda en la actualidad presenta un buen estado de conservación aunque con algunos grafitis. Cuenta con sillares colocados a soga, los cuales quedan a la vista y son perfectamente identificables, que apoyan directamente en el zócalo. No presenta mechinales.

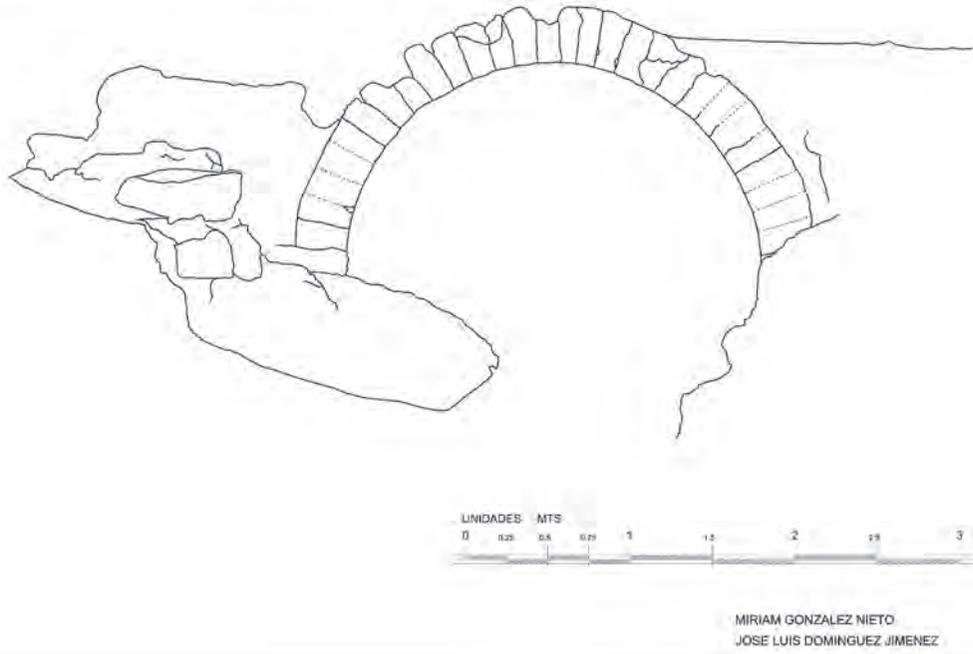
PUENTE ARROYO LINARES CARA NORTE

Fig. 3: Dibujo CAD de la cara norte del puente.

El tajamar es uno de los elementos más interesantes del puente, tanto por su conservación como por su funcionalidad. Se ha identificado como el único tajamar en la cara norte del puente. Presenta una morfología triangular, con una separación de unos $0'10$ m del estribo que posiblemente se deban a que ha cedido la estructura del tajamar. Cuenta con una altura máxima conservada de $0'94$ m, la base inferior oscila entre $0'79/0'80$ m y se reduce en la parte superior hasta medir $0'55$ m.

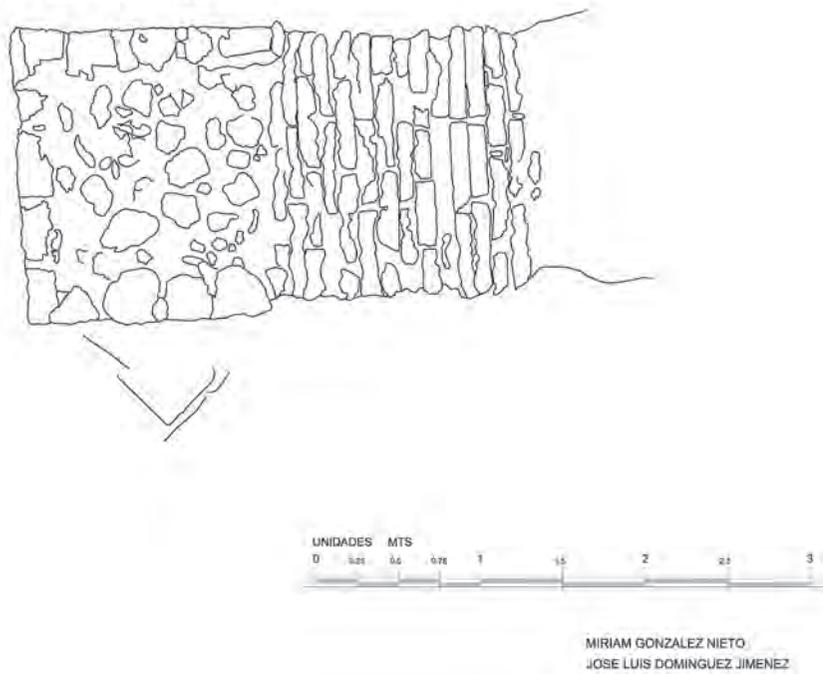
PUENTE ARROYO LINARES PLANTA

Fig. 4: Dibujo CAD de la planta del puente

Pasamos a analizar la estructura que actualmente se conserva. El puente presenta un largo de unos aproximadamente 5×2 m de ancho, con un arco de medio punto con una luz de $2'51$ m, compuesto por 30 dovelas, unas más largas ($0'65 \times 0.13$ m y $0'75 \times 0'13$ m) y otras más

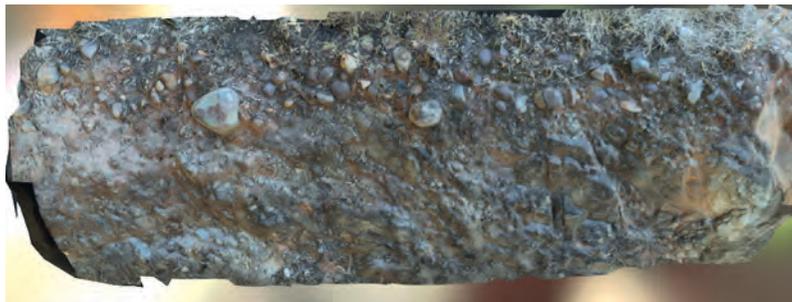
Lám. 4: Modelado 3D de una sección de la infraestructura viaria.

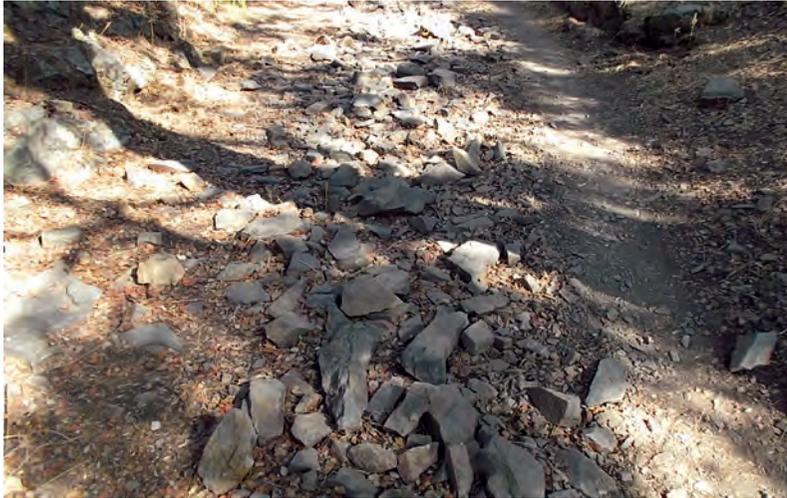
Lám. 6: Pavimentación de lajas, hoy disgregadas, de la Cañada Real.

Tras el suficiente tiempo y los defectos provocados por el paso de animales, esta sufre reparaciones en diversos lugares con lajas de piedra de tamaño medio, que en la actualidad se conservan disgregadas y separadas de su posición original, encontrándose muy pocos ejemplos en su lugar correspondiente. De estos el más destacable lo encontramos en la sección que mencionábamos, en la parte superior del mismo, afianzado sobre los bolos. Esta es una de las indicaciones que nos permite observar la disposición cronológica de las dos fases, siendo la de bolos anterior a la de lajas. Excluyendo la sección, existe un lugar donde se puede encontrar una gran acumulación de lajas de piedra, y todavía parecen existir algunas pocas lajas en

su posición, aunque es difícil afirmarlo, siendo su latitud $37^{\circ}56'56.23''N$ y longitud $4^{\circ}45'16.26''O$ (Lám. 6).

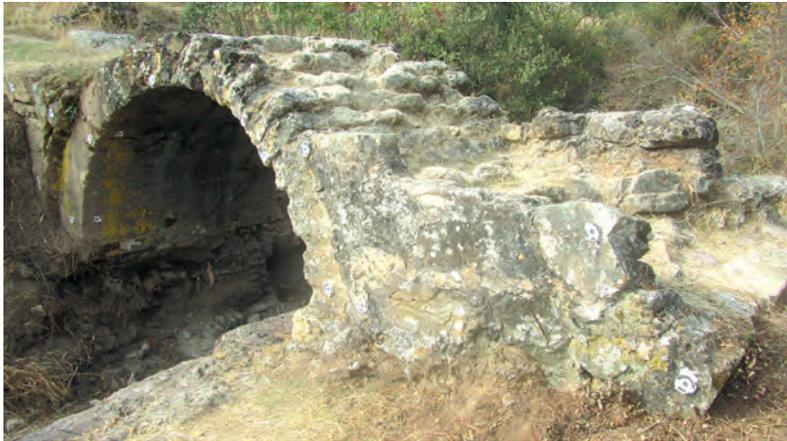
Lám. 7: Foto panorámica del puente que refleja el estado de conservación del mismo.

El puente del arroyo Linares se eleva sobre una cimentación natural, la cual cuenta en el este con una piedra sólida y poco deteriorada mientras que en el oeste refleja una mayor erosión, por lo que podemos diagnosticar que la cimentación de dicho puente pelagra (Lám. 7). Y esto está en consonancia con su estado actual, conservando únicamente la estructura nuclear, por lo que carecemos de tablero, dejando a la vista las dovelas que están altamente erosionadas.

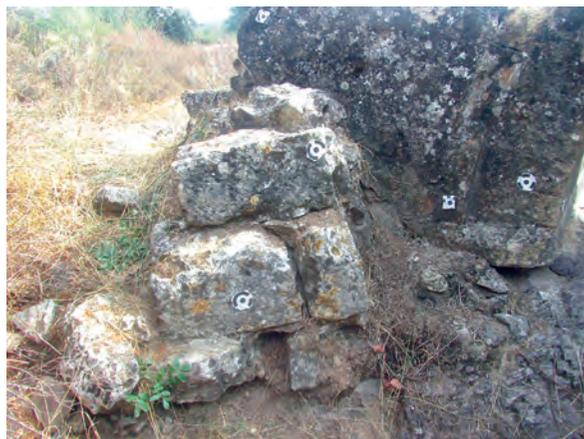
Lám. 8: Tajamar ubicado en la cara norte del puente.

Los estribos están cimentados sobre terreno, ambos presentan técnicas constructivas diferenciadas. Posicionándonos en la cara sur y observando el estribo derecho, apreciamos un revestimiento de mortero bastante erosionado y cubierto de líquenes en toda su estructura que nos dificulta su estudio. Presenta unas medidas de $0'95$ m en su lado más elevado y $0'77$ m en el inferior, con una longitud de $1'40$ m. El estribo izquierdo muestra una mampostería irregular, difícil de estudiar debido a la vegetación. Ubicándonos ahora en la cara contraria del puente, cara norte, tenemos un estribo derecho de $0'90$ m de largo por $0'97$ m de ancho y el estribo izquierdo que también presenta una mampostería irregular, siendo en este estribo donde localizamos el tajamar (Lám. 8).
