Memoria del control arqueológico de las obras de consolidación y restauración de las Torres 1, 2 y 3 y Lienzos 1 y 2 del castillo de Priego de Córdoba (2019-2020)

RAFAEL CARMONA AVILA

Museo Histórico Municipal de Priego de Córdoba

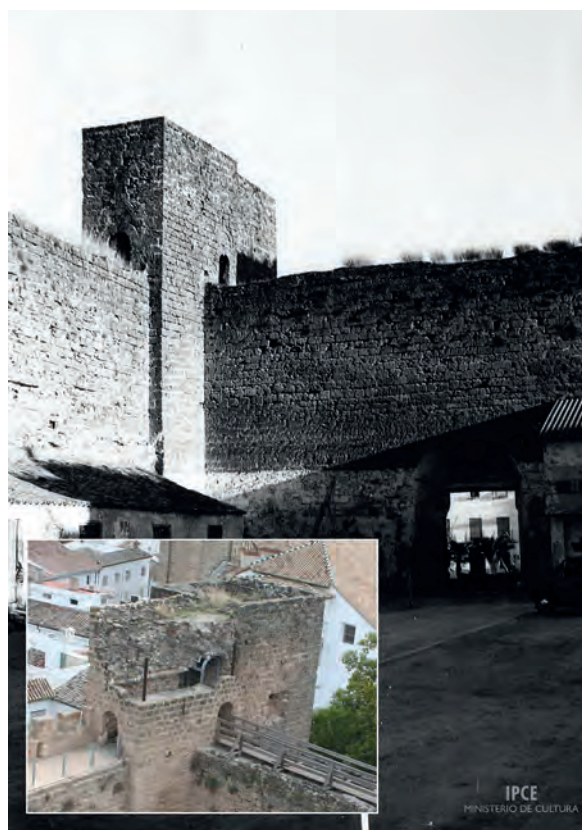
Fig. 3: Imagen en torno a 1977 de la Torre 3, afectada por una grieta estructural, que fue desmochada y solo parcialmente reconstruida ese mismo año. En el recuadro, estado previo a las obras de 2019-2020 que han recuperado la volumetría original. Foto b/n: Archivo IPCE. Ministerio de Cultura.

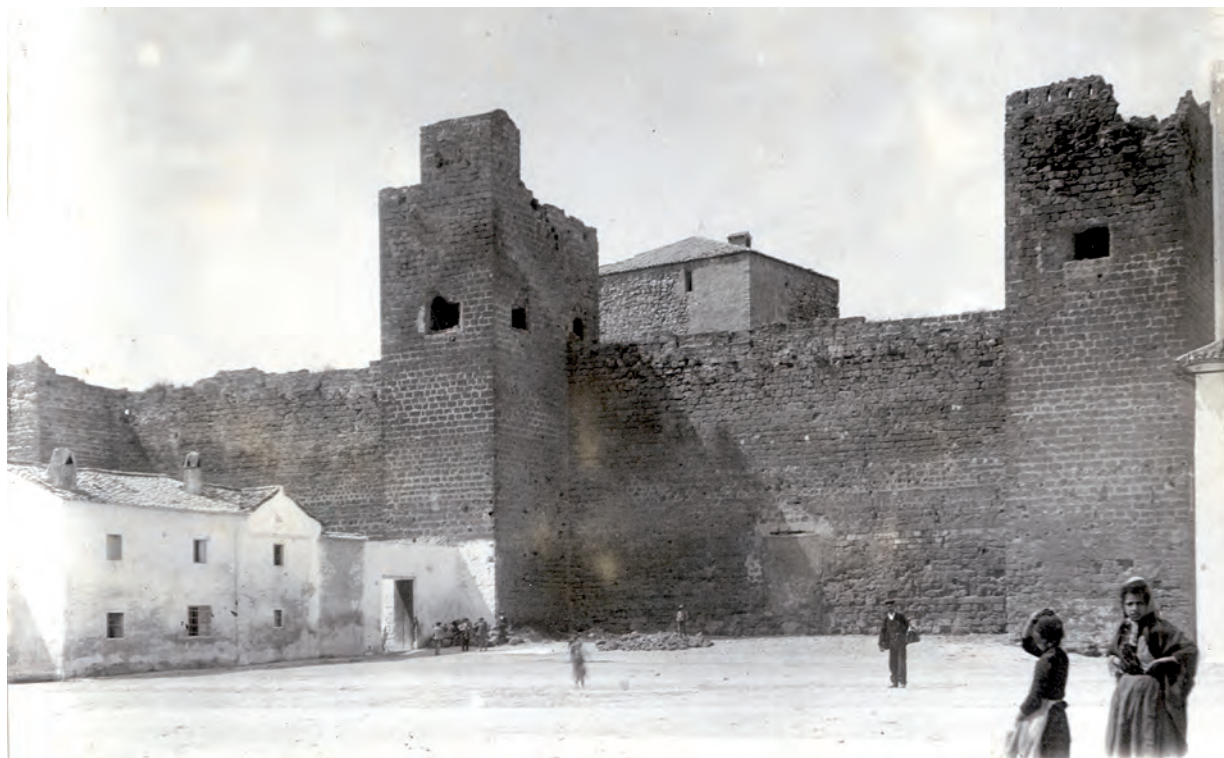
Fig. 8: Frente principal del castillo (T1+L1+T2+L2+T3) en una fotografía de finales del siglo XIX o principios del XX. Llamaman la atención los edificios adosados, la condensa de la puerta del acceso y el mal estado del terrado de la Torre 3 (a la derecha), con pérdida de volumen y parapeto aspillerado para fusilería (siglo XIX). Al fondo despunta el homenaje, con su cubierta de teja. Fuente: Archivo del CIP (Centro de la Imagen de Priego de Córdoba).

no pasará desapercibido a la población, ya sea local o foránea (Fig. 8).

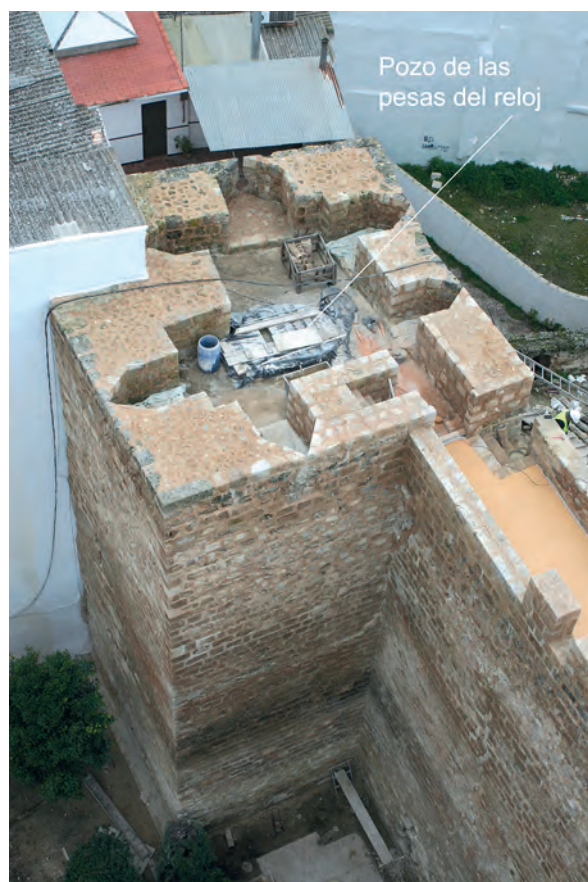
Fig. 9: Torre 1, en un momento avanzado de las obras de 2019-2020. Desmochada en el siglo XIX, conserva parte de las Cámaras de tiro y el arranque de la escalera de subida a la terraza. En el centro se abrió, en el siglo XVIII, un pozo para las pesas de un reloj público.

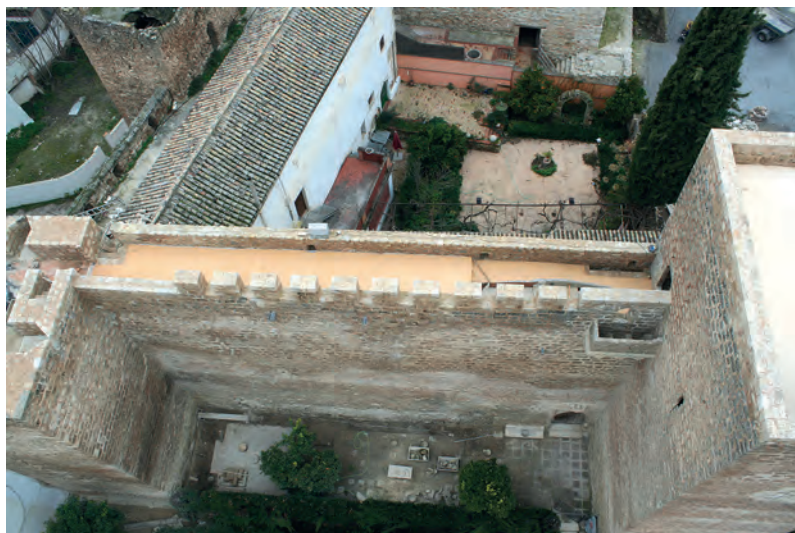
Fig. 10: *Lienzo 1, que une las Torres 1 y 2, en un momento avanzado de las obras de 2019-2020. Conserva la puerta original medieval, defendida por rastrillo (del que se conserva la mortaja, pero no la reja) y ladronera.*

Situado entre la Torre 1 y la Torre 2, en este lienzo se encuentra la puerta de acceso al castillo desde la villa, con la misma cronología que el resto del frente (señorío de los Fernández de Córdoba, posterior a 1370), y la ladronera, con acceso desde el adarve, como defensa vertical de esta puerta (Fig. 10). Su excavación en 2002 permitió obtener interesantes datos hasta entonces desconocidos, como la documentación de, al menos, cuatro pavimentos; el descubrimiento de un acceso escalonado y volado desde el interior del castillo hasta el adarve, excavado en el migajón del propio lienzo; y la presencia de otro acceso más, en esta ocasión desde el Lienzo 8, que salvaba el gran desnivel (casi cuatro metros) existente entre ambos adarves (Lienzos 1 y 8).

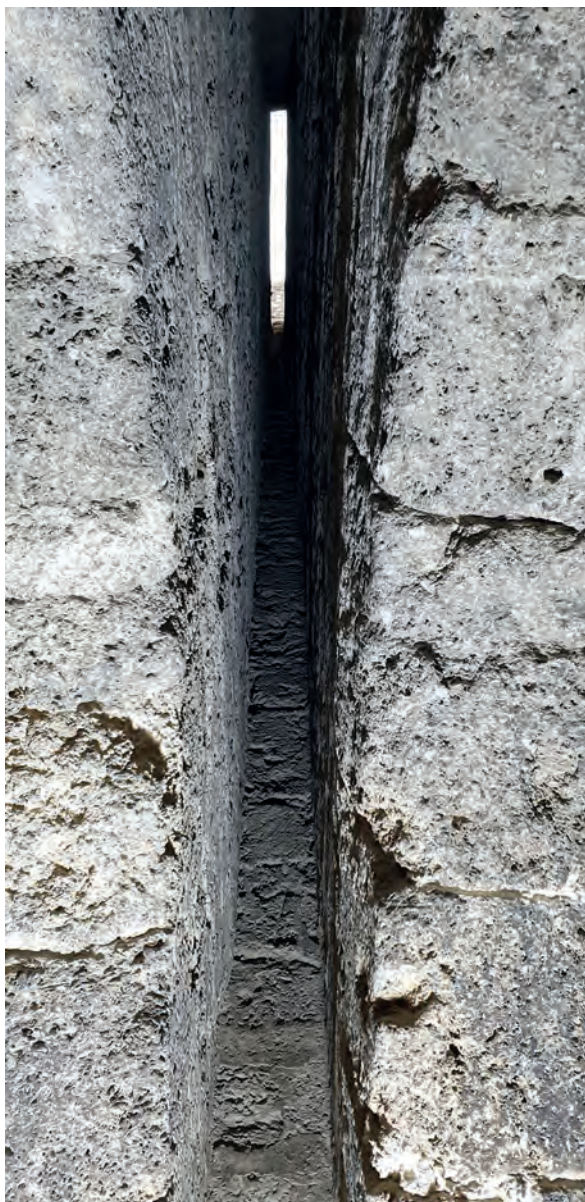
Fig. 11: Detalle del interior de la mortaja o ranura del rastrillo, vista desde abajo, tras su limpieza y desescombro. Fuente: Construcciones Medina Bahiga.

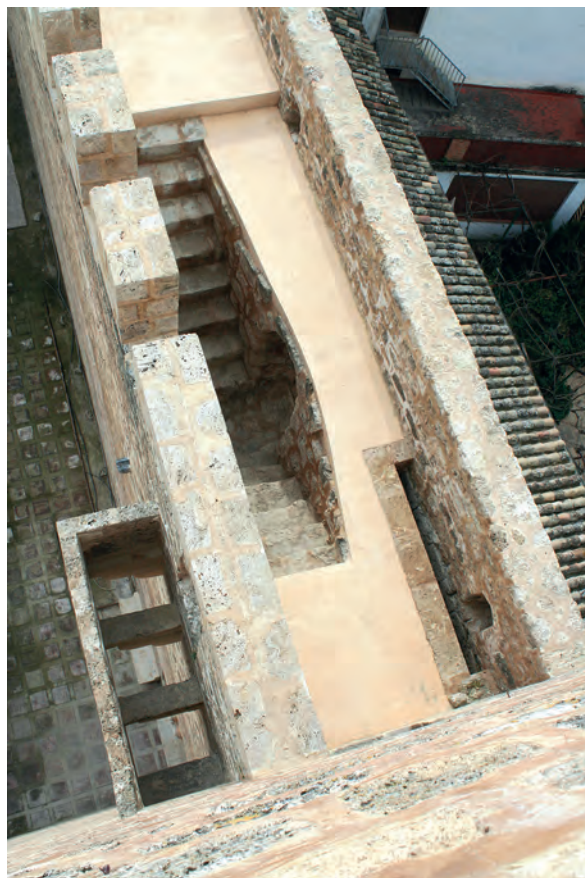
Fig. 12: Detalle del extremo del Lienzo 1 que entesta con la Torre 2, a la finalización de los trabajos de 2019-2020. De izquierda a derecha: ladrонера, parapeto aspillerado con merlatura, escalera doble, ranura del rastrillo y paradós aspillerado.

del lienzo (Fig. 12). Se trata de un acceso directo desde el interior, sin pasar por los otros adarves, a la zona misma de la puerta, y que con los nuevos datos aportados por la intervención arqueológica de 2019 vinculamos al emplazamiento en la Torre 1 de un reloj público (v. *infra*). El hueco de las escaleras tiene una longitud de 5,12 m y un ancho variable entre 0,92 y 1,18 m. Los escalones medidos presentan un ancho de 95 cm, con una huella y tabica algo variables. Este acceso cuenta con una puerta que se abre rompiendo el lienzo interior a determinada altura para, tras unos peldaños de subida y un breve pasillo empedrado (U.E. 36) de piedras calizas –con 662,40 msnm de cota máxima–, dar paso a dos escaleras situadas a izquierda y derecha, enfrentadas, que permitían acceder directamente al adarve de esta muralla –con 664,435 de cota de suelo– y situarse justo encima de la puerta del castillo, teniendo acceso por tanto, al rastrillo y a la ladrонера. Entre un suelo y otro, se puede comprobar una diferencia de 2,03 m aproximadamente en la cota. Las construcciones actuales adosadas a este lienzo impiden aportar más datos sobre las características de este acceso desde el interior del castillo.

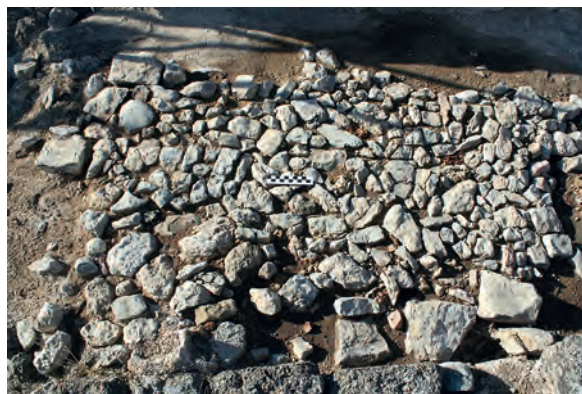
Fig. 13: Lienzo 2. Adarve. Pavimento empedrado postmedieval (U.E. 18).

En el tramo de adarve más próximo a T1, es decir, en la zona más al SO, se documentó en 2002 un **pavimento empedrado** (U.E. 18), cuya data postmedieval se ha confirmado en 2019, con cantos de piedra caliza de mediano y pequeño tamaño, a una cota máxima de 664,95 msnm (Fig. 13). Se trata del cuarto pavimento (el más reciente) constatado en este adarve, en un tramo bastante afectado por las grietas estructurales verticales tan importantes que presenta el lienzo, cercano ya a su unión con dicha Torre 1. La superficie ocupada por este pavimento se sitúa en torno a 6,30 m de longitud por 1'90 m de ancho máximo conservado. Un reacondicionamiento de este sector es la causa de la construcción de este pavimento, que se limita únicamente a una zona concreta del adarve en L1. Asociado funcionalmente a este suelo empedrado, también se documentó una estructura para la evacuación de las aguas de lluvia que se acumulaban en esta superficie. Se trata de un pequeño murete de mampostería de piedras calizas y de travertino (U.E. 19), dispuesto de forma transversal en el lienzo, que constituye el límite del empedrado por el NE y

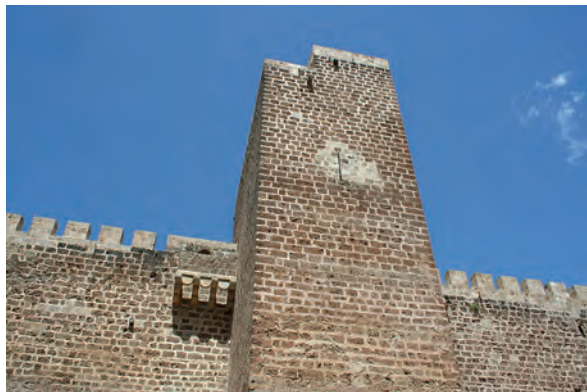
Fig. 14: Torre 2, que intercepta el paso entre los Lienzos 1 (con ladronera) y 2. Al término de los trabajos de 2019-2020.

Esta imponente estructura es uno de los espacios más significativos y mejor conservados del castillo (Fig. 14). Presenta una cámara interior, a nivel de adarve, que monta sobre este, interceptando el paso. Su presencia en el sector central del frente SE del castillo está motivada por un deseo de compartimentación de la defensa, dentro de

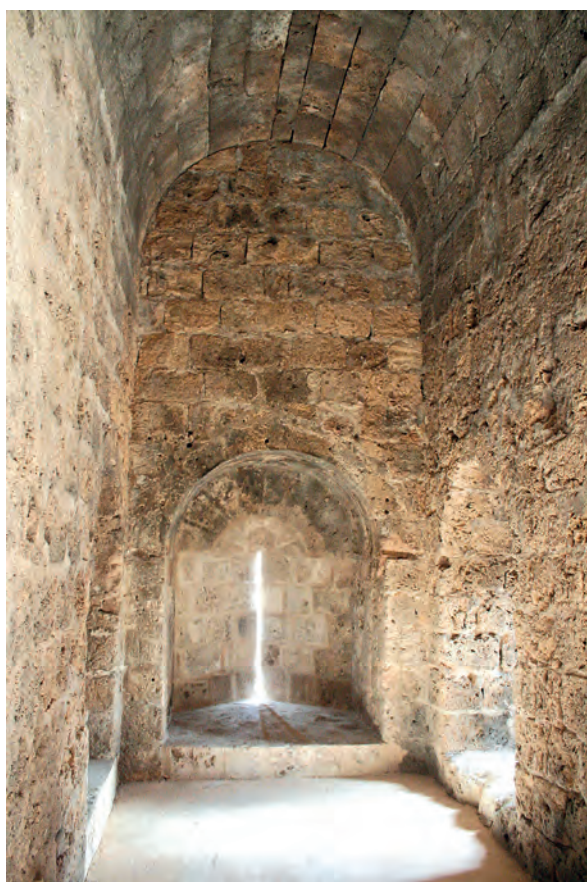
Fig. 15: Torre 2. Interior, con el volumen original de las cámaras de tiro recuperadas tras los trabajos de 2019-2020.

un diseño poliorcético intencionado, y el de disponer en la terraza de un espacio suficiente para la instalación de artillería neurobalística. La cámara está cubierta por una bóveda de cañón de sillería, conformando un espacio diáfano al que se accede desde los Lienzos 1 y 2 a través de sendos pasos abovedados. En el grosor del muro, junto al acceso del Lienzo 2, arrancan las escaleras que suben a la terraza. En las estancias se distribuyen, una por cada lado, tres cámaras de tiro dotadas de las correspondientes aspilleras. Dos de ellas se hallaban parcialmente destruidas, pero reconstruibles, lo que ha sido aprovechado en la in-

tervención de 2019 para recuperarlas arquitectónicamente (Fig. 15).

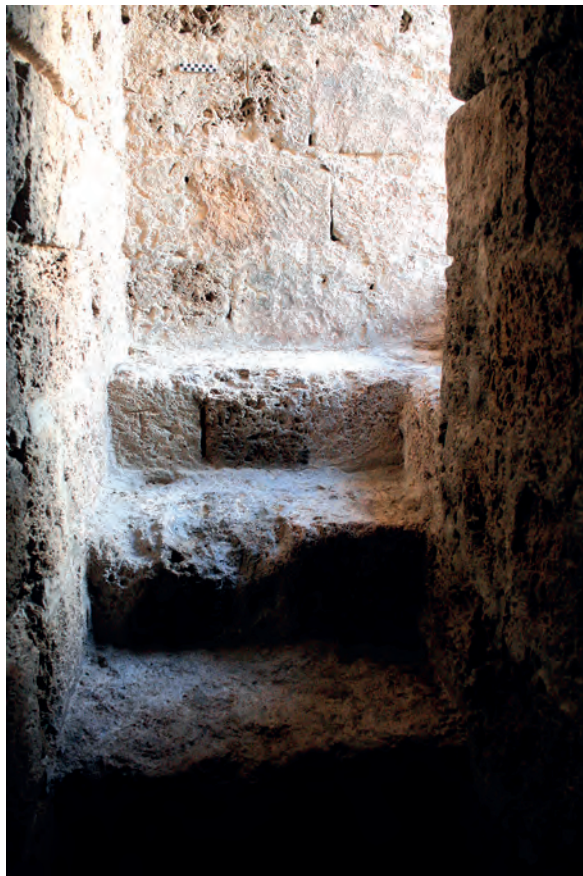
Fig. 16: Torre 2. Escaleras originales de acceso a la terraza.

Para subir a la terraza se dispone una caja de escalera entre 70 y 74 cm de ancho, dividida en tres tramos conformados con dos giros de 90° a derecha. La huella, entre 35/37 cm y la tabica, de unos 26/27-29 cm. Cada escalón está compuesto de dos sillares de longitud desigual (Fig. 16). La bóveda que cubre la caja de escalera está formada por arcos dovelados escalonados, según modelo repetido también en la Torre 3.

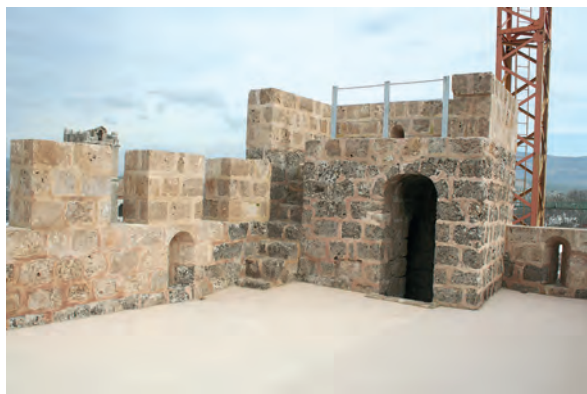
Fig. 17: Torre 2. Terraza. Aspecto final de la espécula, parapeto, aspilleras y merlatura.

En la terraza de esta Torre 2, tras la retirada en 2002 de la gruesa capa de tierra vegetal (U.E. 1) que cubría la totalidad de la superficie, incluyendo una **espécula** que domina este espacio (Fig. 17), se identificó un importante depósito de escombros (U.E. 4) que ocupaba la parte de la terraza más inmediata a la espécula, e incluso la plataforma superior de la misma (U.E. 3). Estos escombros (UU. EE. 3-4), formados por fragmentos de mortero de yeso, bastantes con improntas de cañizo, y fragmentos de teja, habrían formado parte de alguna estructura postmedieval (que fue derribada o se arruinó en su momento) existente sobre la espécula. De esta edificación quedaban algunas evidencias en la plataforma superior de la espécula, fundamentalmente restos de pavimentos de yeso, losas y ladrillo (UU.EE. 7, 8 y 9).

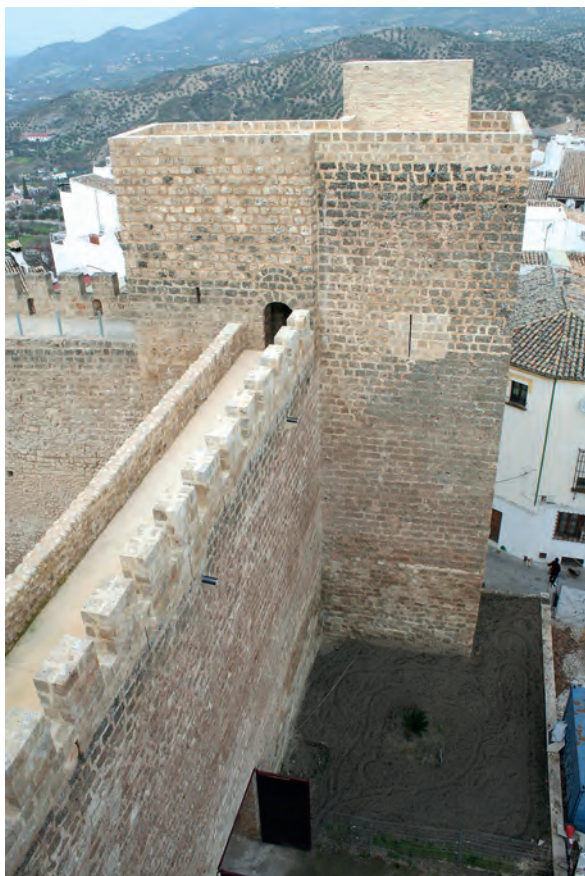
Fig. 18: Lienzo 2, que une las Torres 2 y 3 (en la foto), en un momento muy avanzado de las obras.

El Lienzo 2 une las Torres 2 y 3 (Fig. 18). En este lienzo se sitúa la entrada pública actual al castillo, hueco abierto en un momento postmedieval ajeno a los intereses defensivos de la fortificación. Su adarve conserva restos de parapeto (aspillero) y paradós.

Lienzo 2: Pérdida de la mayor parte de parapeto, paradós y merlatura, con exposición de restos de los mismos en estado de conservación precario. Afección grave por sales de la estructura, en su tercio superior, debido a la falta de impermeabilización del adarve del muro. Parasitismo vegetal y pérdida generalizada del rejuntado original medieval.

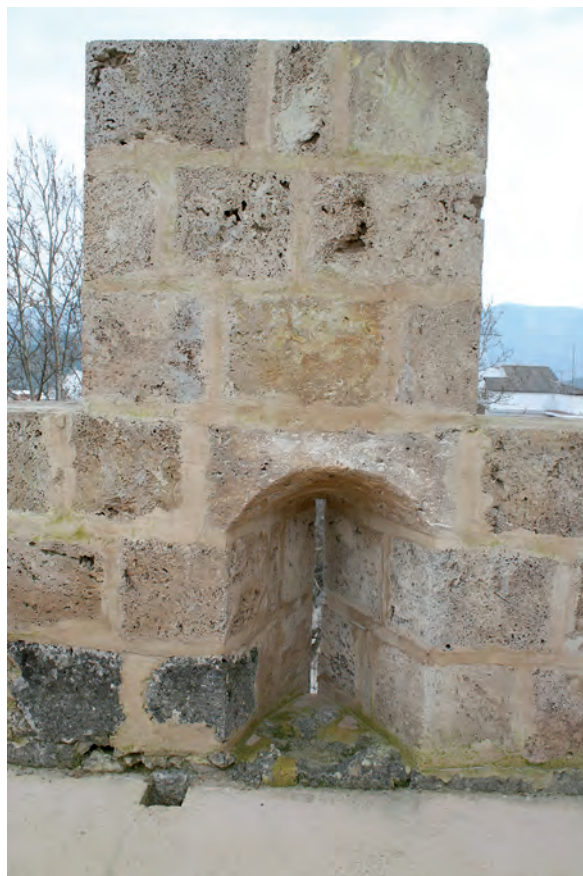
Fig. 19: Torre 2. Adarve. Ejemplo de parapeto, aspillera y merlatura recuperados conforme al registro arqueológico documentado.

Esta **secuencia original** queda restituida de la siguiente manera: el parapeto cuenta con ocho aspilleras distribuidas, de modo más o menos equidistante, entre 2 y 2,5 m. La orientación, es decir, el derrame o releje, es frontal en los extremos del lienzo (dos en cada lado), mientras que las cuatro centrales presentan derrames a la izquierda o a la derecha (uno de ellas no se ha conservado). En conclusión, si comenzamos a seguir el lienzo desde la Torre 3 nos encontramos la siguiente disposición de aspilleras, en función de la orientación del tiro: centro, centro, derecha, derecha, izquierda (no conservada), izquierda, centro, centro. Con esta disposición, en la que existe una ordenación simétrica en la situación de las aspilleras y en las direcciones

de sus derrames, los aproches quedan perfectamente hostigados desde el lienzo (L2) y las dos torres que lo delimitan (T2 y T3), con visuales defensivas que se entrecruzan hasta cubrir todo el espacio (Fig. 19).

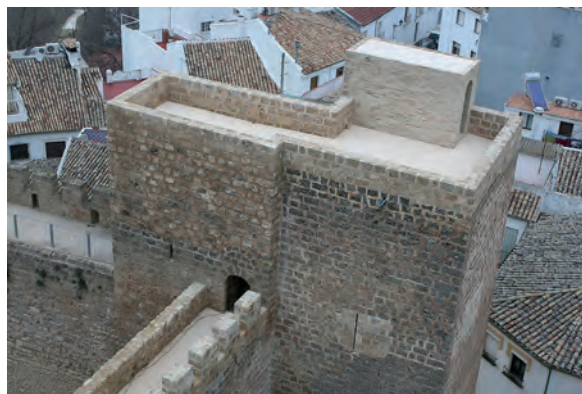
Fig. 20: Torre 3, unida a los Lienzos 2 y 3. Panorámica general al término de los trabajos.

Esta torre (Fig. 20) cuenta con cámara abovedada de cañón y terraza, a la que se accede por escaleras embutidas en la obra, igualmente abovedadas, similares a las descritas en la Torre 2. Cuenta con una reforma que anexionó al diseño primitivo de la torre el adarve inmediato de acceso, que quedó cubierto con un sistema de bóvedas e incorporado al proyecto tras la amortización de varios mer-

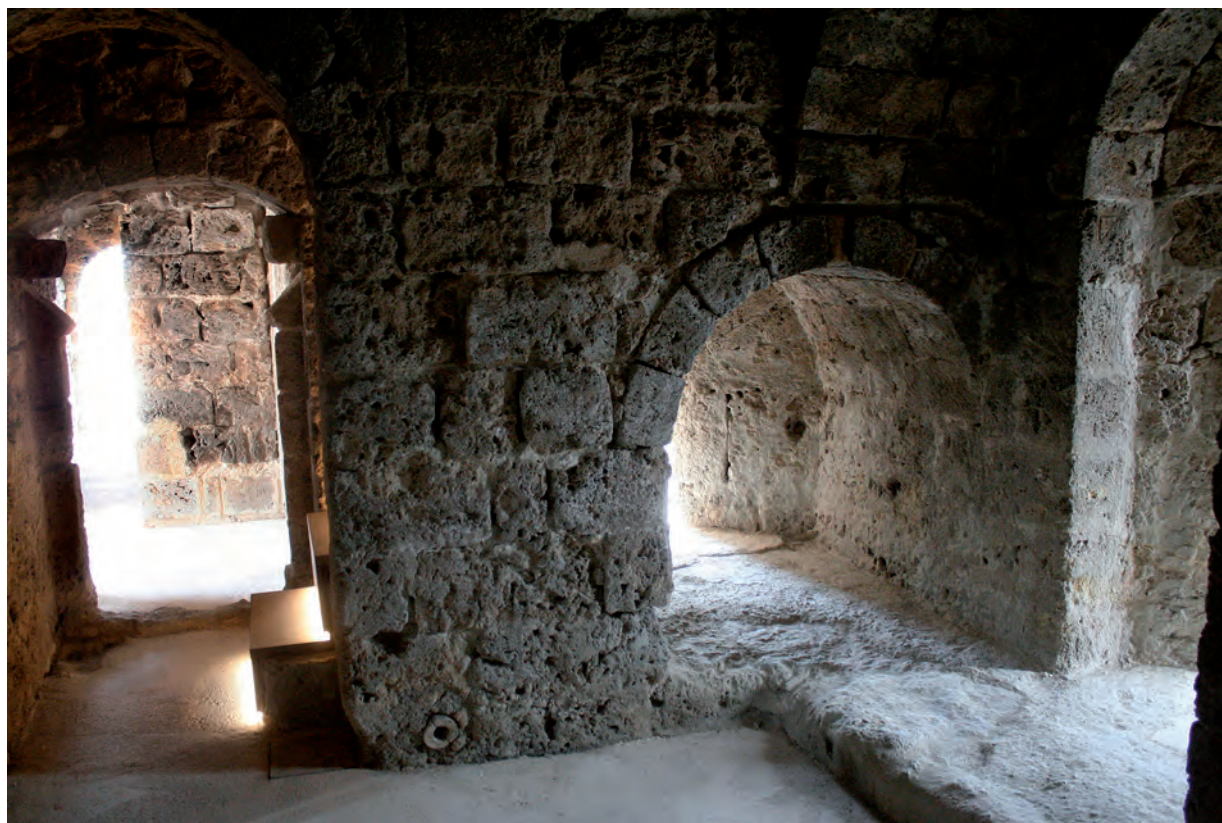
Fig. 21: Torre 3, interior. Aspecto general parcial desde una de sus cámaras de tiro.

La cámara de habitación de esta Torre 3 (Fig. 21) está cubierta con una bóveda de cañón, en la que se disponen cuatro **cámaras de tiro** originales, sobreelevadas, dos de ellas parcialmente destruidas por acciones postmedievales que desvirtuaron las aspilleras primitivas, aunque el daño no impide realizar una reconstrucción justificada de las mismas.

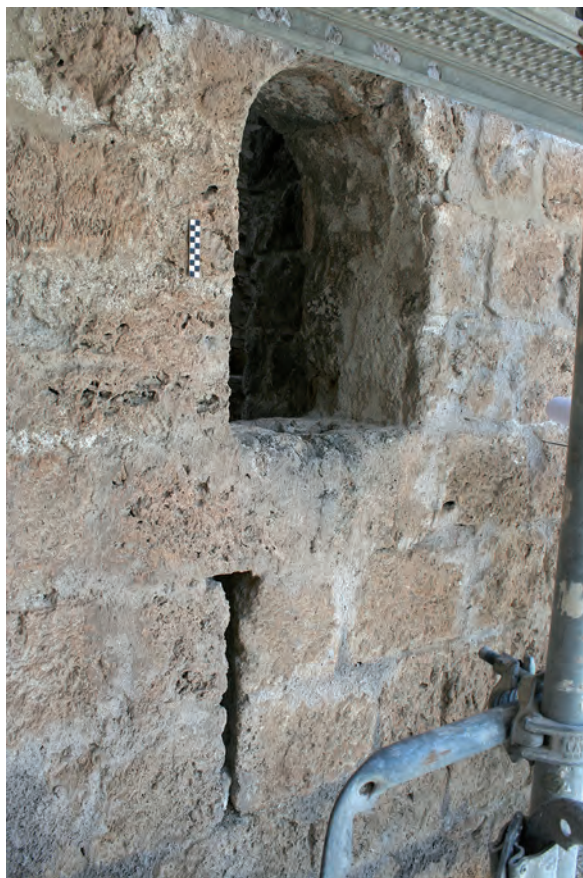
Fig. 22: Torre 3, sector ampliación. Ventana y aspillera originales. La ventana se conforma aprovechando el espacio entre dos merlones de una fase constructiva previa del Lienzo 3.

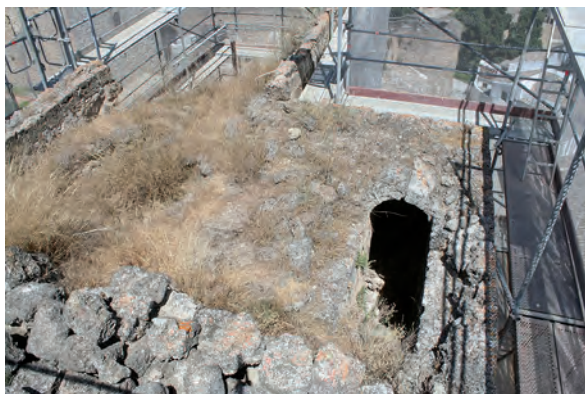
Fig. 23: Torre 3, terraza. Aspecto desolador que mostraba antes del inicio de los trabajos, con pérdida del garitón de salida. Los parapetos, aspilleras y pavimentos se hallan arrasados, y se observa una merma importante en la masa del volumen de ampliación de la torre sobre el Lienzo 3 (ángulo superior izquierdo).

El arrasamiento que ha sufrido la parte superior de la terraza de la Torre 3 apenas ha dejado algunas evidencias de las estructuras que habría en época bajomedieval, habiéndose perdido incluso todo el lateral correspondiente a la bóveda del adarve cubierto. Así, el **garitón** correspondiente a la escalera de acceso a esta terraza ha desaparecido totalmente hasta una cota inferior a la que tendría el pavimento original de la terraza. La planta de esta estructura, cuya longitud coincidiría con la plataforma existente delante del último escalón, actualmente desaparecida, tendría una anchura marcada por la existencia de una gárgola en el paramento NO, a 42 cm de la esquina con la planta del adarve cubierto, es decir, no sería superior a los 2,60 m (Fig. 23).

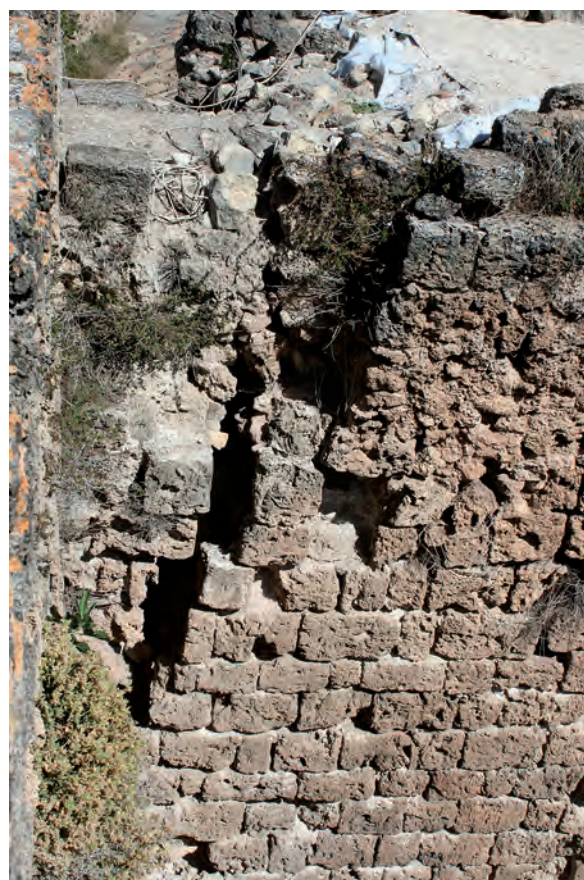
Fig. 24: Lienzo 1, exterior. Ejemplo de daño estructural provocado por movimientos sísmicos.

Lienzo 1: Graves daños estructurales provocados por diferentes seísmos históricos que han quedado materializados en una serie de grietas verticales pseudoparalelas, algunas de ellas afectando a la totalidad del alzado del muro y seccionándolo transversalmente (Fig. 24). Pérdida de la mayor parte de parapeto, paradós y merlatura, con exposición de restos de los mismos en estado de conservación precario. Afección muy grave por sales de la estructura, en su tercio superior, debido a la falta de impermeabilización del adarve del muro (Fig. 25). Al igual que en la Torre 1 esta última patología está provocando la arenización de la superficie de los paramentos afectados (tercio superior) pero de modo menos virulento que en la Torre 1. Parasitismo vegetal y pérdida no generalizada del rejuntado original medieval.

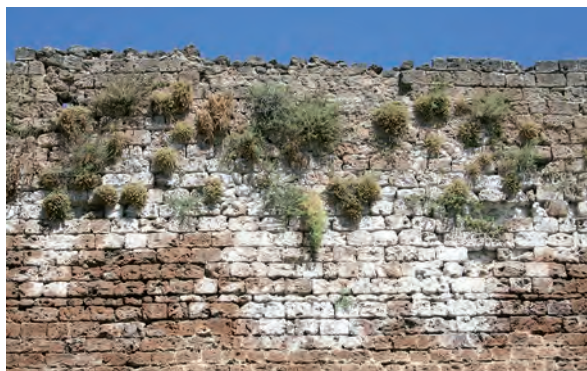
Fig. 25: Lienzo 1, exterior. Ejemplo de afección grave por sales cristalizadas. Fotografía de 2010.

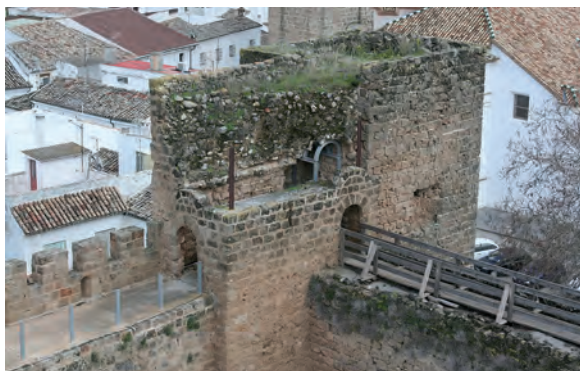
Fig. 26: Torre 3. Estado anterior a las obras, con desmantelamiento parcial ejecutado en 1977 como previo a una reconstrucción inconclusa que no se ha culminado hasta la intervención de 2019-2020.

Torre 3: Regular/mal estado general de conservación. La cámara, con bóveda de cañón bien conservada, presenta pérdida, por abocardamiento, de dos de las cuatro aspilleras originales de las cámaras de tiro. Se detecta pérdida del arco rebajado original de entrada y pérdidas localizadas de fábrica. En la terraza no se conserva la mayor parte del parapeto ni la merlatura. Parasitismo vegetal y pérdida no generalizada del rejuntado original medieval. Con todo, la patología más grave es la pérdida de una parte significativa del volumen de la torre, desmantelada en 1977 para su posterior reconstrucción y solo parcialmente resuelta en aquellos momentos. Ello ha provocado, durante décadas, la exposición del migajón de la estructura a la intemperie y la cristalización de sales (Fig. 26).

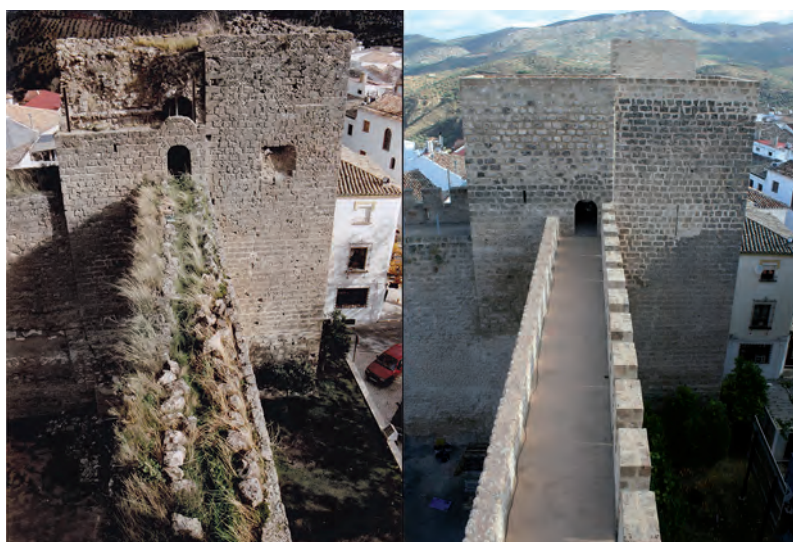
Fig. 27: Lienzo 2 y Torre 3 en un estado anterior y posterior a la actuación de 2019-2020, representativo del calado de la intervención.

(RAMIREZ, 2016) ha desarrollado una actuación global integradora (Figuras 27, 28, 29, 30 y 31) que resumimos en los siguientes puntos:

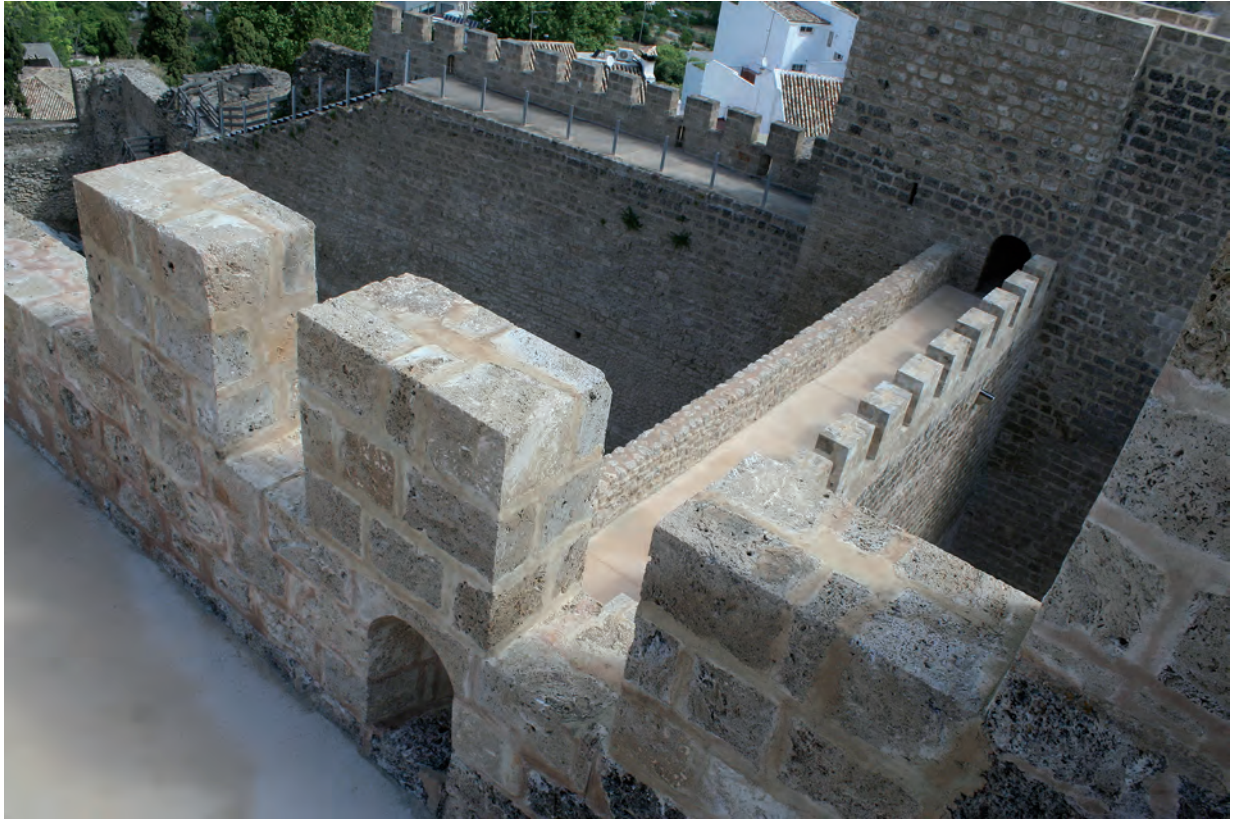
Fig. 28: *Perspectiva general desde la terraza de la Torre 2 orientada hacia el Lienzo 2 y la Torre 3. Estado final.*

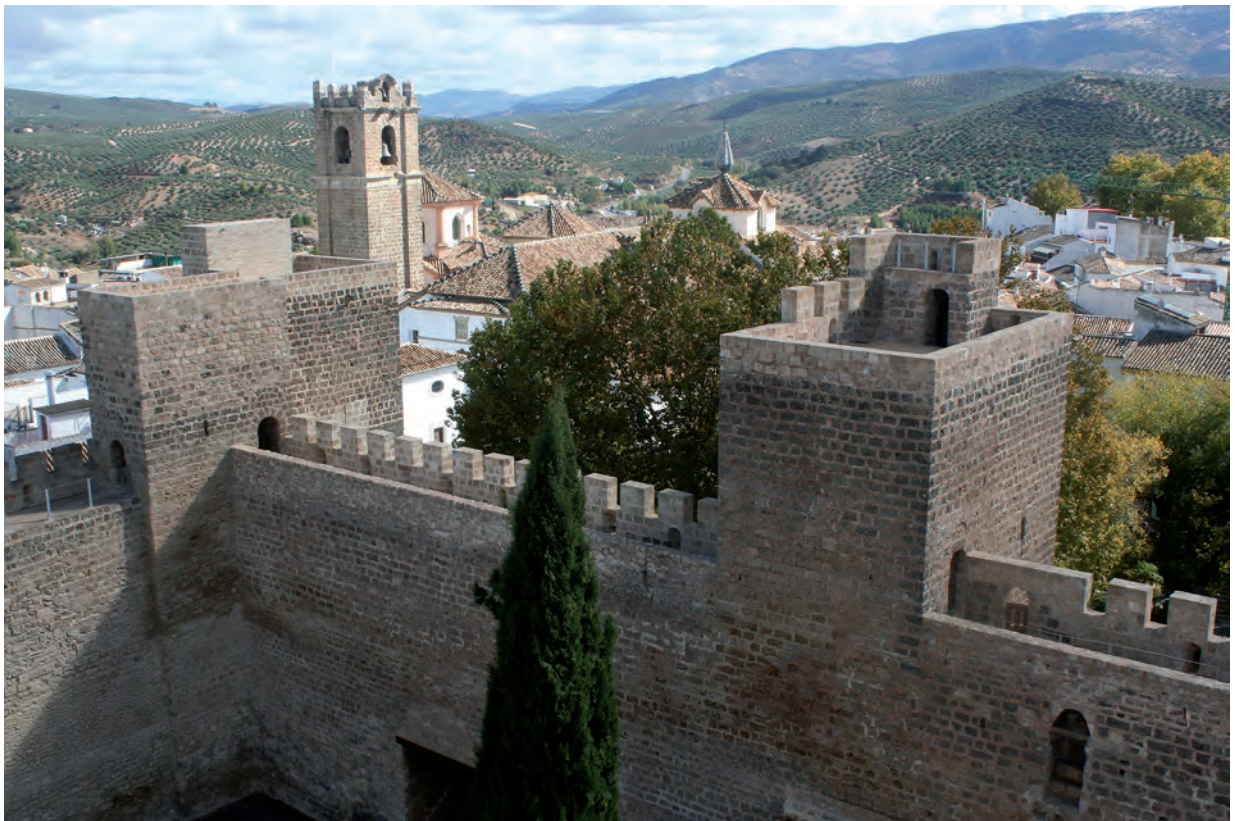
Fig. 29: *Panorámica general parcial desde la terraza de la Torre del Homenaje. Estado final, hacia las Torres 3 (izquierda) y 2.*

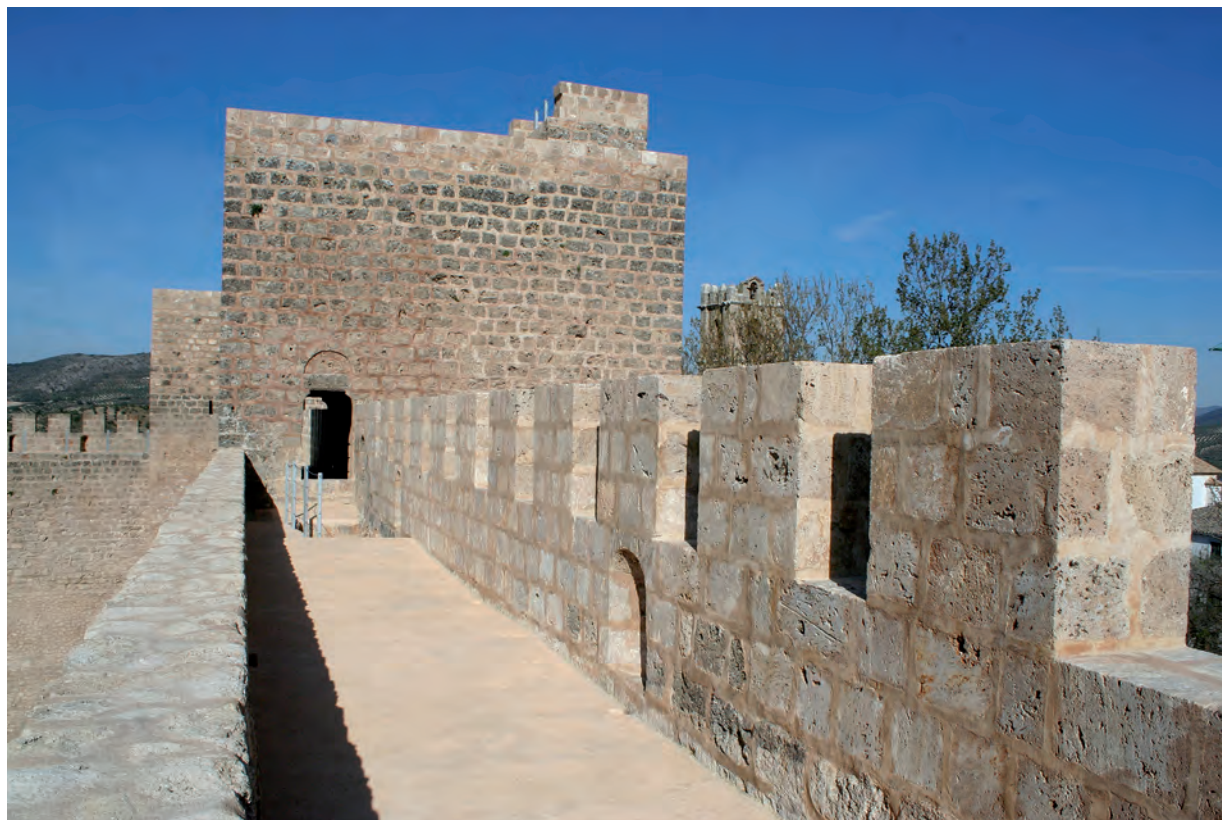
Fig. 30: Lienzo 1. Adarve, estado final. Al fondo, la entrada a la Torre 2.

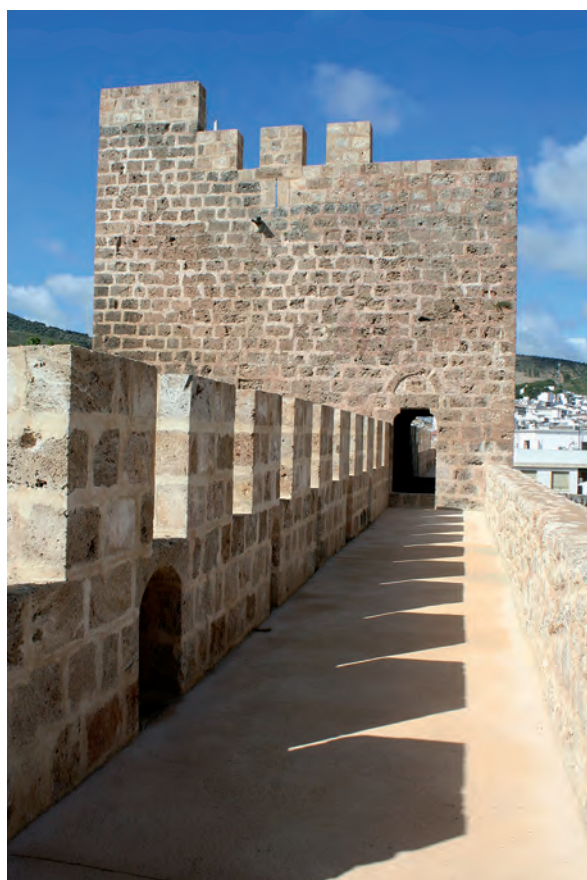
Fig. 31: Lienzo 2. Adarve, estado final. Al fondo, entrada a la Torre 2.

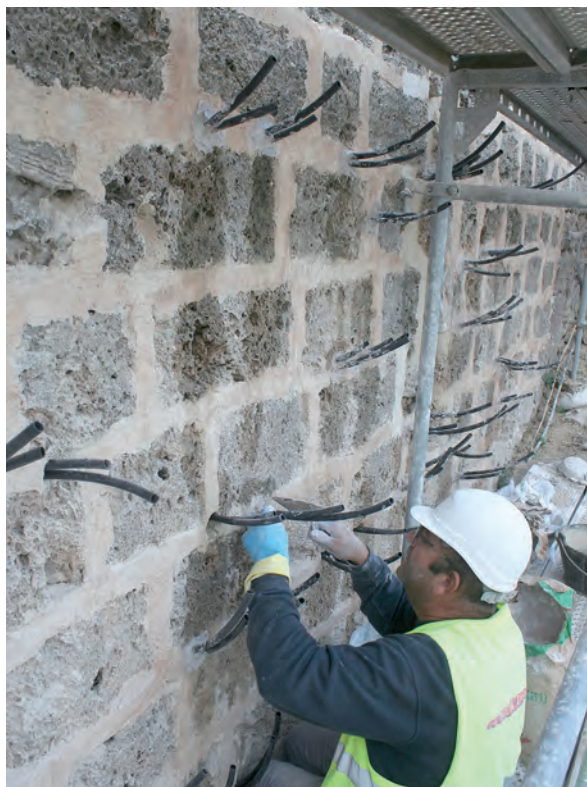
Fig. 32: Lienzo 1, interior. Ejecución de cosidos estructurales.

- Cosidos estructurales de las grietas en Torre 1 y Lienzo 1 (cosido especial de anclado, cosido transversal y microcosido) y tratamiento específico de las mismas (Fig. 32). Sellado de oquedades y fisuras.

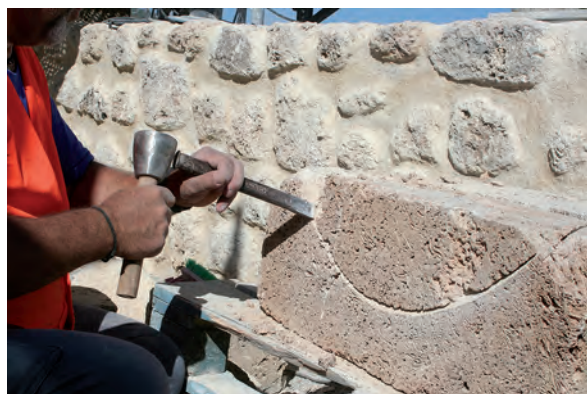
Fig. 33: Lienzo 2, adarve. Talla de bovedita para la reintegración formal de aspilleras.

- Reconstrucción con sillería del parapeto del adarve, aspilleras y merlatura, científicamente documentadas (Fig. 33). Delimitación de la obra nueva con lámina de plomo.
- Reconstrucción del parapeto con sillarejos. Delimitación de la obra nueva con lámina de plomo.
- Limpieza generalizada y restitución del rejuntado de la obra con mortero de cal.
- Restauración del portón actual de acceso.
- Otros.

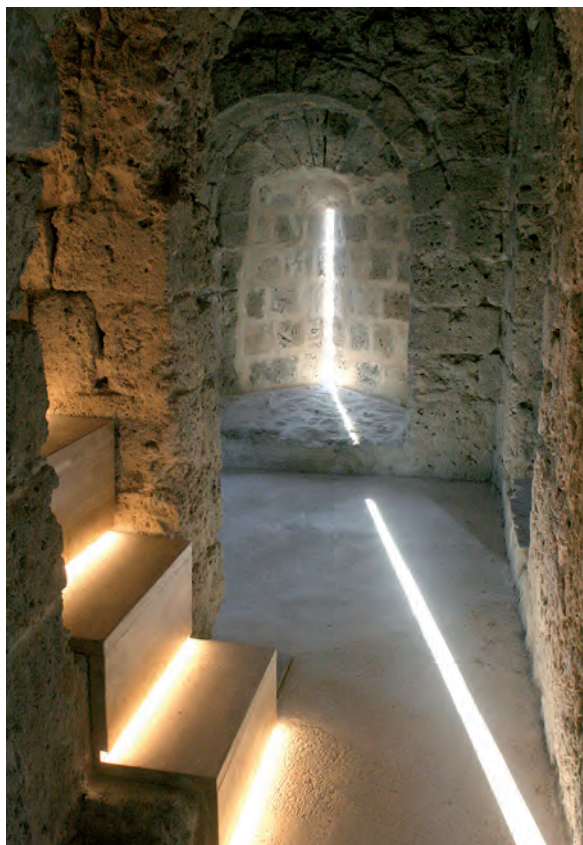
Fig. 34: Torre 3, interior. Inicio de la escalera de acceso a la terraza forrada en madera con sistema de iluminación incorporado en la línea de unión de huella y tabica. Esta iluminación artificial se combina con la natural que aportan puerta de acceso y aspilleras de las cámaras de tiro.

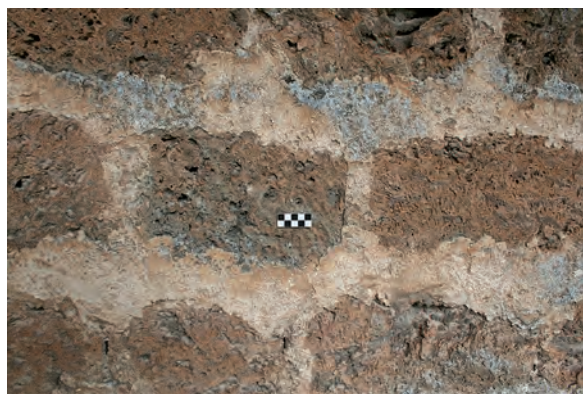
Su característica más evidente, pues es la que queda visible, consiste en el empleo de una fábrica de sillería de travertino repasada con un rejunto grosero y ancho de mortero de cal que oculta las aristas de los sillares y monta sobre la cara visible de los mismos (Fig. 35 y Fig. 36). Una parte significativa de la sillería conserva marcas de cantero (v. apartado específico). El travertino es de procedencia local (casco urbano y entorno)².

Fig. 35: Rejunto original medieval conservado en distintos paramentos del sector intervenido. Torre 2, lado a.

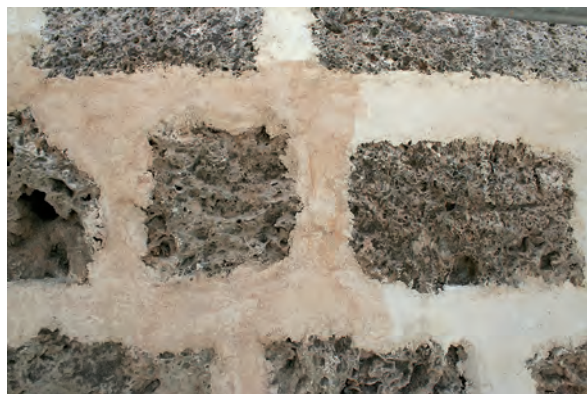
Fig. 36: Rejuntado de mortero de cal empleado en los trabajos de restauración, a imitación del original medieval. Incluye entonación cromática. Lienzo 1, exterior.

3) Este tipo de rejuntado ha sido el reproducido en la restauración de 2019, lo que ha permitido recuperar una imagen del monumento bastante cercana a la original de finales del siglo XIV, aun a costa de desdibujar una sillería que en el momento de iniciar los trabajos mostraba, en muchos sectores, unas aristas bien definidas, pero visibles en la actualidad únicamente por efecto de la erosión de los morteros de cal medievales. Ha sido una decisión concensuada entre todos los técnicos que hemos participado en el proyecto, tanto municipales (incluida la dirección de la intervención arqueológica asociada redactora de esta memoria) como de la Consejería de Cultura de la Junta de Andalucía, redactores de los proyectos, dirección de obra y empresas privadas participantes. Ha prevalecido, por tanto, el criterio arqueológico y científico sobre cualquier otro. Como concesión final, se ha aplicado una veladura al rejuntado nuevo para potenciar la percepción armónica del conjunto en contraste con el rejuntado medieval conservado, blanco en origen, pero de tonos ocres o grisáceos en la actualidad. Este pigmento, de base mineral (tonos ocres y tierra tostada) ha sido diluido en agua, con un 10/15% de Primal o equivalente. Se irá lavando progresivamente en los próximos años de forma natural.

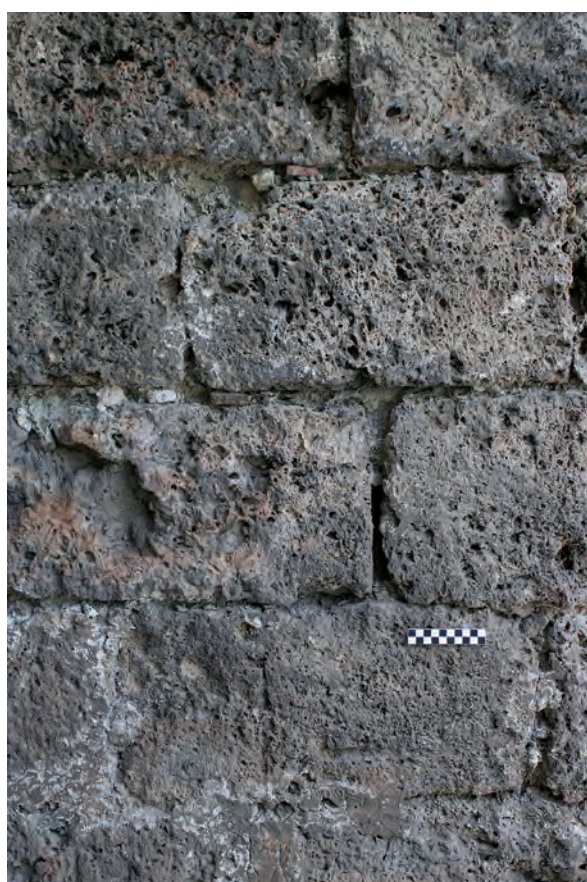
Fig. 37: Ejemplo de estereotomía cuidada en el corte y colocación de la sillería. Originalmente las juntas quedaban desdibujadas por un rejuntado muy ancho que aquí se ha perdido por erosión. Lienzo 2, exterior, a media altura.

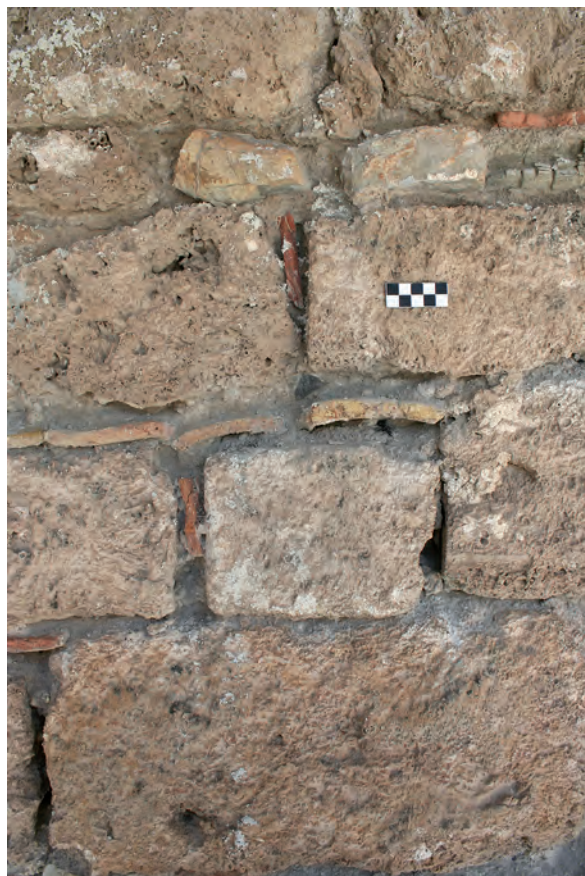
Fig. 38: Ejemplo de estereotomía descuidada en el corte y colocación de la sillería, con desnivelaciones y recalces abundantes. Su empleo estaba destinado a sectores menos visibles de la obra. En todo caso, el rejuntado tendía a regularizar el grosero aspecto original, ahora evidenciado por erosión de los morteros. Lienzo 2, interior, parte superior de la muralla.

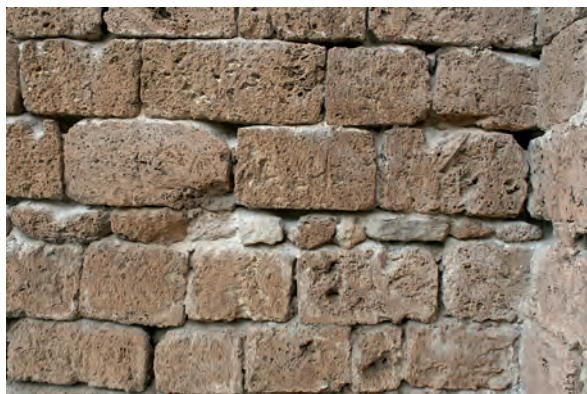
Fig. 39: Hilada de nivelación, discordante con la modulación media. Lienzo 2, exterior.

llana⁴ (27,8 cm), medida que se alcanza si estimamos el grueso de la junta de mortero, aunque se recurre a hiladas de menor alzado (entre 20 y 25 cm), o incluso a hiladas de nivelación correctoras de menor altura todavía cuando la fábrica lo requiere (Fig. 39).

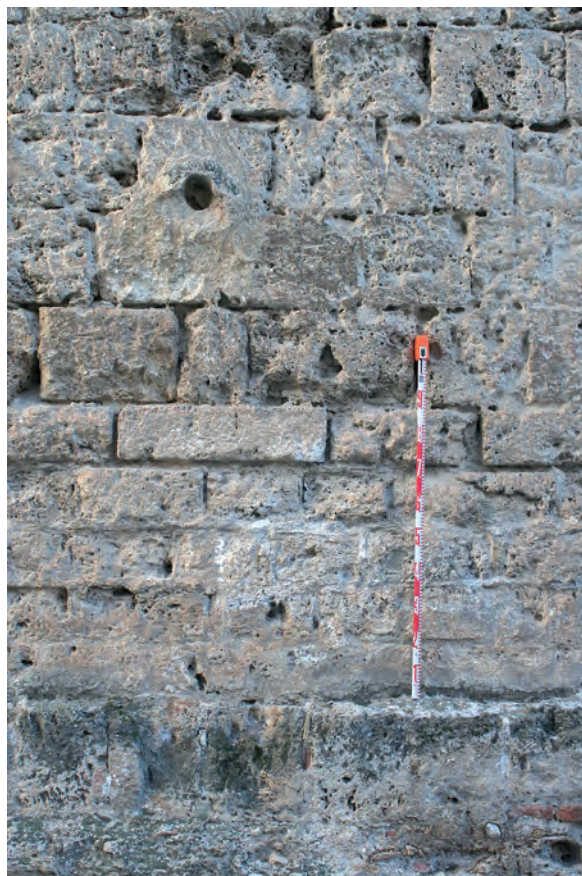
Fig. 41: Las cinco hiladas inferiores de las murallas y torres del sector intervenido están conformadas por sillería colocada por la tabla, y no por el canto, que es el estándar constructivo. Torre 3, lado c.

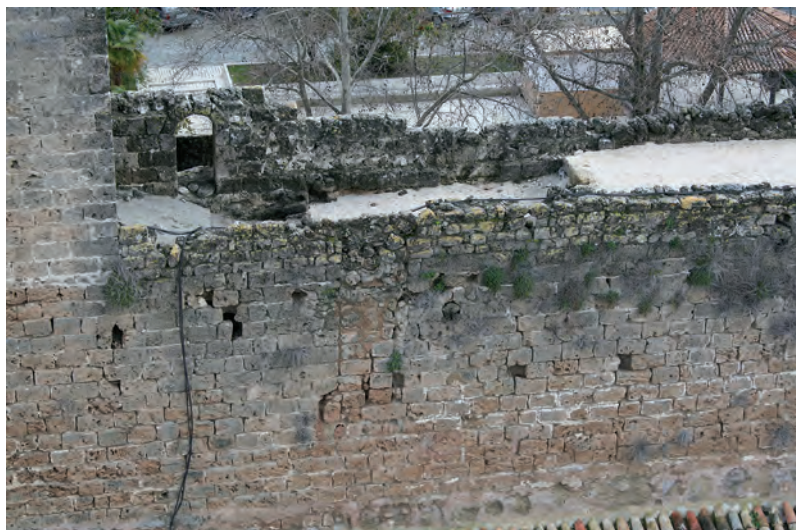
La segunda discordancia, también contemporánea al programa edilicio original, afecta a la ejecución del paradós del Lienzo 1 (Fig. 42), el único cuya traza medieval ha llegado hasta nuestros días. En esta ocasión, entendemos que es por un mejor aprovechamiento de los recursos dis-

Fig. 42: Panorámica general del paradós del Lienzo 1, antes del inicio de los trabajos, con una discordancia edilicia evidente en relación al resto del paramento de la muralla.
