Memoria del control arqueológico de las obras de consolidación y restauración de las Torres 1, 2 y 3 y Lienzos 1 y 2 del castillo de Priego de Córdoba (2019-2020)

RAFAEL CARMONA AVILA

Museo Histórico Municipal de Priego de Córdoba

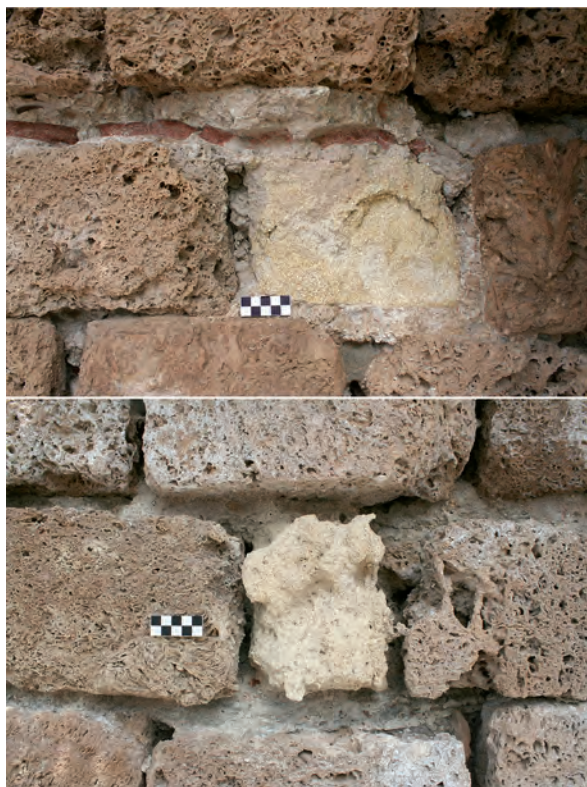
Fig. 43: Restos de los probables entustes de dos escudos heráldicos, centrados en el Lienzo 2 (exterior), en calcarenita.

tual Llano), en el lugar donde hemos localizado dos sillaretes de calcarenita (UU.EE. 23 y 24) (Fig. 43), y no de travertino (que es la piedra usada en la construcción por

defecto), nivelados y centrados en la muralla, a una altura correspondiente al Nivel 5, es decir, entre 8 y 10 m. Ambos sillaretes están separados entre sí 300 cm (unas 3,5 varas de Burgos o de Castilla), y quedan muy por debajo de la hilada media de 26 cm de altura usada en esta fase del castillo al presentar solo 15 cm y 19 cm de altura respectivamente, para una longitud de 22 cm y 15,5 cm. Por su pequeño tamaño, por tanto, descartamos que estas dimensiones correspondan al tamaño final del escudo⁷, y proponemos que, más bien, pertenecen a los vástagos de anclaje de unos escudos mayores, dispuestos algo despegados del muro para crear un efecto de contraste al ser iluminados todas las mañanas por el sol. Este tipo de escudo, por ejemplo, se usó en la capilla de los Mesa y Figueroa, en la iglesia de San Pablo de Córdoba, de la que tenemos

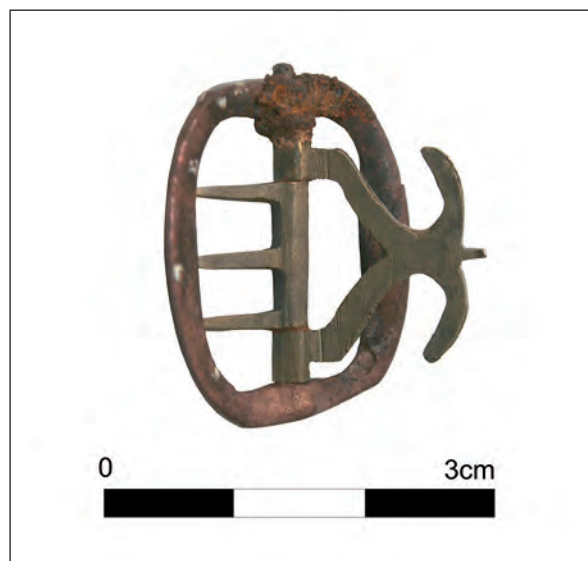
Fig. 45: Hebilla de zapato (siglos XVIII) recuperada en la U.E. 52, infrayacente al pavimento empedrado U.E. 18, relación que confirma estratigráficamente la adscripción postmedieval de este. Vista del lado interior.

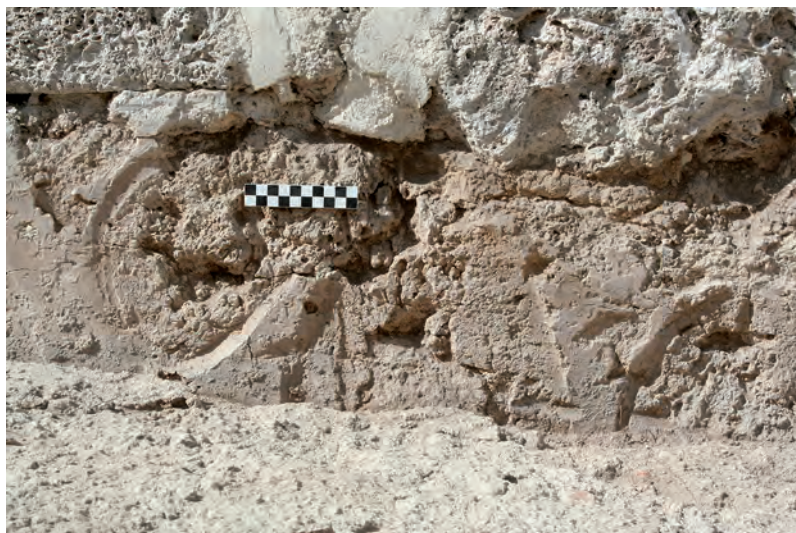
Con respecto a las relaciones estratigráficas de estos pavimentos medievales, ha sido posible ahora verificar de nuevo que el pavimento U.E. 32 se dispone, efectivamente, sobre el migajón de la muralla, regularizándolo; y, como importante novedad, que se adosa al rejuntado original del paradós (Fig. 47), que adopta en este Lienzo 1 el aspecto de un envitolado muy ancho (U.E. 51), milagrosamente conservado gracias precisamente a sucesivos adosamientos medievales pavimentarios que lo han protegido de la erosión durante siglos. La primera relación estratigráfica referida (U.E. 32 se adosa a U.E. 47) confirma que dicho paradós ya formaba parte del diseño original del espacio y que no fue añadido en una fase edilicia posterior, como su diferente técnica constructiva pudiera sugerir¹² y nosotros mismos apuntamos en su momento (CARMONA, LUNA y MORENO, 2003: 122). Insistiendo en esta simultaneidad constructiva, también ahora ha sido posible documentar la continuidad de la caracterización de los morteros de cal a ambos lados de la interfases de contacto entre el alzado interior del Lienzo 1 y el alzado del paradós correspondiente, prolongación física del anterior, discordante en técnica edilicia, pero formando parte del mismo programa constructivo¹³.

Fig. 47: *Rejuntado, a modo de envitolado (U.E. 51), de la mampostería y sillarejos empleados en la construcción del paradós del Lienzo 1, en su lado orientado al adarve.*

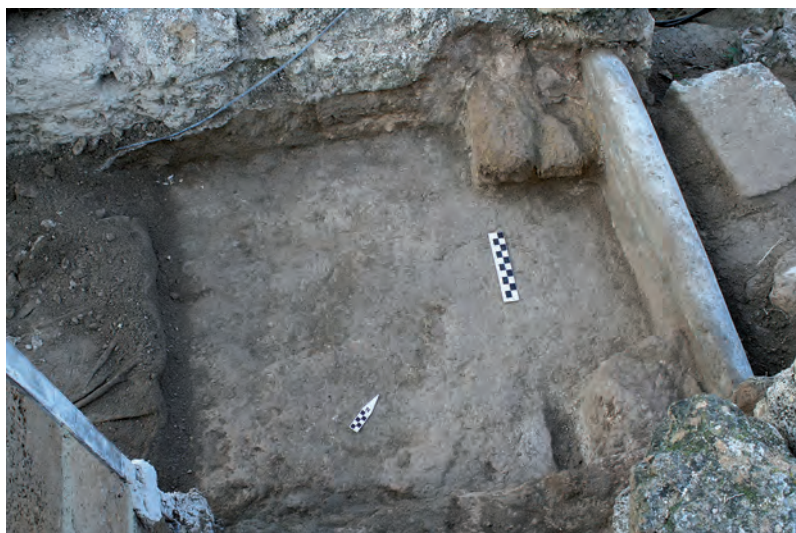
Fig. 48: *Entrada a la Torre 1, desde la caja de escalera de subida a la terraza. Como umbral se reutiliza un fuste de columna (U.E. 48), que da salida al adarve del Lienzo 1. Se aprecian también el pavimento fundacional y las dos ranguas de las puertas.*

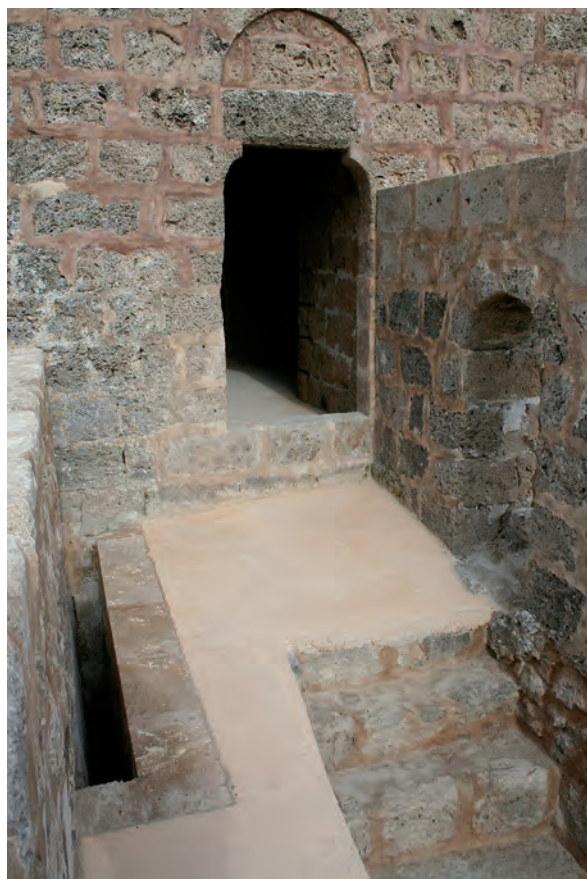
Fig. 50: Acceso a la Torre 2 desde el adarve del Lienzo 1, con mortaja del rastrillo (izquierda), acceso a la ladronera (derecha) y un tramo de la escalera doble del acceso directo desde el interior de la fortificación. Estado final previo a la instalación de protecciones de seguridad. Se puede observar la entrada muy elevada al interior de la torre y la pendiente del pavimento del adarve, reflejo del medieval infrayacente.

3) *Entorno de la entrada a la Torre 2.* La actuación de 2019 no ha hecho sino corroborar los datos generales ya aportados en 2002 en un sector en el que confluyen el acceso a la Torre 2, la ladronera y el rastrillo (CARMONA, LUNA y MORENO, 2003: 121-122ss), por lo que no insistiremos más en ello (Fig. 50).

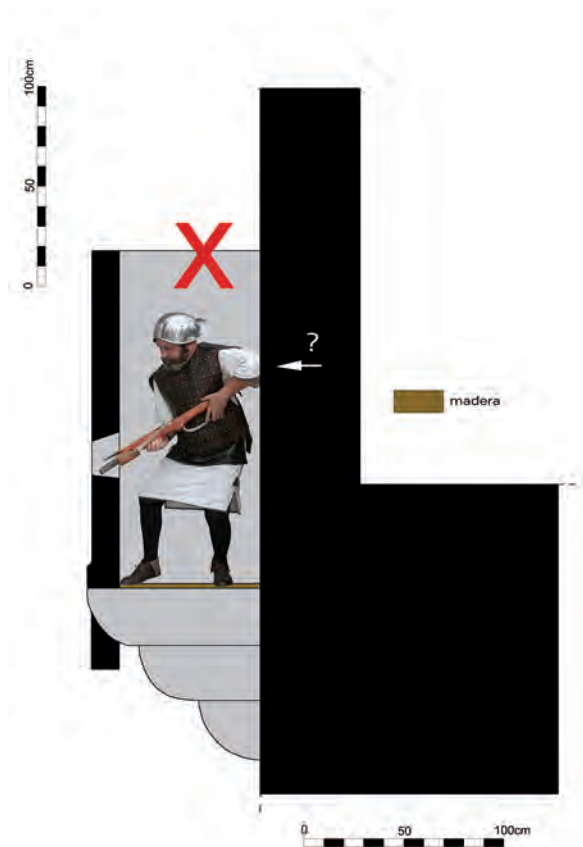
Fig. 52: La "aspillera" de la ladronera del Lienzo 1 hubo de funcionar como mirilla ya que queda prácticamente inutilizada como aspillera propiamente dicha debido a su diseño, además de por la excesiva estrechez de la caja de la misma ladronera, que imposibilita el tiro con arco o ballesta.

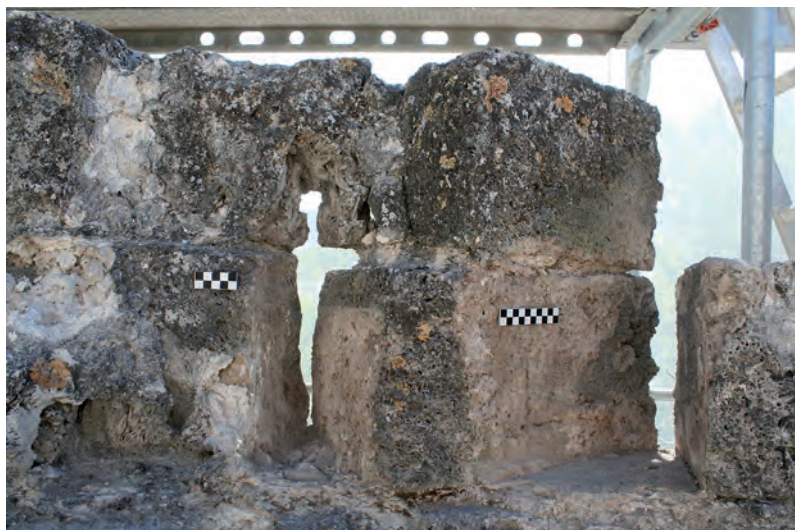
Nº 2 (parapeto): A unos 5,16 m de la Torre 2 se localiza el inicio del vano de esta aspillera (U.E. 60) destruida en su parte superior (Fig. 53). Conserva un alzado de tres sillares

Fig. 53: Lienzo 1, parapeto, aspilleras 2 (a la derecha), correspondiente a la fase fundacional medieval. A la izquierda, aspilleras 2bis, solución de fortuna postmedieval posterior al desmantelamiento del parapeto. En proceso de limpieza y documentación, tras la retirada de parasitismo arquitectónico.

(uno de ellos con una marca de cantero del Tipo 19), de los que el inferior señala la altura de la apertura defensiva sobre el pavimento medieval original. Su planta presenta el derrame a la derecha original medieval, por lo que se ha podido realizar su reintegración formal completa. A escasos centímetros de la embocadura de esta aspilleras se conserva otra (U.E. 61, aspilleras 2bis) de factura postmedieval, ejecutada con posterioridad a la interfaces de destrucción o desmantelamiento del parapeto medieval. Es una obra de fortuna, improvisada sobre la obra medieval, que consiste en la simple formalización de una ranura estrecha vertical. Ha quedado oculta tras la reintegración del parapeto durante las obras de restauración, a excepción del lado

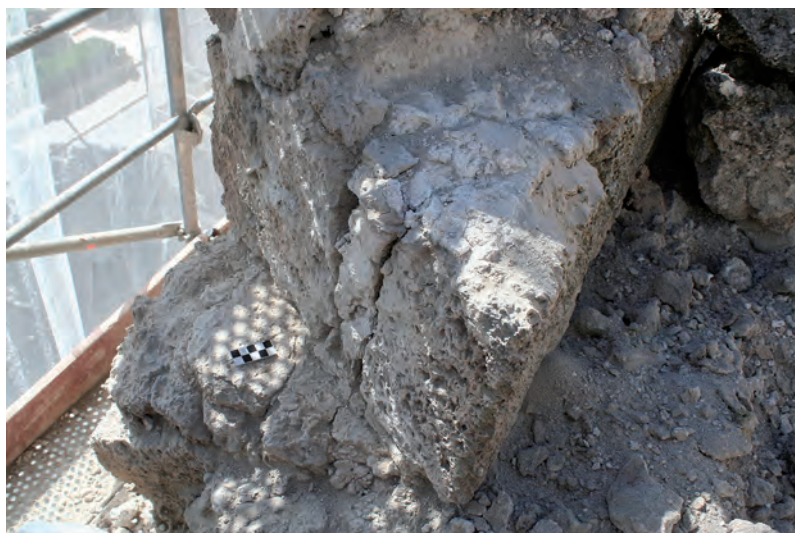
Fig. 54: Lienzo 1, parapeto, aspilleras 3, en curso de limpieza y documentación.

Nº 3 (parapeto): A unos 13,52 m de la Torre 2 se localiza otra aspillera (U.E. 62) que se hallaba, al igual que la nº 2 de este lienzo, parcialmente destruida, también con un alzado máximo conservado de tres sillares, marcando el inferior la altura del vano defensivo sobre el pavimento medieval, como es usual en el castillo prieguense. En planta conserva su vano un lateral original (alzado de dos sillares) y la impronta en el mortero del lado contrario, por lo que es reintegrable formalmente. El derrame, a la derecha (Fig. 54).

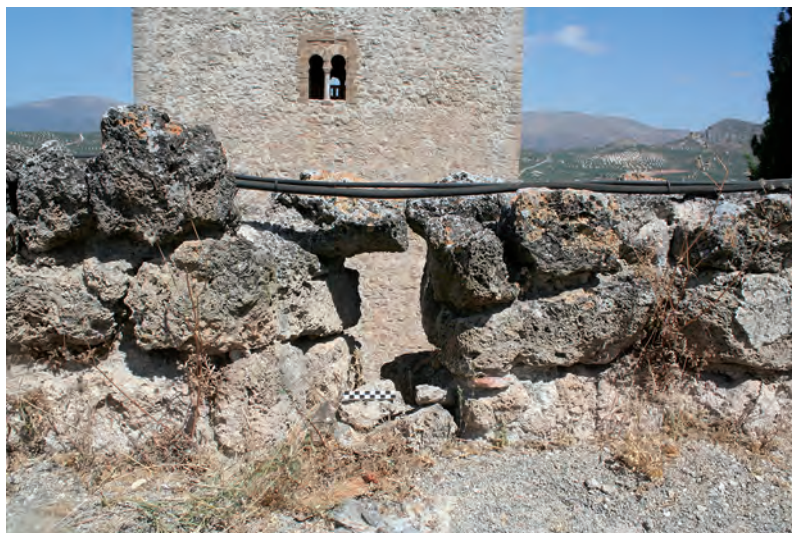
Fig. 55: Lienzo 1, paradós, aspillera 2. Es la mejor conservada de este paradós, con parte de la bovedita de cubierta. Estado previo a la intervención.

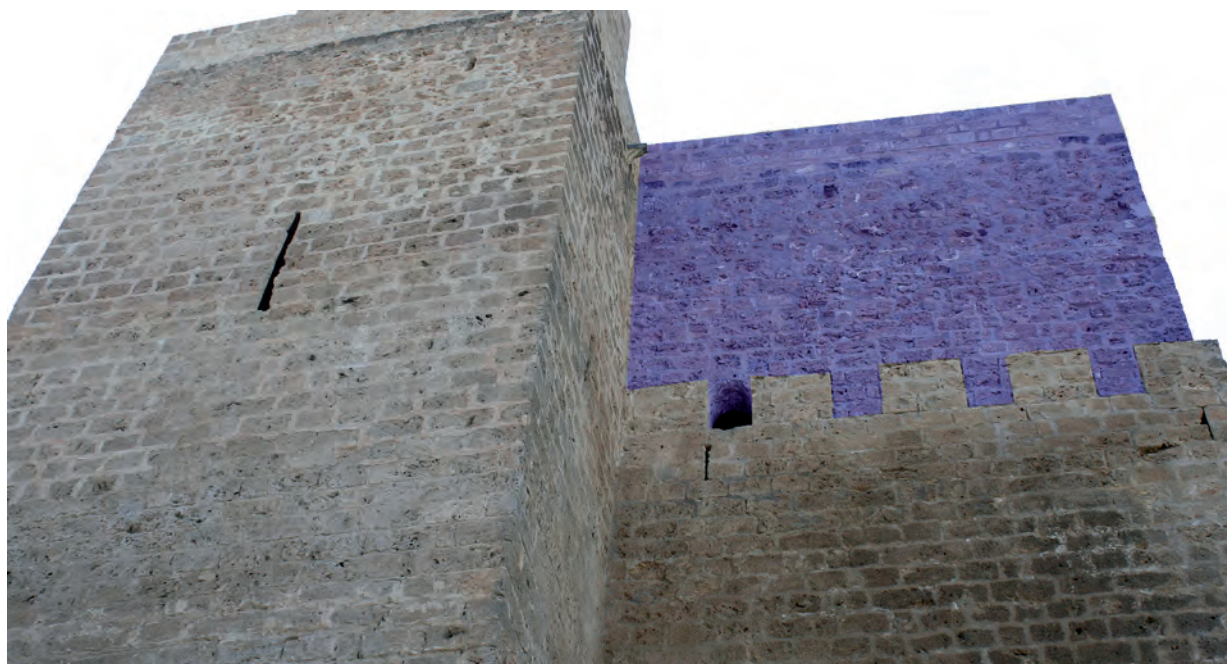
Fig. 56: Ampliación de la Torre 3, marcada en color, que monta sobre el Lienzo 3 y fosiliza cinco merlones originales medievales, parapeto completo y dos aspilleras.

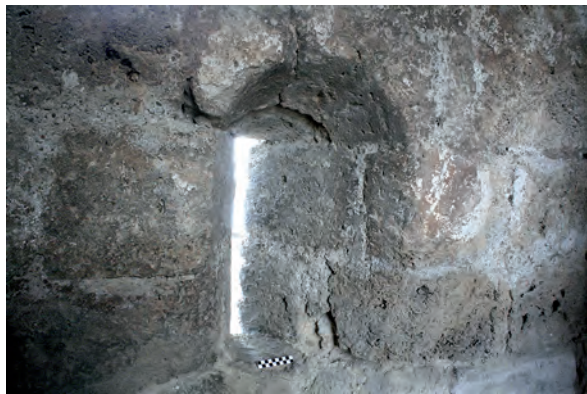
Fig. 58: Aspillera completa original conservada en el parapeto del Lienzo 3 (ampliación de la Torre 3) y que ha servido de referencia, adaptándose a los derrames y anchos correspondientes, para la reintegración formal de las aspilleras de los Lienzos 1 y 2 (parapetos) y de la Torre 2 (terrazza), conservadas parcialmente.

- La modulación de la merlatura se obtiene trasladando a los Lienzos 1 y 2, y a la terraza de la Torre 2, el módulo y composición de los cinco merlones originales conservados en el Lienzo 3. Para los parapetos, se dimensionan los sillares originales de las cuatro hileras por debajo de la cota de los adarves y se obtiene una serie media que pasa al taller de cantería que corta las piezas nuevas a colocar.

- La identificación de una nueva aspillera en el Lienzo 1 durante la ejecución de las obras de 2019, desconocida hasta ahora, y que se hallaba parcialmente destruida y oculta por refacciones postmedievales (v. *infra*) permite asegurar que se trata de una aspillera con derrame hacia la derecha, por lo que puede ser reintegrada en su totalidad con carácter científico aplicando los mismos criterios adoptados para las aspilleras conocidas con anterioridad en los Lienzos 1, 2 y 3 y terrado de la Torre 2. Además, la secuencia obtenida en el Lienzo 1 con la nueva aspillera es similar a la ya conocida del Lienzo 3, es decir, tres aspilleras dispuestas a distancias no regulares, de las que la más próxima a la torre más cercana muestra un derrame central, y las dos restantes, angular (a la derecha en Lienzo 1 y a la izquierda en el Lienzo 3). La destrucción histórica de los extremos

- Por último, para la reintegración de las falsas bóvedas de las aspilleras intervenidas, conformadas por la talla de dos sillares adosados, cada uno con la talla del sector de bóveda abocinada correspondiente (mitad interior y mitad exterior), se ha seguido el modelo de la aspillera medieval conservada completa en la ampliación de la Torre 3 (Fig. 58) y dos piezas sueltas que se han recuperado descolocadas o reutilizadas en fases postmedievales de la intervención de 2019 (Lienzo 1 y Torre 1). En todos los casos ha habido una adaptación al ancho y derrame de cada uno de los ejemplares intervenidos, lo que los convierte en únicos y no seriados.

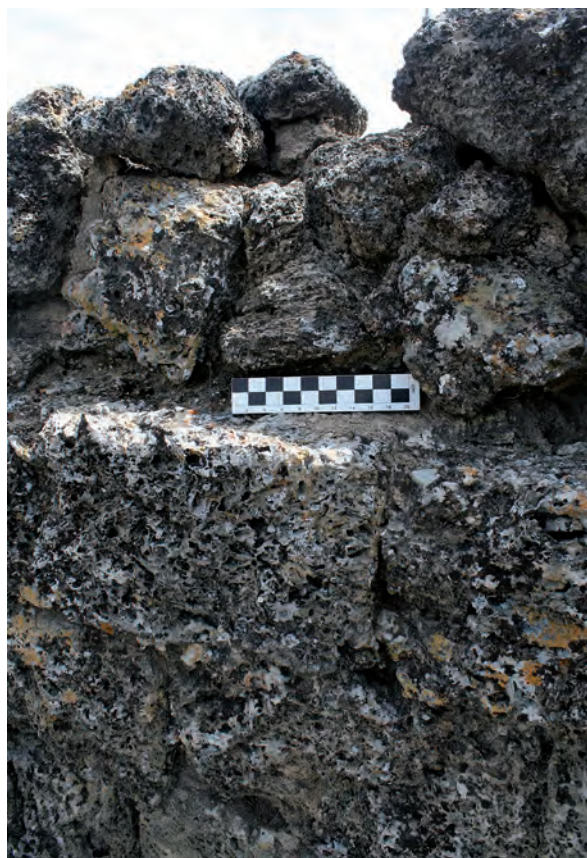
Fig. 59: Torre 2, lado a (exterior), terraza. Ejemplo de interfaces de destrucción del parapeto original fundacional (sillería) y recrecido postmedieval con estructura de mala calidad (mampostería).

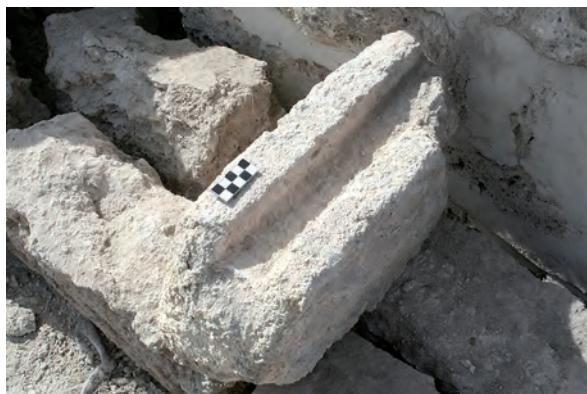
Lienzo 1: Se localiza una gárgola original medieval (U.E. 73, nº 1) que evacuaba las aguas por una posición centrada en la muralla, tallada en calcarenita. Aunque fracturada y mal conservada, se puede documentar que se talló en un bloque de sección rectangular de 15 cm de ancho y una altura de 22 cm. En la parte superior se talló un canal para el agua de unos 5,5/6 cm de ancho y 3,5/4 cm de profundidad. La longitud máxima conservada es de 44 cm, que viene a coincidir con el encastrado en el lienzo. No mantiene voladizo alguno (Fig. 62).

Fig. 62: Lienzo 1. Fragmento de gárgola (nº 1) tallada en calcarenita, correspondiente al segmento originalmente encastrado en la obra. Ha perdido todo su vuelo. Fotografía realizada en el momento de su extracción para su reintegración volumétrica y recolocación.

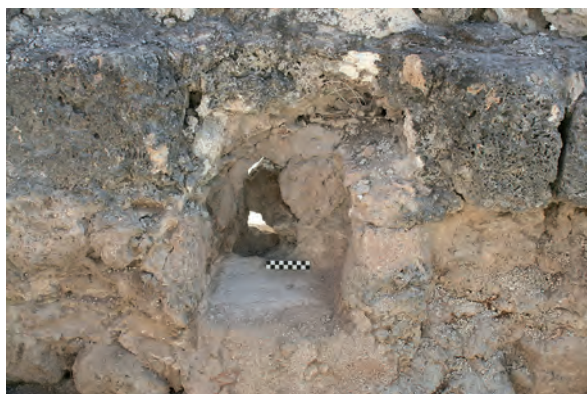
Fig. 63: Lienzo 1, parapeto, interior. Hueco resultante de la extracción de gárgola medieval (nº 2) reaprovechado para la ubicación de una aspillera postmedieval.

fechamos, con una cautela amplia que argumentamos en el apartado correspondiente, en un momento indeterminado entre 1440 y 1731 (v. *infra*), de modo que la gárgola original quedó inutilizada en su función al extraerse del migajón que la abrigaba y abrirse el foso de la escalera. Por ello, esta gárgola está representada por la interfaz o hueco (U.E. 74) dejado por la gárgola medieval y no por la estructura física que la materializaba. Para fechar este momento extractivo contamos con una data relativa marcada por el tipo de mortero empleado cuando se aprovechó la huella en el muro de dicha acción (interfaz de destrucción), como aspillera (22 cm x 27 cm, de esquinas superiores redondeadas) (Fig. 63), cuya embocadura fue repasada con un característico mortero de yeso de color rojizo o rosáceo con gran cantidad de impurezas de cristales de yeso de buen tamaño. Este es idéntico al documentado en la refacción o segundo pavimento que se dispuso sobre el original medieval de mortero de cal de la cámara de habitación de la Torre 1, incluidas sus cámaras de tiro (CARMONA, LUNA y MORENO, 2003: 101, v. U.E.9), y que también se usó en el pretil del pozo abierto en la Torre 1.

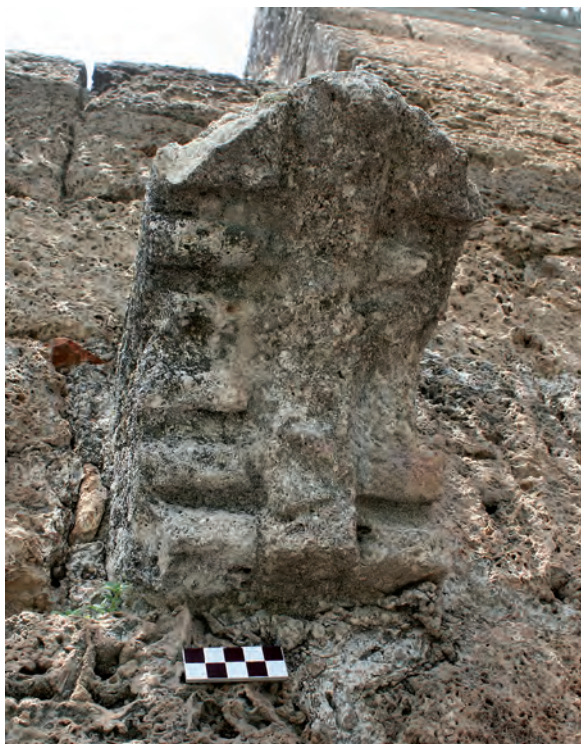
Fig. 64: Torre 2, lado b, exterior. Gárgola. Detalle del motivo decorativo.

En el caso de la gárgola del lado [b] (U.E. 33), es un ejemplar tallado en calcarenita de conservación aceptable (Fig. 64), con características similares a los de la gárgola del lado [a] de la Torre 3 que consideramos como arquetipo del modelo (v. *infra*). Sin embargo, sin estar tan bien

preservada como aquella volumétricamente, el ejemplar de la Torre 2 es el que mejor conserva la decoración de la parte inferior del vuelo de la pieza, a modo de modillón decorado con siete lóbulos y faja central con motivo en zig-zag, característica del tipo. No se puede dimensionar.

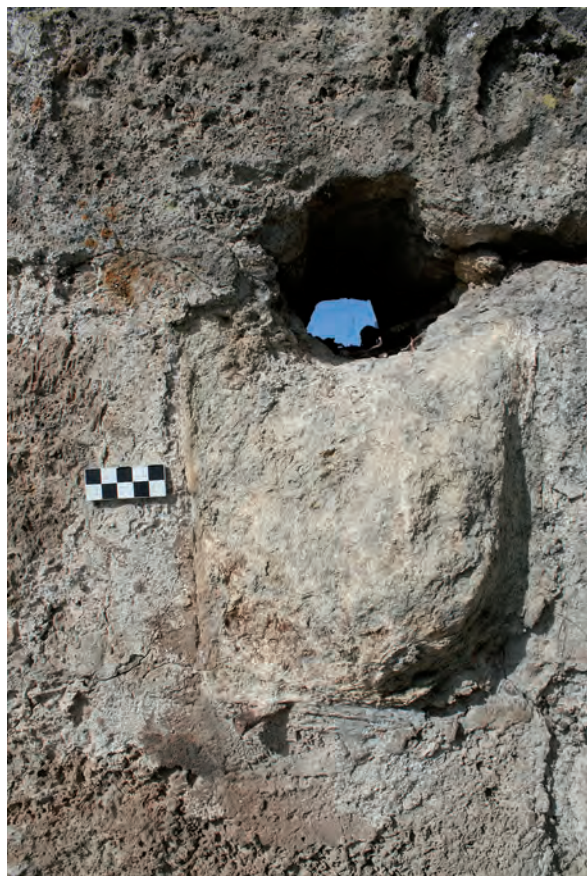
Fig. 65: Torre 2, lado c, exterior. Gárgola. Obsérvese el proyectil impactado en el ángulo inferior izquierdo.

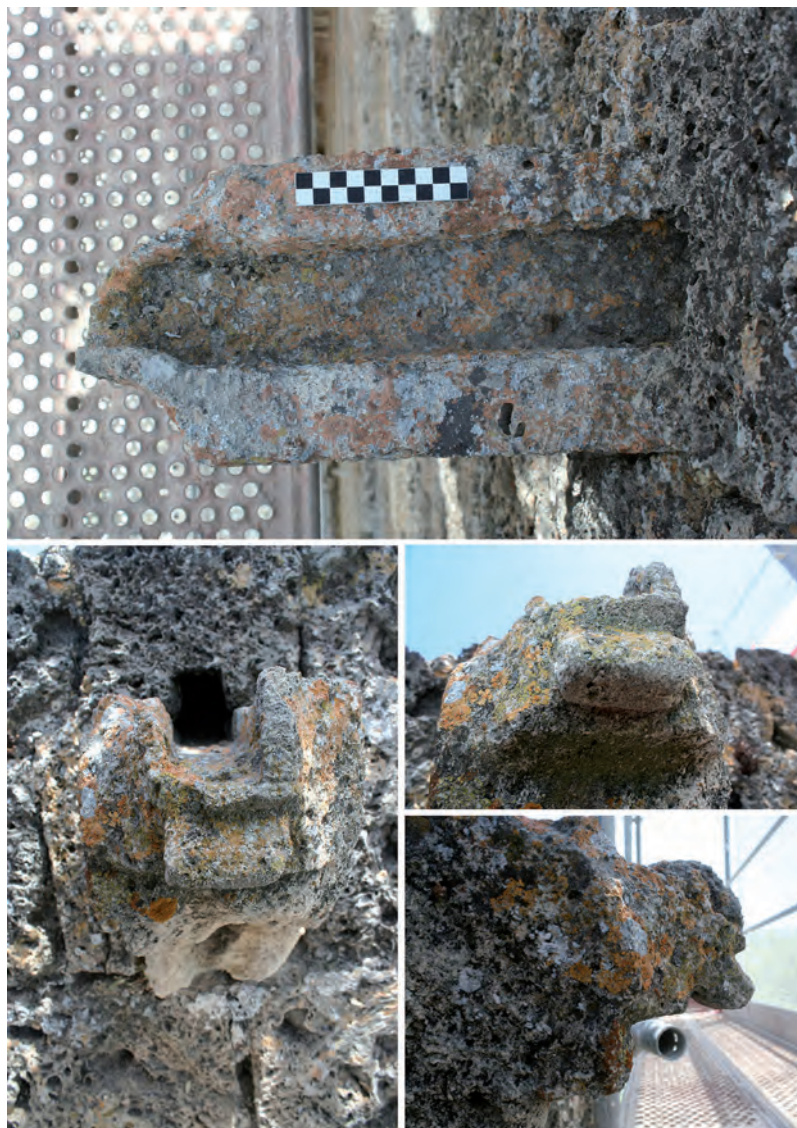
Fig. 66: Torre 3, lado a, exterior. Gárgola. Es el ejemplar mejor conservado, a excepción de la decoración de la parte inferior de su vuelo, prácticamente desaparecida.

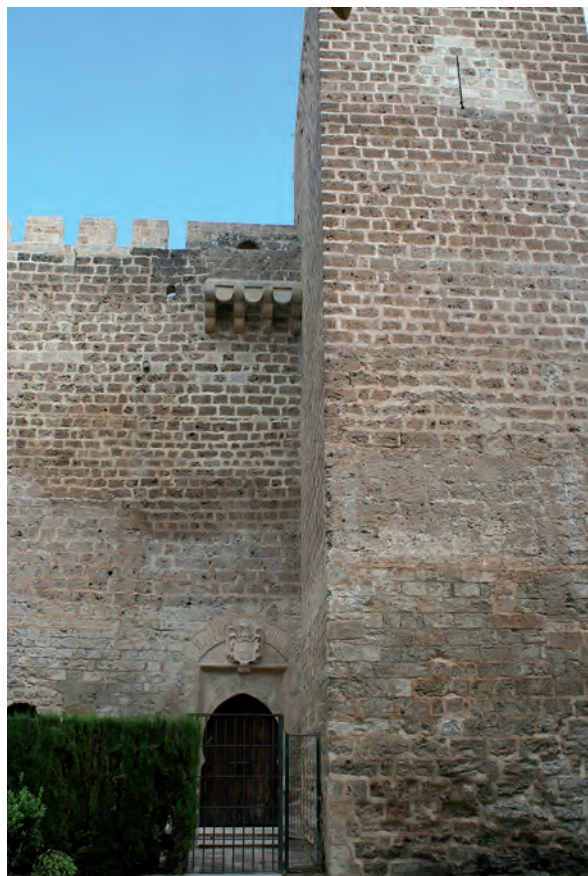
Fig. 67: Puerta de entrada al castillo defendida por una ladronera y la Torre 2.

En términos castellológicos, una ladronera es una “pequeña obra voladiza con parapeto y suelo aspillerado, en un muro o torre, para el control de la vertical de una puerta, esquina u otro punto vulnerable situado a su pie” (MORA-FIGUEROA, 1994: 121). En Europa no consta su empleo en la arquitectura defensiva antes de finales del siglo XIII, por lo que su imagen está íntimamente ligada al paisaje castral bajomedieval, como es el caso prieguense, donde se conserva un magnífico ejemplar sobre la vertical de la puerta principal de entrada al castillo (Fig. 67 y Fig. 68),

en la confluencia del Lienzo 1 con la Torre 2. Su datación, a finales del siglo XIV, es la que corresponde al sector de la fortificación donde se encuentra, constituido por las Torres 1, 2 y 3 y los Lienzos 1 y 2. Nos consta, además, una fase posterior de adecuación y mejora de sus cualidades poliorcéticas que proponemos fechar con posterioridad a 1407, año en el que se produjo un asedio/cerco nazarí de la plaza, lo suficientemente significativo como para dejar constancia en las fuentes documentales de la época, incluidas crónicas reales, y en el registro arqueológico, tal como se ha testimoniado en la intervención arqueológica de 2019, objeto de este trabajo (v. *infra*).

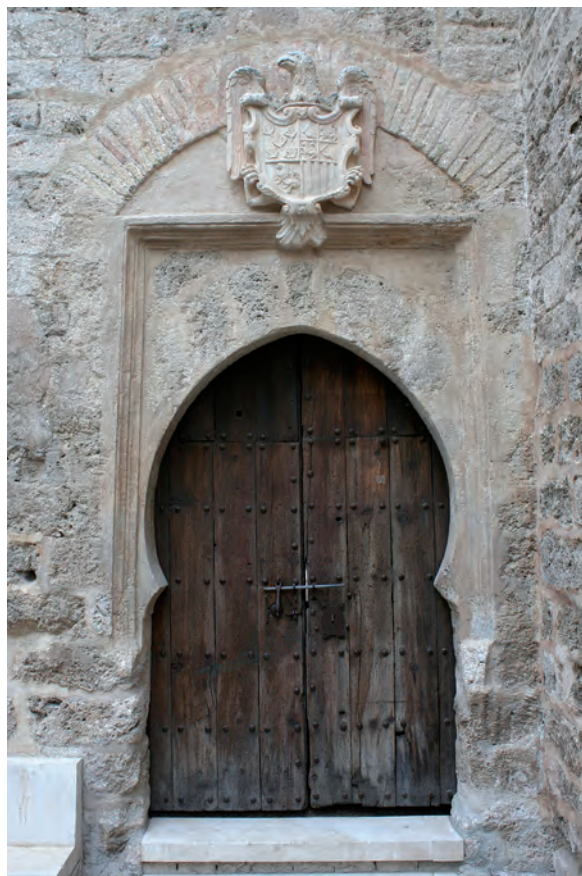
Fig. 68: Puerta original de entrada al castillo (Lienzo 1), cuya vertical está defendida por una ladronera. El escudo es postmedieval. Estado final.

Entre los objetivos de la intervención de 2002 no se encontraba la descripción de este llamativo elemento, aunque sí fue dibujada su planta e incorporada a la planimetría general del castillo (CARMONA, LUNA y MORENO, 2003: 92). En la actuación de 2019 se ha limpiado y consolidado, acompañado todo de una documentación arqueológica que ha permitido aportar algunos elementos inéditos de interés, en especial los relacionados con la evolución de su puesta en uso. La ladronera del castillo de Priego está situada donde mejor corresponde a un sistema defensivo vertical, sobre la puerta principal dotada originalmente de sus correspondiente hojas (las actuales no son las originales), que se podían atrancar desde el interior con dos

alamudes³² superpuestos, y rastrillo, del que se conserva su mortaja³³ completa. Esta posición se beneficia además de la proximidad de la Torre 2, bajo cuya vertical se encuentra, y del radio de acción de la Torre 1. No hay duda en la secuencia estratigráfica muraria de que la ladronera corresponde al mismo proyecto y fase del sector del castillo donde se dispuso.

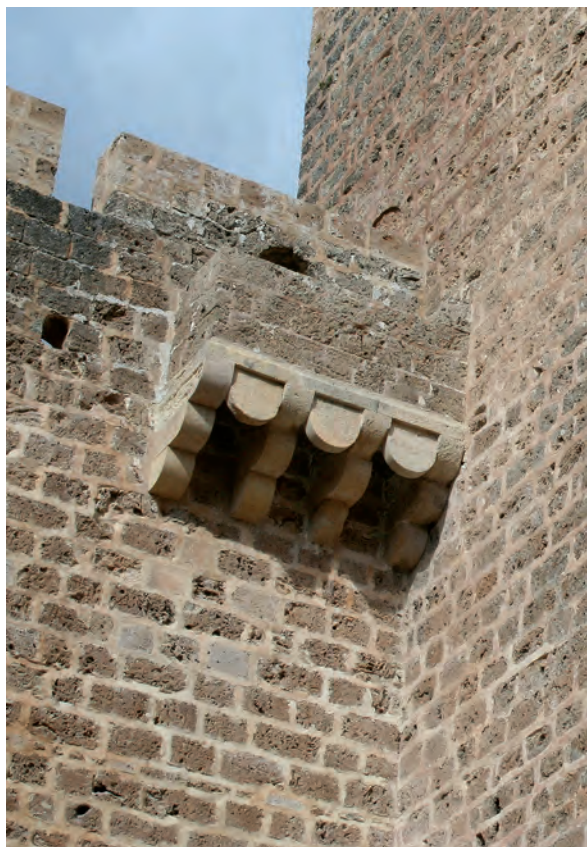
Fig. 69: Ladronera (Lienzo 1). Estado final.

La ladronera (Fig. 69 y Fig. 70) está formada por un balcón de planta rectangular (232 cm x 84 cm) de los que uno de los lados cortos coincide con el lado [a] de la Torre 2, y el lado largo orientado al interior con el parapeto del Lienzo 1, con cuyo adarve se comunica a través de un vano montado por un arco de medio punto de cuatro dovelas (U.E. 79), sin línea de imposta diferenciada. Este vano o puerta de acceso a la ladronera, que convierte el ancho del parapeto del Lienzo 1 en su jamba (48,5 cm), tenía originalmente una altura máxima, desde el lado de la ladronera, de 168 cm, y una luz de 61cm, que sigue siendo la actual. La altura interior era 26 cm menor debido a la existencia de un escalón de esa magnitud que ocupa solo la mitad interior del grosor del parapeto del Lienzo 1 y que se eleva esos mismos centímetros sobre el pavimento original medieval del adarve.

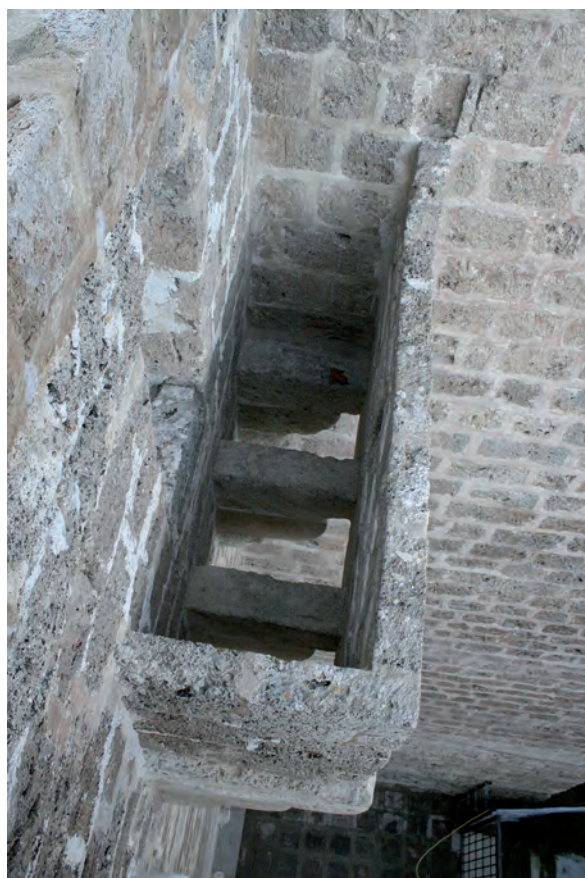
Fig. 70: Ladronera (Lienzo 1). Detalle de las ménsulas que sostienen la caja defensiva.

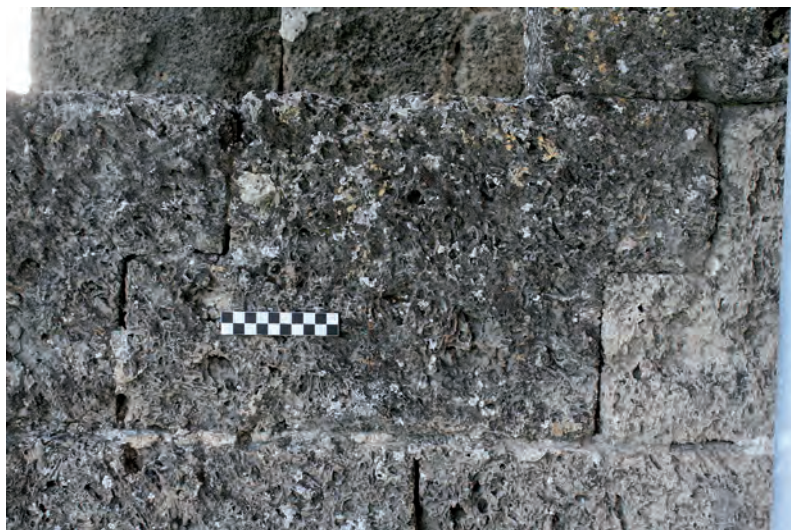
Fig. 71: Ladronera (Lienzo 1). Detalle de la sillería engatillada de su parapeto.

Siguiendo con la descripción de la edificación de la ladronera, los dos lados exentos del parapeto de este balcón están contruidos con una sillería (U.E. 80) de cuidada estereotomía, de travertino, posiblemente la labra de este tipo de mayor pericia de todo el castillo, exenta de marcas de cantería o cualquier otro signo lapidario. Todos los sillares empleados tienen una altura de 29 cm, un ancho variable adaptado al diseño de la obra (40, 50, 55, 60, 62 cm...) y un grosor de solo 14 cm. Los sillares se encuentran engatillados³⁵ (Fig. 71), método detallista y cuidadoso escogido sin duda para compensar la esbeltez y fragilidad de la obra³⁶, relacionadas con la necesidad de no cargar un peso excesivo sobre las ménsulas o canes portantes (v. *infra*). En la actualidad se conservan tres hiladas completas de sillares (ocho sillares por hilada) y el arranque de una

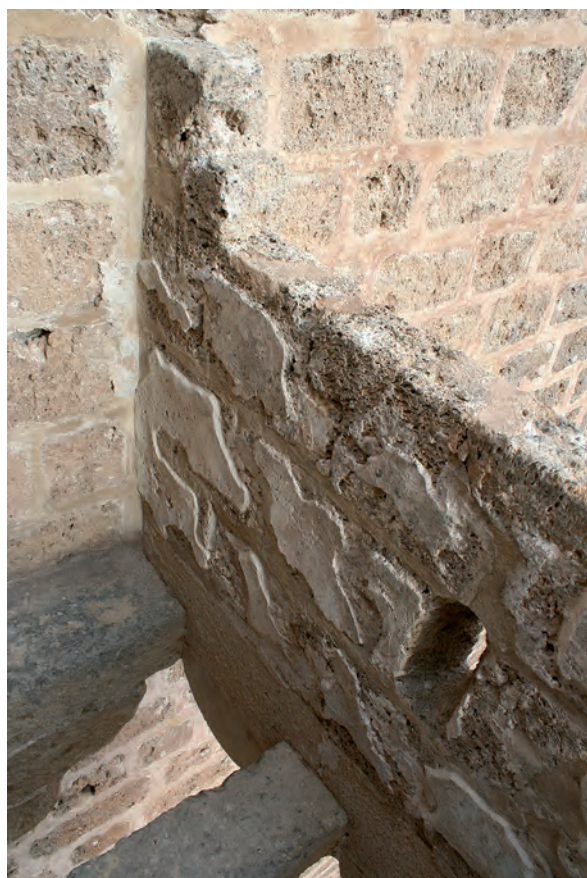
Fig. 72: Ladronera (Lienzo 1). Detalle del enlucido original interior con mortero de cal, tras su limpieza y consolidación.

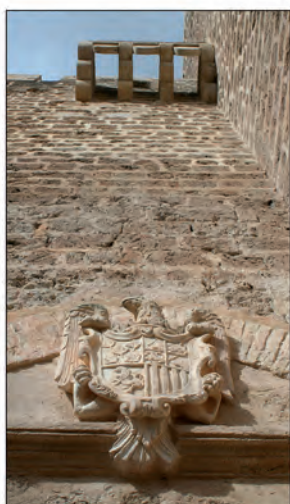
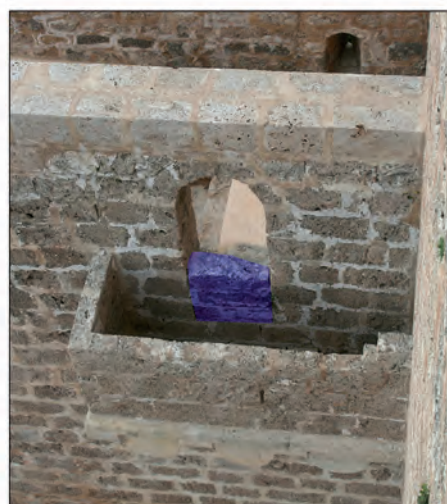
Fig. 73: *Ladronera (Lienzo 1). Secciones proyectadas con indicación de las dos fases constructivas documentadas (A y B). En la fotografía derecha la refacción correspondiente a la Fase B está señalada en color.*

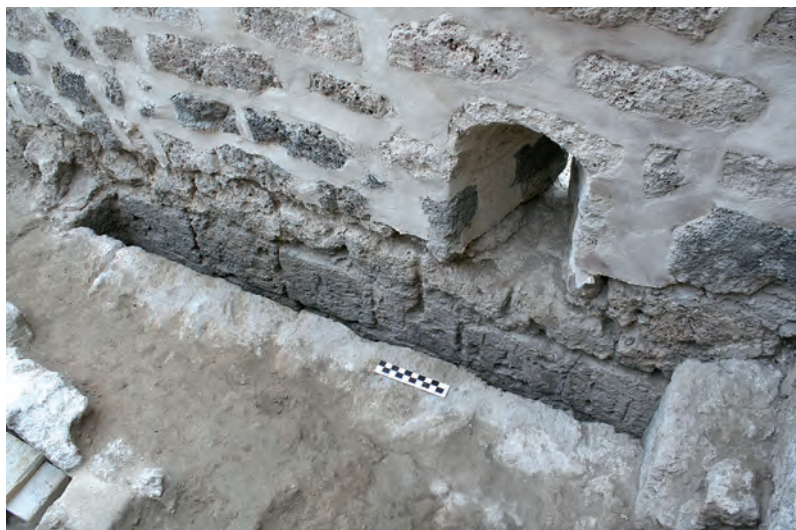
Fig. 74: Lienzo 1, adarve. Mortaja del rastrillo tras su limpieza, que queda enrasada con el pavimento medieval fundacional, a excepción de los lados cortos. Las aspillera inmediata corresponde al paradós.

Se ha acometido la limpieza y desescombro de la mortaja del rastrillo (Lienzo 1) (U.E. 92), que ha quedado totalmente despejada y en un excelente estado de conservación (Fig. 74 y Fig. 75). Así mismo, se confirma que el pavimento primitivo U.E. 32 (fundacional) queda a la misma cota que la parte superior de dicha mortaja, obligando a pensar que el hueco hubo de estar protegido con alguna estructura lignea que previniera el atoramiento de la reja y mecanismo de subida. Sobre este último también proponemos que un contrapeso tallado en un bloque de tra-

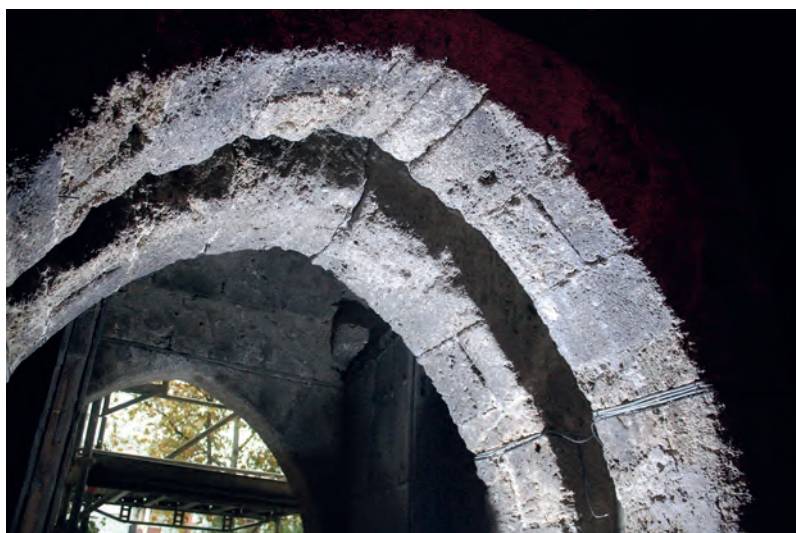
Fig. 75: Lienzo 1, puerta de entrada al castillo. Detalle de la doble arcada que alberga la mortaja del rastrillo.

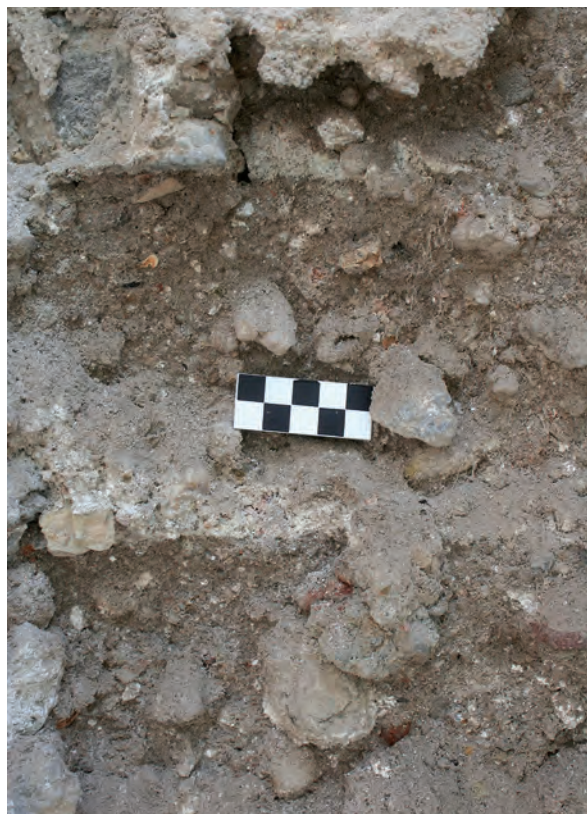
Fig. 77: Restos de tapial calicostrado identificado en el enteste de la muralla de la madina islámica y villa bajomedieval con la Torre 1 del castillo.

De lo observado (U.E. 49) podemos concluir que en la muralla de la villa se empleó la técnica de tapial calicostrado (MARTÍN, 2009) (Fig. 77), lo que es coherente con las obras constatadas en el recinto en época nazarí (CARMONA, 2009: 241). Ello no quiere decir, es evidente, que esta fase sea la fundacional, sino más bien que es la que corresponde a las últimas reformas andalusíes ejecutadas en el sistema defensivo prieguense, y que después serían reutilizadas y mejoradas tras las conquistas cristianas. Otro dato de interés obtenido es la altura de esta muralla de la villa, entorno a los 10 m, dimensión señalada en el punto de interrupción del alzado de la Torre 1 sobre el nivel del adarve de la muralla y que ha quedado reflejado en la lectura paramental con la interrupción de la arista de la torre ubicada entre los lados [a] y [b] de la misma (Fig. 78). Por último, también se ha constatado que la unión de la Torre 1, en cuanto obra medieval cristiana, con la muralla de la villa (obra anterior) se produjo mediante unas adarajas paramentales que se in-

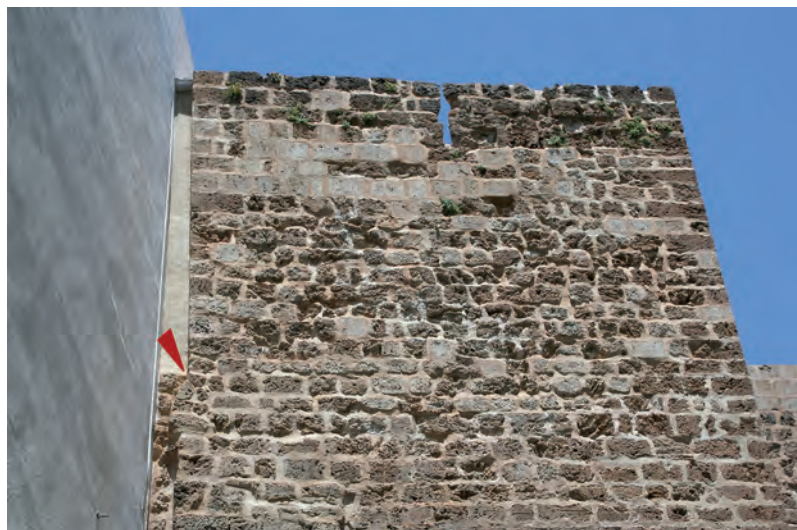
Fig. 78: Torre 1, lado b. La flecha marca la altura de la muralla de la villa bajomedieval (y de la madina islámica), actualmente desaparecida, en su enteste con la torre.

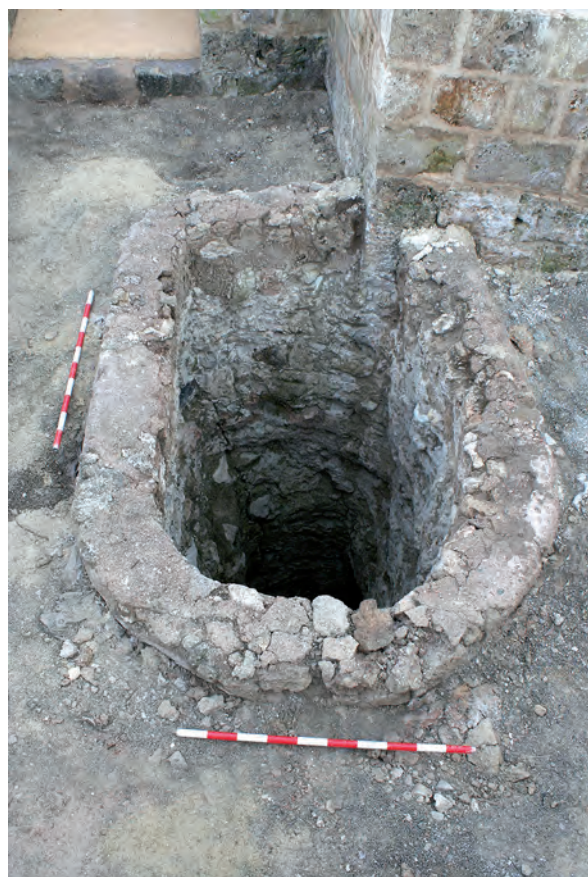
Fig. 79: Torre 1. Pozo de las pesas del reloj, abierto en el siglo XVIII.

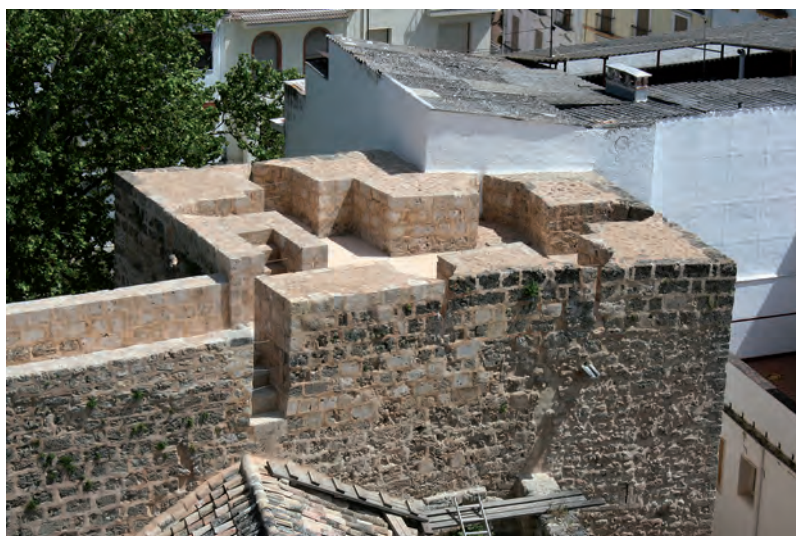
Fig. 81: Aspecto final de la Torre 1, tras su consolidación formalizando la cota máxima conservada del desmochado practicado en el siglo XIX. Se reconocen las distintas cámaras de tiro, así como las escaleras de acceso a la terraza y las de conexión con el Lienzo 8. La gárgola de evacuación de aguas pluviales se ha incorporado como necesidad durante las obras de 2019-2020.

dó al nivel que presentaba al inicio de los trabajos de restauración de 2019, lo que supuso la pérdida de la cámara de habitación y la terraza superior, dejando los muros del perímetro a un escaso metro y medio de altura (la hilada externa de sillería sobre todo, el resto se desmontó hasta medio metro, más o menos, por encima del pavimento) (Fig. 81). La parte no derruida de la torre se halla sensiblemente inclinada en la actualidad, pero estable.

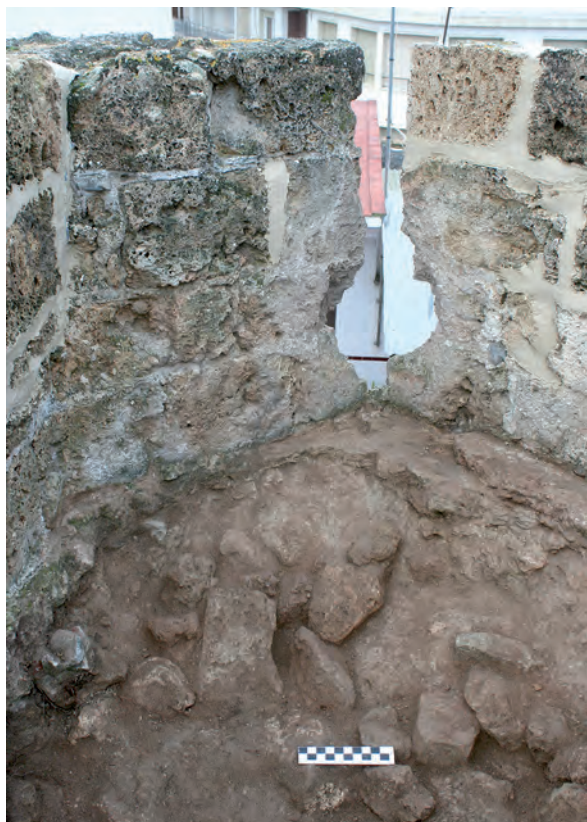
Fig. 82: Torre 1. Cámara de tiro D en proceso de reexcavación y limpieza. Se observa el acondicionamiento pirotalístico de la aspillera, la plataforma original parcialmente desmantelada y restos de dos pavimentos superpuestos, el original fundacional, de cal, y otro de yeso postmedieval.

Tras el desmantelamiento decimonónico, toda la superficie de la Torre 1 y el pozo asociado aparecieron en la intervención arqueológica de 2002 colmatados por un relleno muy homogéneo, generado a partir de la demolición de los alzados de la torre. En estos momentos de desmonte, las aspilleras y acondicionamiento pirotécnicos de las mismas se encontraban cegadas (a excepción de la cámara A) con una obra ligera de mampuesto de travertino y yeso

de factura postmedieval (CARMONA, LUNA y MORENO, 2003: 100) (Fig. 82).

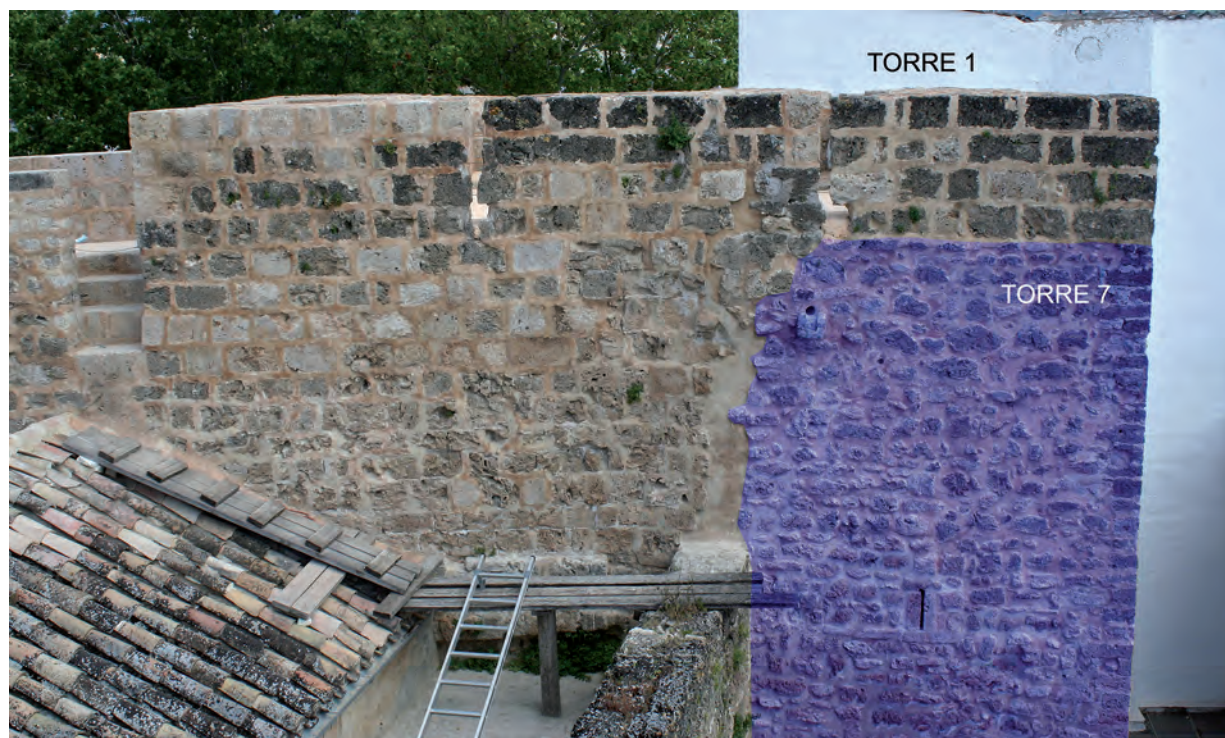
Fig. 83: Relación estratigráfica muraria entre la Torre 1 y la Torre 7, parcialmente parasitada por la primera. En primer término, el adarve del Lienzo 8, a una cota sensiblemente inferior (c. -386 cm) a la del adarve del Lienzo 1.

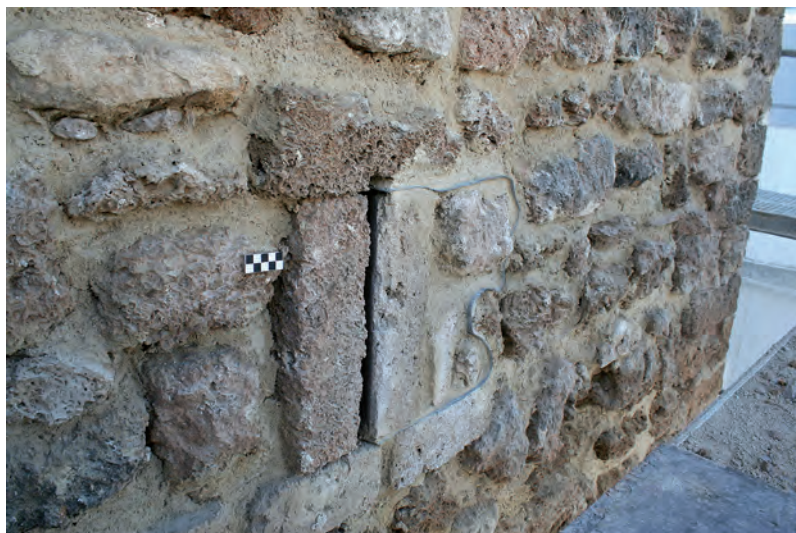
Fig. 85: Torre 7, lado a. Aspillera en proceso de reintegración formal, prueba de la existencia de una cámara interior amortizada durante la construcción de la Torre 1, que la parasita.

1. La Torre 7 es parcialmente desmochada a finales del siglo XIV (Gonzalo Fernández de Córdoba) para proceder a su recrecido y ampliación en condiciones de seguridad. Para ello, y al igual que se documentó en la Torre 4 (CARMONA, LUNA y MORENO, 2003: 111-115), se desmonta la bóveda de cañón de su cámara, que no habría soportado el peso del recrecido (más de cinco metros), y se rebajan los muros de cierre de dicha cámara con el mismo objetivo de cargar sobre una obra lo más homogénea posible en el reparto de las nuevas presiones verticales que han de soportarse. Esta interfaz de destrucción (U.E. 42) se ha podido identificar en el interior del pozo, cortando un paramento de mampuesto/sillarejo (U.E. 43) perteneciente al antiguo alzado sobre el adarve amortizado de la Torre 7, donde se ubicaba la puerta, testimoniada por dos sillarejos de una de sus jambas, a semejanza de las que todavía se conservan en las Torres 4 y 6. La confirmación de la existencia de una cámara en esta Torre 7 queda demostrada por la presencia de dos aspilleras condenadas en sus lados exteriores [a] y [b], los únicos accesibles en la actualidad por adosamiento de un edificio actual en el lado [c] (Fig. 85).

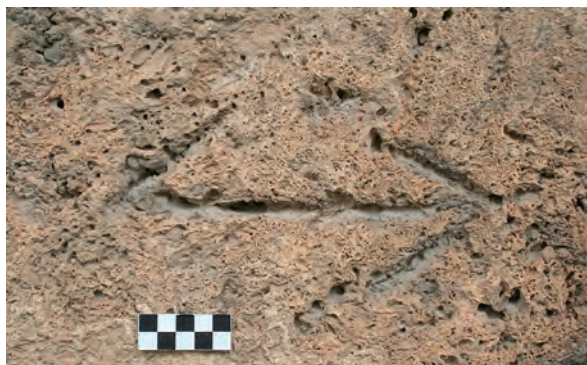
Fig. 89: Marca de cantero representativa del Grupo I.

Grupo I: Saetiformes y derivados (Fig. 89). Los tipos de este grupo tienen forma aparente de flecha con astil (trazo recto largo) y aletas (uno o dos trazos rectos cortos a unos grados determinados respecto del astil). Pueden ser dobles o sencillas, e indicar una dirección o la opuesta. También puede faltar alguna de las aletas. Representado en siete Tipos (1, 2, 3, 4, 5, 6 y 7). La similitud formal de todos ellos puede provocar confusión si el diseño no se conserva nítido. Es el caso de los Tipos 2 y 5 o 4 y 6, donde la ausencia o no de un trazo simple marca la diferencia.

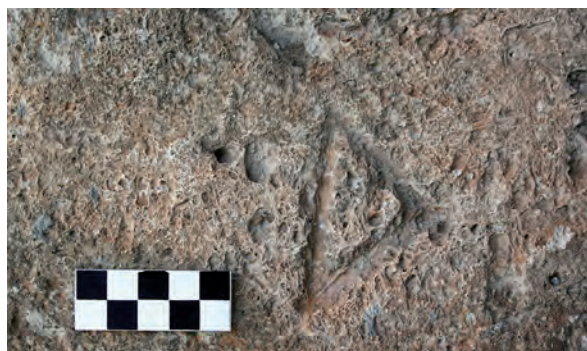
Fig. 90: Marca de cantero representativa del Grupo II.

Grupo II: Triángulos y derivados (Fig. 90). Contienen al menos un triángulo en su diseño. Representado en siete Tipos (8, 9, 10, 11, 12, 13 y 14). Por prudencia metodológica hemos mantenido como dos tipos diferentes dos triángulos de tamaño sensiblemente diferente (Tipos 8 y 9). El Tipo 8 puede presentar sobrepasados uno, dos o los tres trazos que conforman el triángulo.
