Memoria del control arqueológico de las obras de consolidación y restauración de las Torres 1, 2 y 3 y Lienzos 1 y 2 del castillo de Priego de Córdoba (2019-2020)

RAFAEL CARMONA AVILA

Museo Histórico Municipal de Priego de Córdoba

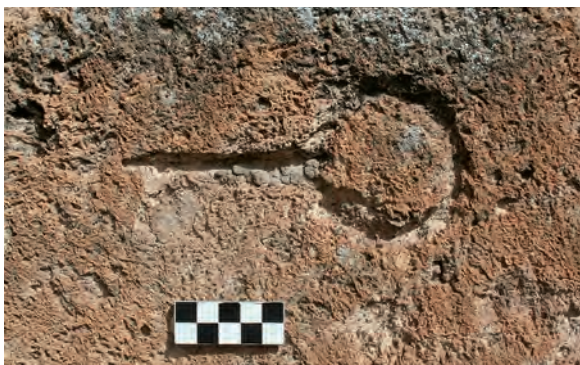
Fig. 92: Marca de cantero representativa del Grupo IV.

Grupo IV: Círculo y derivados (Fig. 92). Contiene un único Tipo (16) que representa un círculo con un trazo recto anexo externo. Es una grafía que en otros catálogos de signos lapidarios medievales suele interpretarse como una llave al sumarse a nuestro diseño el paletón propio de esta clase de útil. Aunque este elemento no aparece en el caso prieguense, es posible que este sea, simplificado, el objeto

representado. Pero podría tratarse igualmente de un compás cerrado de brazos curvos, o de una simple abstracción.

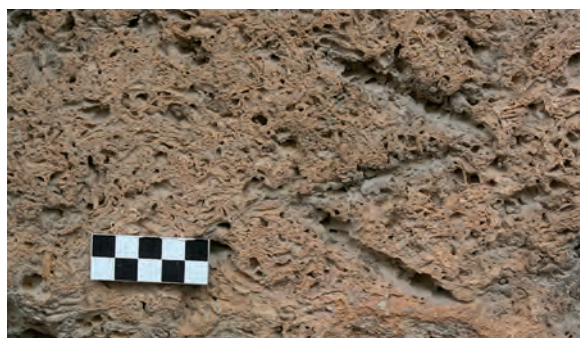
Fig. 93: Marca de cantero representativa del Grupo V.

Grupo V: Trazos rectos simples (Fig. 93). Sus tipos están creados mediante la combinación de distintos trazos rectos, con diferentes ángulos, pero que no llegan a cruzarse o a formar polígonos. Contiene nueve Tipos (17, 18, 19, 20, 21, 22, 23, 24 y 25). En algunos inventarios de signos lapidarios varias de estas marcas pueden aparecer interpretadas como la esquematización de determinados objetos o letras: (Tipo 19: escuadra; Tipo 20: letra T o martillo; Tipo 23: letra A o compás y regla; Tipo 14: nivel, etc.). Puede haber confusión entre los Tipos 19 y 20 cuando se alarga uno de los trazos (el de mayor longitud) del Tipo 19. El Tipo 22 puede aparecer trazado como una N o en espejo.

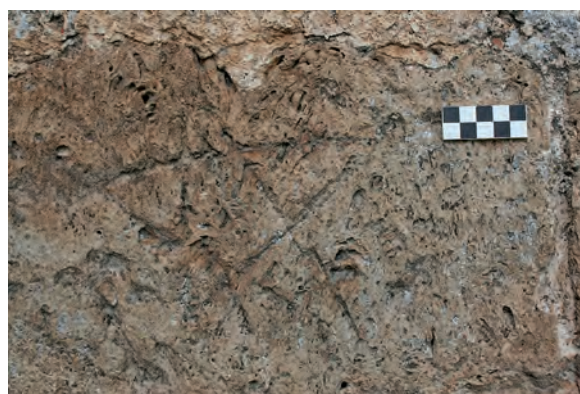
Fig. 94: Marca de cantero representativa del Grupo VI. Estrella de cinco puntas (pentalfa).

Grupo VI: Esteliformes (Fig. 94). Aspecto de aspas, asterisco o estrellas. Contiene cuatro Tipos (26, 27, 28 y 29).

Las aspás (Tipo 26), trazadas cruzando dos líneas rectas, adoptan la apariencia de una cruz griega en los casos en que se cruzan en ángulos de 90°. Incluye la pentalfa (Tipo 29), uno de los talismanes más populares de la Edad Media peninsular.

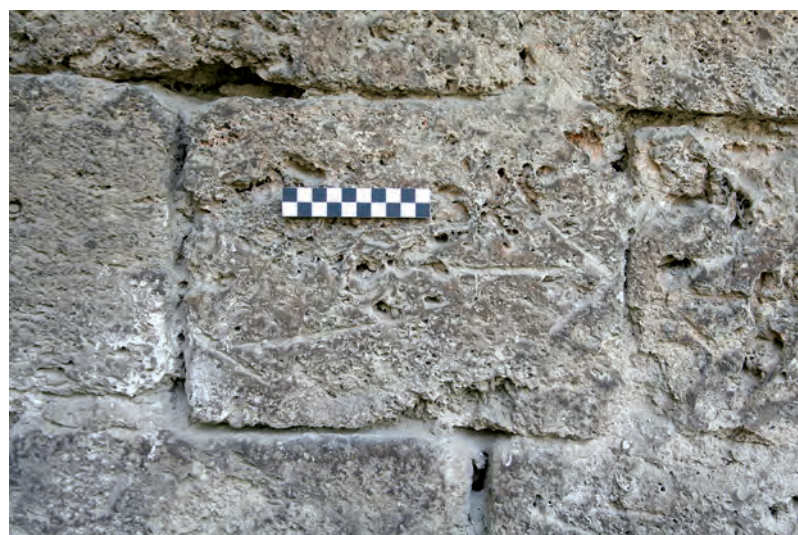
Fig. 96: Ejemplo de marca doble. Localizada en el lado exterior del Lienzo 3, fuera de la zona de actuación. Corresponde a un Tipo 1 duplicado, de direcciones contrapuestas.

En cuanto a las marcas dobles, entendemos por tales aquellas que presentan dos signos lapidarios independientes, en el mismo sillar, sin que haya conexión alguna entre los trazos de ambos (Fig. 96). En el conjunto ahora estudiado se han identificado tres en los Lienzos 1 y 2 (Tipo 1+Tipo 1, Tipo 1+Tipo 1 y Tipo 4+Tipo 4), y ocho más dudosas. En todos los casos los tipos están contrapuestos a su pareja, es decir, que señalan direcciones opuestas.

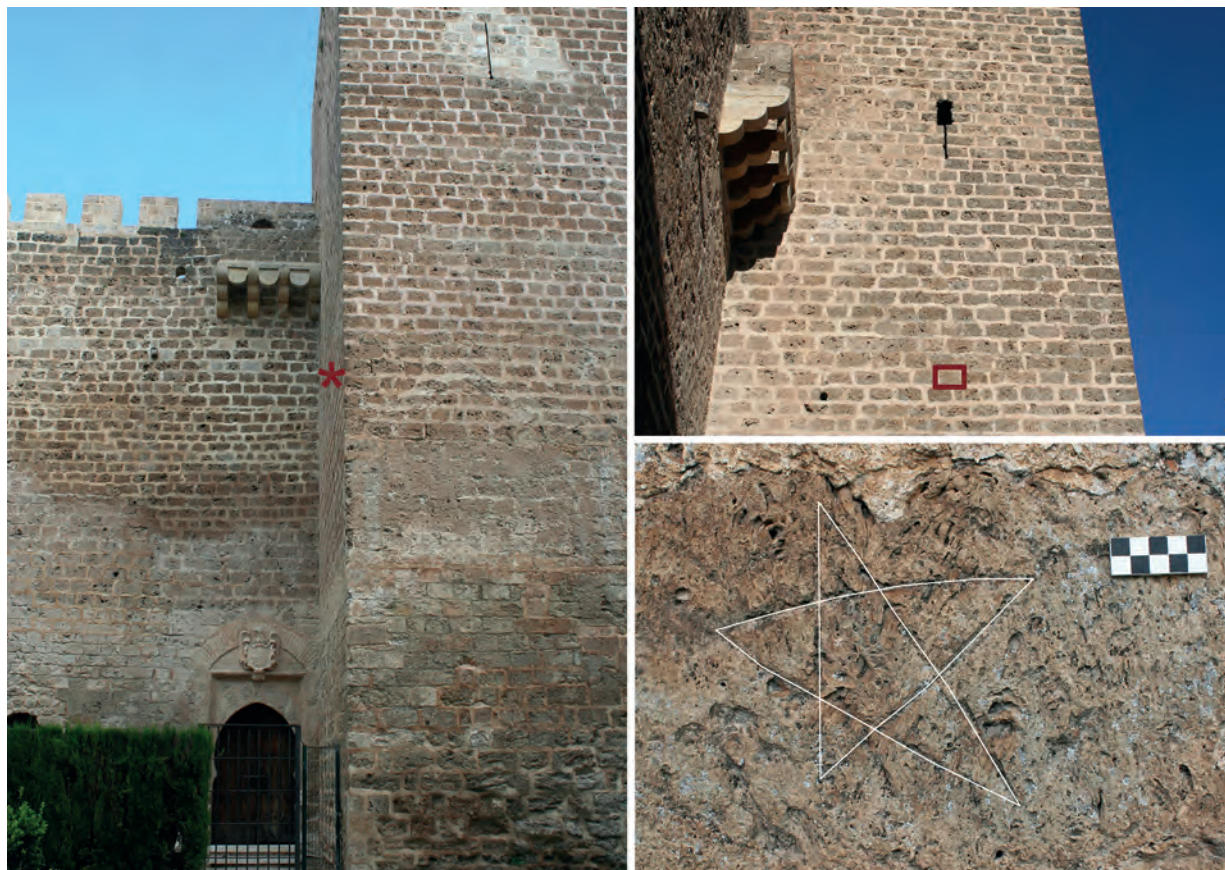
Fig. 98: Pentalfa (estrella de cinco puntas). Esta marca (Tipo 29, Grupo VI), situada en el lado a de la Torre 2, está representada por un ejemplar único que interpretamos como talismán protector del acceso al castillo.

Una excepción sería el Tipo 29, único, que corresponde a una pentalfa o estrella de cinco puntas (Fig. 98), uno de los talismanes protectores más conocidos y usados en la península ibérica medieval, tanto en el bando andalusí como en el de los reinos cristianos (VERA, 2000: 179-180; ESPINOSA, 149-150; SEBASTIAN, 2010: 76-78; GUERRERO, 1949: lám.138; BARRERA, 2017: 771-773; RODRÍGUEZ, 2014: 69), y que se localiza en el lado [a] de la Torre 2, es decir, "protegiendo" el acceso a la puerta del castillo que se ubica en el Lienzo 1, amparada además en su vertical por una ladronera. Solo en el entorno prieguense, este mismo signo, también con carácter único, lo tenemos documentado en las torres bajomedievales de Barcas (Priego), sobre un sillar esquinero, y en la Torre del Moro (Alcaudete), en este último caso dibujada sobre el mortero original fresco; lo mismo que en la Torre del Sol de Baena, con más de un ejemplar que se combina, además, con otros motivos preservadores como los alquerques. Concluimos entonces que, en nuestro caso, la pentalfa no representa una marca asociada a un artesano (como puede darse en muchos otros casos de la castellología peninsular), sino un motivo simbólico con una función apotropaica, protectora de la puerta de entrada al castillo⁵³.

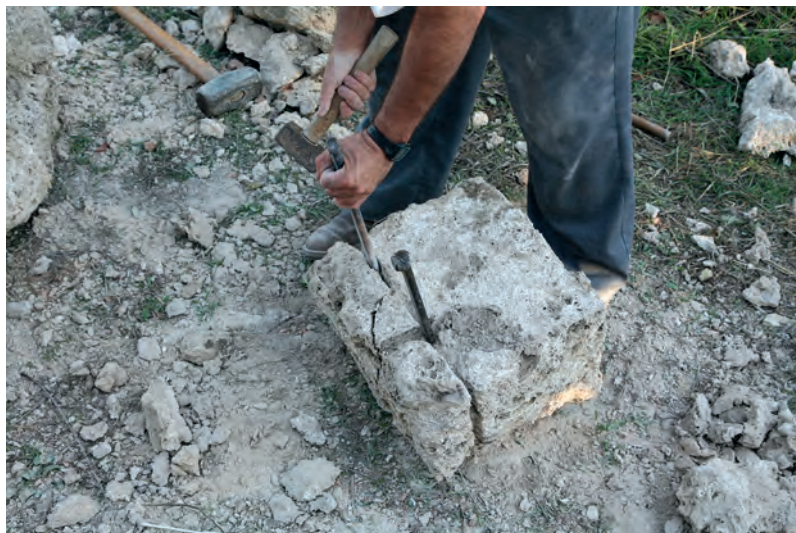
Fig. 102: Talla de un único sillar de travertino, regular, extraído de un bloque rocoso exento amorfo. Ejercicio de arqueología experimental realizado en 2009 por el Museo Histórico de Priego (Servicio Municipal de Arqueología). Se ejecutó en 55 minutos.

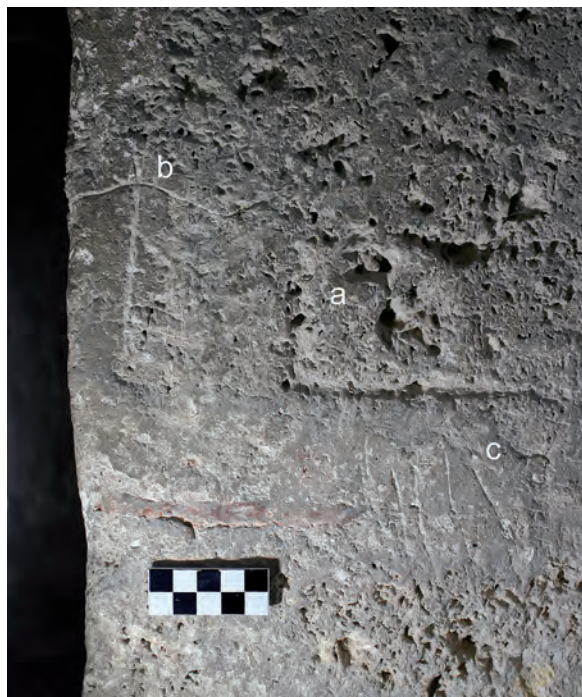
Fig. 103: Torre 3, interior. Convergencia espacial de marca de cantero, Tipo 19 (a); grafito de ballesta con estribo y gatillo (b) y grafito pectiniforme para contabilidad (c). Los dos primeros son medievales.

En la cámara de la Torre 3, en un sillar esquinero de la jamba izquierda de uno de los arcos que sostiene la escalera de subida a la terraza, junto a la embocadura de la Cámara de tiro B, se conserva un grafito con la representación de una ballesta, de unos 9 cm x 6 cm, trazado con la punta de un instrumento metálico indeterminado. Se reconocen arco o verga, estribo, cuerda, cureña o tablero y gatillo. Sin duda, es un testimonio coevo del uso militar defensivo medieval de ese espacio, por lo que no hay dificultad en datarlo entre finales del siglo XIV y el siglo XV. Para su mejor visualización es necesario utilizar una luz rasante. Junto a este motivo se conserva otro grafito, en esta ocasión un motivo contable o calendario pectiniforme de los siglos XIX-XX, cuando esta torre fue usada como prisión. A su lado se observa también una marca de cantero medieval (Tipo 19), conformando un caso de triple convergencia espacial sin mayores complejidades interpretativas (Fig. 103).

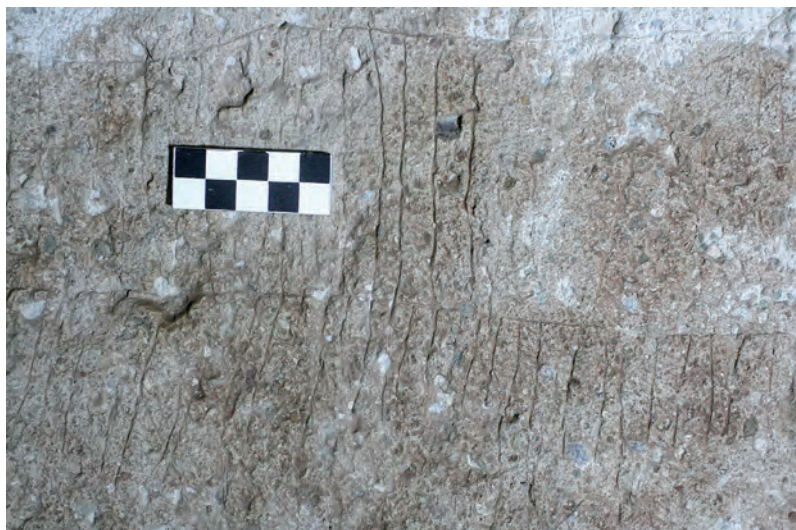
Fig. 104: Torre 3, interior, Cámara de tiro B. Marcas de contabilidad sobre enlucido de yeso (siglos XIX-XX)

formes, como la ya referida, grabadas sobre el enlucido de yeso (U.E. 45) del muro (U.E. 44) que condenó esta aspillera con motivo de la adaptación de ese espacio como prisión en los siglos XIX-XX (Fig. 104). Ahora hemos podido precisar que estas marcas se disponían originalmente ocupando todo el ancho del muro (128 cm), al menos en su tercio inferior, aunque los 44 cm del lado derecho no han llegado hasta nuestros días. En lo total conservado (muro de 80 cm de altura, 128 cm de ancho y 73 cm de grosor) son apreciables unas diez líneas horizontales pseudoparalelas, separadas unos 8/10 cm, con numerosos trazos verticales cortos asociados, teniendo la línea de mejor visibilidad 106 trazos o días transcurridos, en una interpretación del motivo como calendario (BARRERA, 2017: 822-828). Esta estructura se ha desmontado durante los trabajos de restauración.

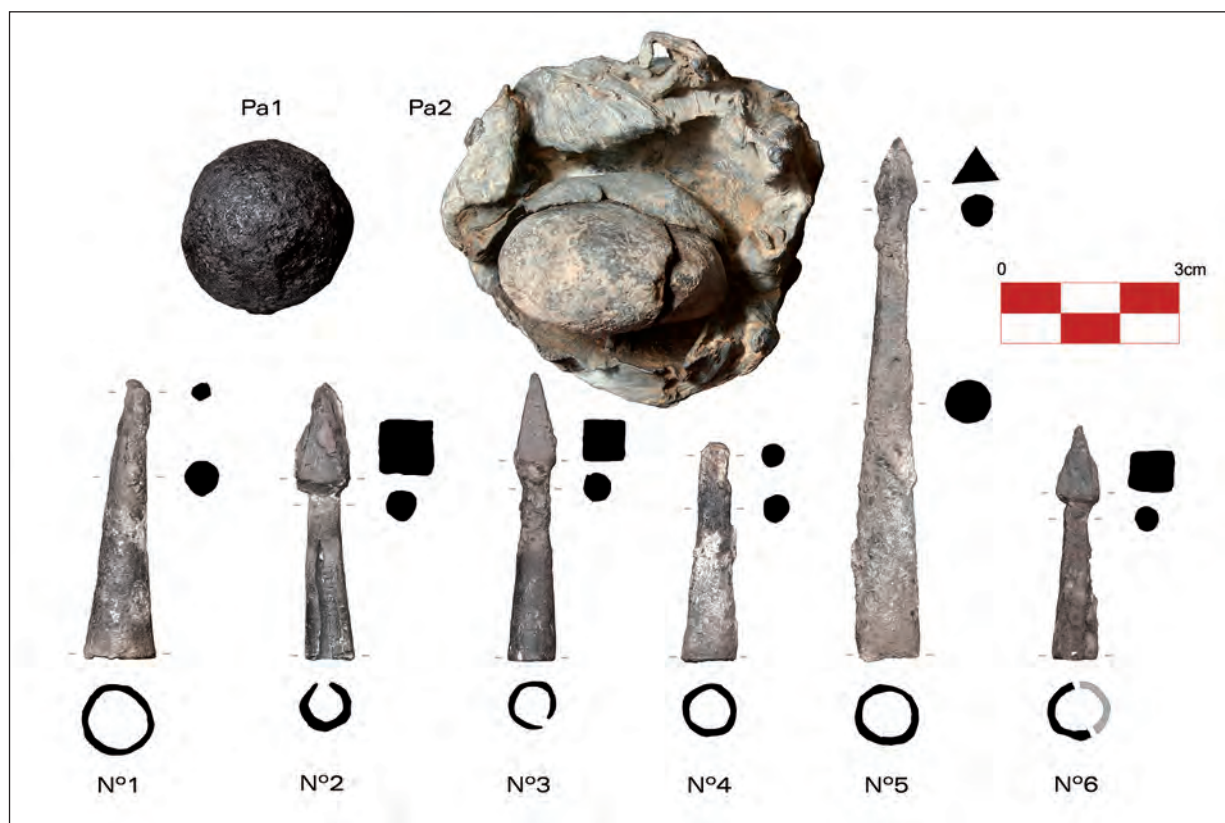
Fig. 105: Projectiles de artillería de pólvora (Pa1 y Pa2) y para arco/ballesta (nº 1 a 6). Recuperados impactados, como consecuencia de un contexto medieval de asedio, en las Torres 1, 2, 3 y Lienzo 1.

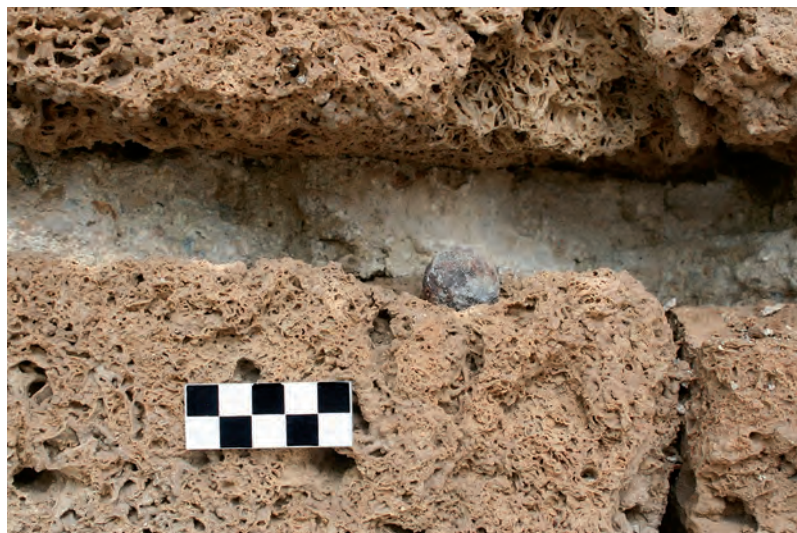
Fig. 106: *Proyector de artillería de pólvora Pa1 (hierro). Lienzo 2, exterior.*

Nº 1 (Pa1): Proyecto de hierro (U.E. 35 de L2) de pieza artillera de pólvora, esférico, 28 mm de diámetro y peso de 77,65 g. Se localizó en el exterior del Lienzo 2, a 417 cm por debajo del nivel de destrucción del parapeto y a 10,10 m de la Torre 2. Se halló incrustado hasta su mitad en la llaga de mortero correspondiente a una lechada horizontal o tendel. Uno de los sillares inferiores muestra una fractura de su arista superior, con pérdida de masa, provocada por el impacto (Fig. 106).

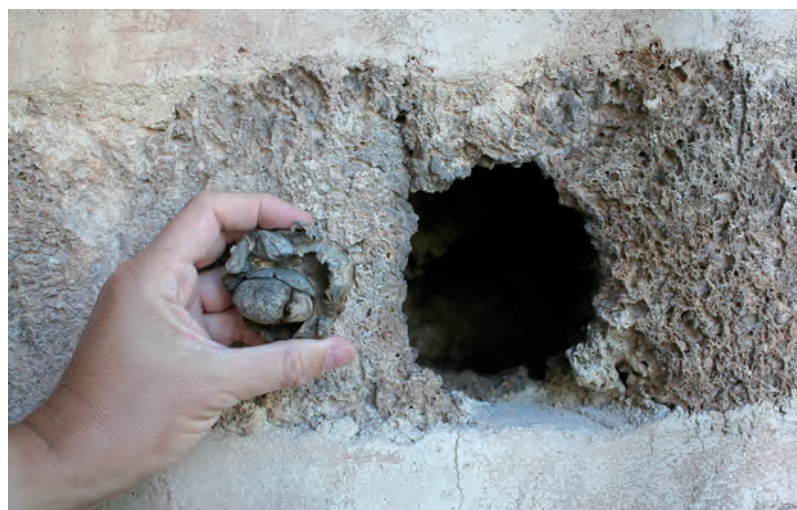
Fig. 107: *Proyector de artillería de pólvora Pa2 (plomo), con huella de impacto. Torre 2, lado a.*

artillera de pólvora, muy deformado por el impacto, con unas medidas máximas actuales (con deformación) de 64 mm x 58 mm y un peso de 384 g. En su núcleo se dispuso un canto rodado, que se conserva, en torno al cual se conformó un proyectil esférico de unos 44,7 mm de diámetro⁶¹. Se halló en el lado [a] de la Torre 2, a una altura de 9,10 m sobre el pavimento actual de entrada al castillo, y a 155 cm del Lienzo 1. El proyectil, en el momento del impacto, horadó de forma regular la cara de un sillar (48 cm de longitud por 20/22 cm de alto) a causa de que este presentaba una debilidad estructural oculta, con un hueco interior que dejaba un grosor de solo 6 cm en el punto exacto del impacto. También lo fracturó en dos, verticalmente. La perforación resultante es un círculo casi perfecto de entre 10 cm y 11 cm de diámetro. La profundidad del hueco natural interior del sillar llega hasta los 35 cm, aunque sus magnitudes medias son menores: 28 cm x 15 cm x 12 cm. Y en este hueco quedó alojado durante siglos el proyectil (Fig. 107).

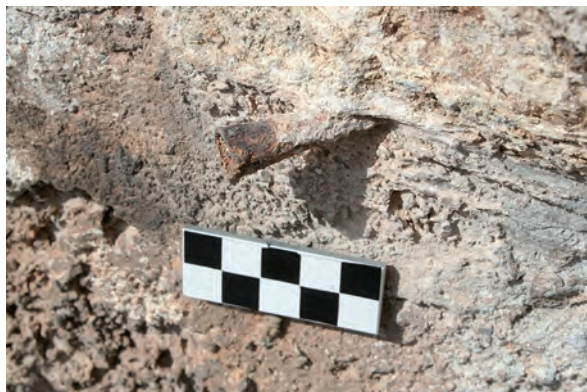
Fig. 109: Punta nº 1. Torre 2, lado c

Nº 1: Proyectil cónico, sin cabeza ni cubo diferenciados, trabajado sobre una lámina de hierro, con cobre, de unos 1,2 mm de grosor, doblada sobre sí misma. Longitud total: 47,2 mm (levemente despuntada y doblada por impacto). La distinción entre el cubo, de 12 mm de diámetro, y la punta de impacto es solo apreciable internamente, aunque inaccesible. Peso: 8,04 g (con cubo parcialmente relleno de adherencias de tierra y carbonatos). Observaciones: La presencia de cobre se aprecia a simple vista en varios puntos de la superficie externa del cubo, lo que nos permite considerar que la materia prima de origen empleada fuera recortada quizás de un cencerro, útil ganadero que históricamente emplea una lámina de hierro con cobre para mejorar la acústica y musicalidad del objeto. Este hecho podría estar relacionado con la necesidad imperante en un contexto de economía bélica (Fig. 109).

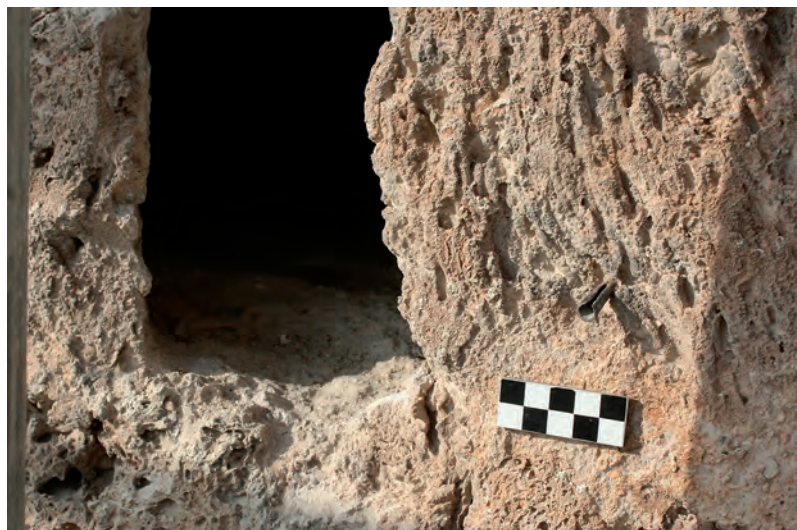
Fig. 110: Punta n° 2. Torre 3, lado c. A la izquierda, aspillera de la Cámara de tiro B.

Nº 2: Proyectil de hierro con punta piramidal de sección cuadrangular (8,6 mm x 9 mm) y cubo cónico abierto de 8,6 mm de diámetro máximo. Grosor lámina cubo: 1,6 mm. Longitud total: 46,7 mm. Peso: 8,62 g (cubo hueco). Proporción cabeza/cubo: 19 mm / 27,7 mm (Fig. 110).

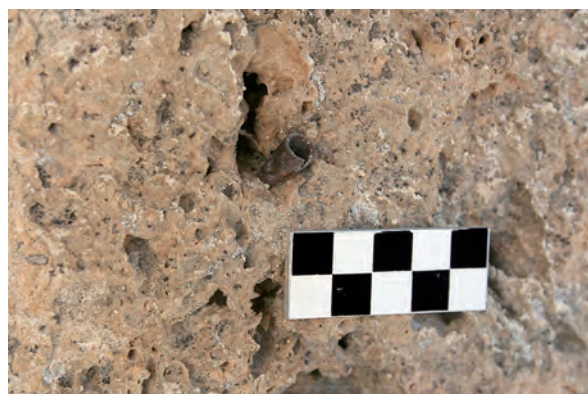
Fig. 111: Punta n° 3. Torre 3, lado a.

Nº 3: Proyectil de hierro con punta piramidal de sección cuadrangular (7 mm x 6,4 mm) y cubo cónico abierto de 8 mm de diámetro máximo. Grosor lámina cubo: 1 mm. Longitud total: 48,6 mm. Peso: 6,01 g (cubo hueco). Proporción cabeza/cubo: 17,1 mm / 31,5 mm (Fig. 111).

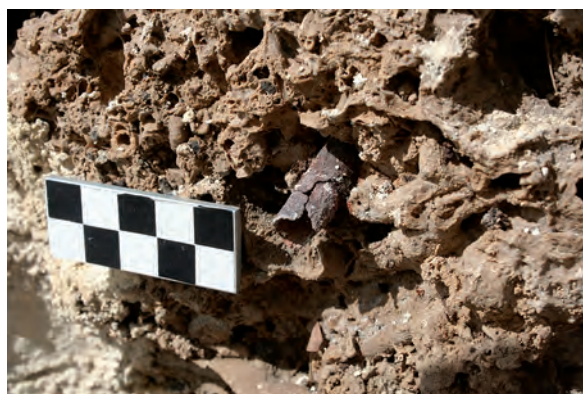
Fig. 113: Punta n° 5. Lienzo 1, exterior.

Nº 5: Proyectil de hierro con punta piramidal de sección triangular (7,4 mm de lado) y pedúnculo muy desarrollado que incluye un cubo cónico abierto de 11,5 mm de diámetro. Grosor lámina cubo: 1,2 mm. Longitud total: 88,7 mm. Peso: 11,89 g (cubo con restos de madera). Proporción cabeza/cubo: 13,3 mm / 75,4 mm (Fig. 113).

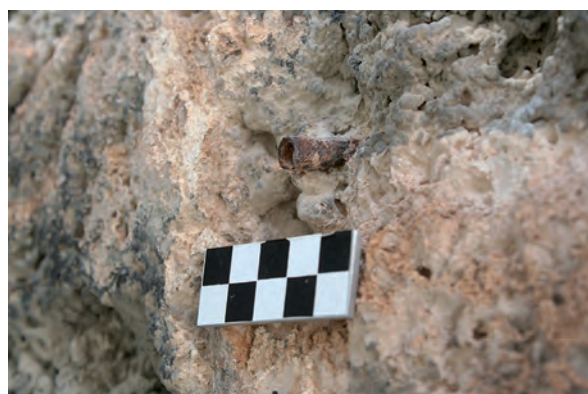
Fig. 112: Punta n° 4. Lienzo 1, exterior.

Nº 4: Proyectil cónico, sin cabeza ni cubo diferenciados, trabajado sobre una lámina de hierro de unos 1,4 mm de grosor, doblada sobre sí misma. Longitud total: 37,2 mm (¿despuntada por impacto?). La distinción entre el cubo, de 9 mm de diámetro, y la punta de impacto es solo apreciable internamente, aunque inaccesible. Peso: 4,88 g (con cubo parcialmente relleno de adherencias de tierra, carbonatos y restos de madera) (Fig. 112).

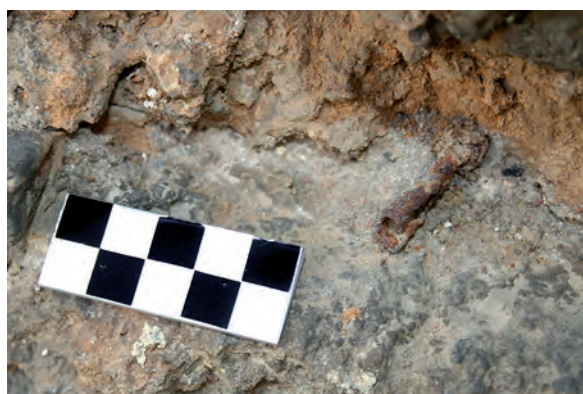
Fig. 114: Punta n° 6. Torre 1, lado c.

Nº 6: Proyectil de hierro con punta piramidal de sección cuadrangular (en torno a 7 mm de lado) y cubo cónico abierto de 10,4 mm de diámetro máximo. Grosor lámina cubo: 1,6 mm. Longitud total: 40 mm. Peso: 3,68 g (cubo hueco fracturado longitudinalmente, con pérdida de masa metálica). Proporción cabeza/cubo: 13,2 mm / 26,8 mm (Fig. 114).

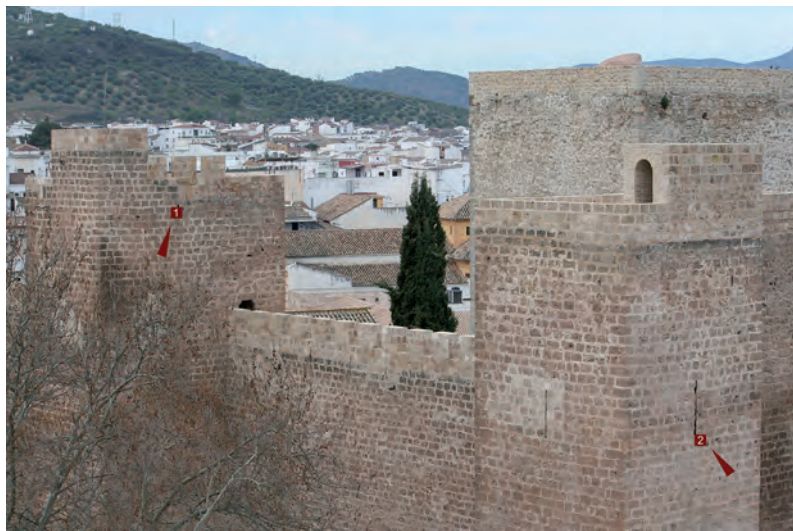
Fig. 116: Los impactos de proyectiles conservados tienden a ubicarse, de manera previsible, en las proximidades de parapetos y aspilleras. Dos casos paradigmáticos son las puntas nº 1 y nº 2.

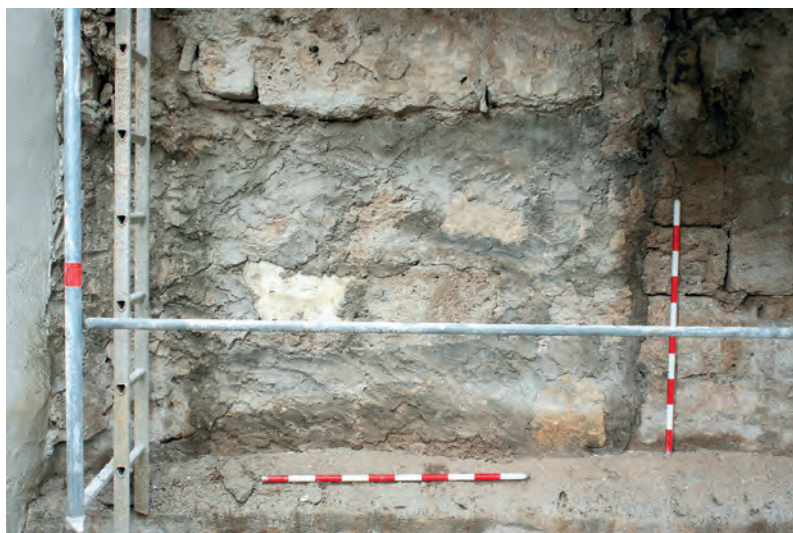
Fig. 118: Torre 1, lado b, base. Estado previo de la refacción paramental que oculta un minado amortizado.

En la parte inferior del lado [b] de la Torre 1, justo en el enteste con la muralla de la villa (prácticamente desaparecida), se apreciaba una refacción de sillaría de hiladas irregulares (U.E. 51), algo grosera, que aparentaba tapar un hueco o interfaces de destrucción del paramento exterior de la obra medieval (Fig. 118). Esta restauración paramental ocupaba una superficie de unos 210 cm de ancho por 135 cm de alto, y para su ejecución se había empleado preferentemente, como hemos indicado, una edilia de sillares de travertino de modulación distinta a la presentada por los paramentos exteriores de la Torre 1. Todos sus componentes estaban trabados con mortero contemporáneo de cemento Portland, por lo que no había contradicción en asignar esta reposición a los trabajos de consolidación realizados en el castillo en 1977 (v. *supra*), o a cualquier otra acción similar ejecutada en este punto en el siglo XX y de la que no tengamos constancia documental o testimonio oral.

Desmontado este muro del siglo XX, su eliminación dejó al descubierto una excavación en mina en el grueso o migajón de la torre, estructura negativa cuya interfaces de vaciado (U.E. 52) era perfectamente reconocible en su embocadura, de apariencia irregular, con un ancho de 115 cm y una altura superior a los mínimos 130 cm documentados. Esta mina estaba clausurada por un conglomerado de mampuestos y bloques de mayor tamaño de caliza gris masiva (U.E. 53), dispuestos a seco, sin orden ni concierto (Fig. 119). Este cierre se disponía algo ataluzado, para mejorar su estabilidad, distanciándose entre 15 cm (abajo) y 40 cm (arriba) del paramento exterior de la Torre 1.

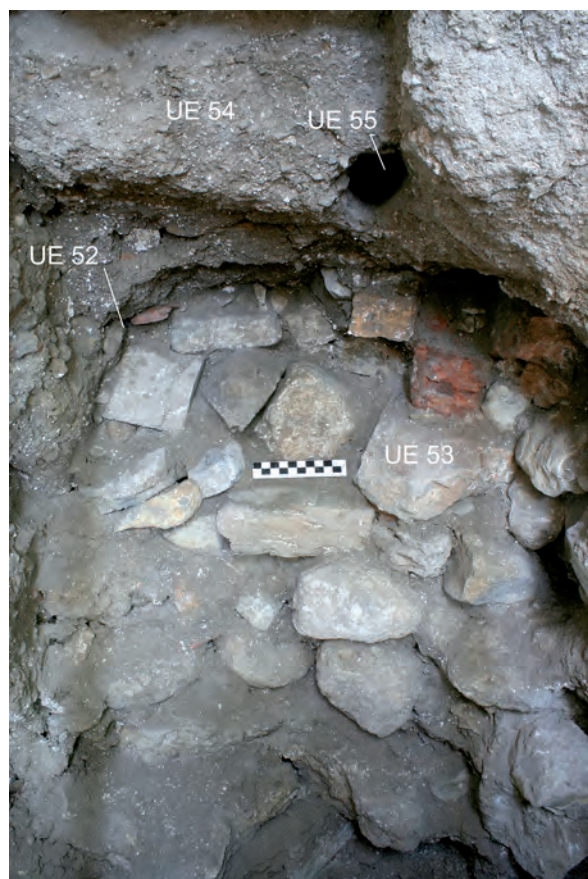
Fig. 119: Torre 1, lado b, base. Identificación de UU.EE. en el minado documentado.

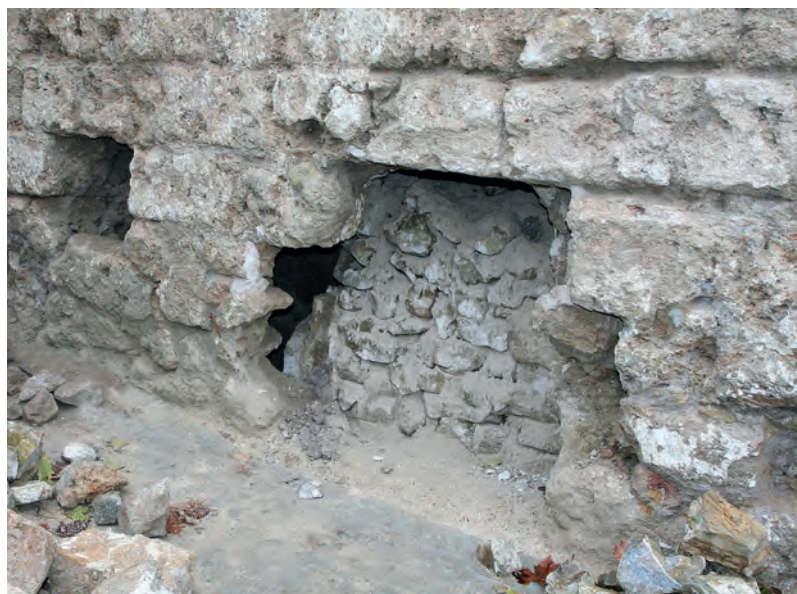
Fig. 121: Lienzo 3, exterior (año 2009). Posible minado en proceso de reintegración volumétrica. Inédito.

Para terminar con esta primera argumentación, podríamos traer aquí a colación un dato arqueológico que ha permanecido inédito hasta ahora, como fue la localización en 2009 de un hueco en la base del exterior del Lienzo 3, durante las obras de consolidación de esta muralla del castillo. En aquella ocasión pudimos documentar que se habían retirado varios sillares de la cara externa del muro y se había procedido a minar o vaciar, de forma irregular, el migajón de la muralla, con una longitud estimada de unos 360 cm y una profundidad o penetración en el grueso del muro de 98 cm. El vaciado o hueco obtenido tenía una altura de 140 cm (Fig. 121). Precisamente esta irregularidad del vaciado nos permitió desechar, en una primera valoración,

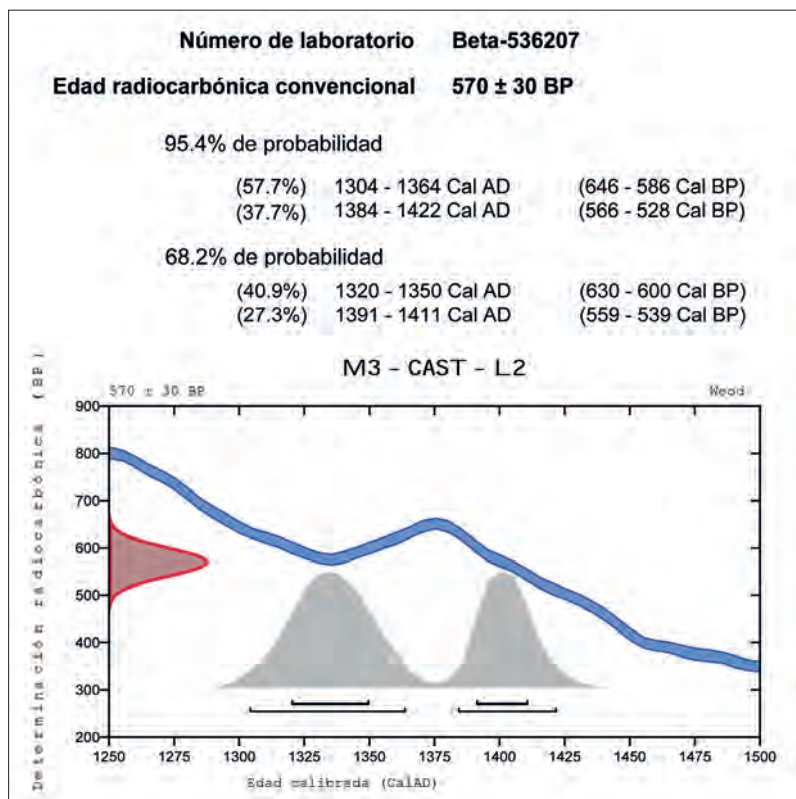
Fig. 122: Datación radiocarbónica de madera recuperada en el Lienzo 2 (MME 2 – Mechinales y Maderas Estructurales nº 2).

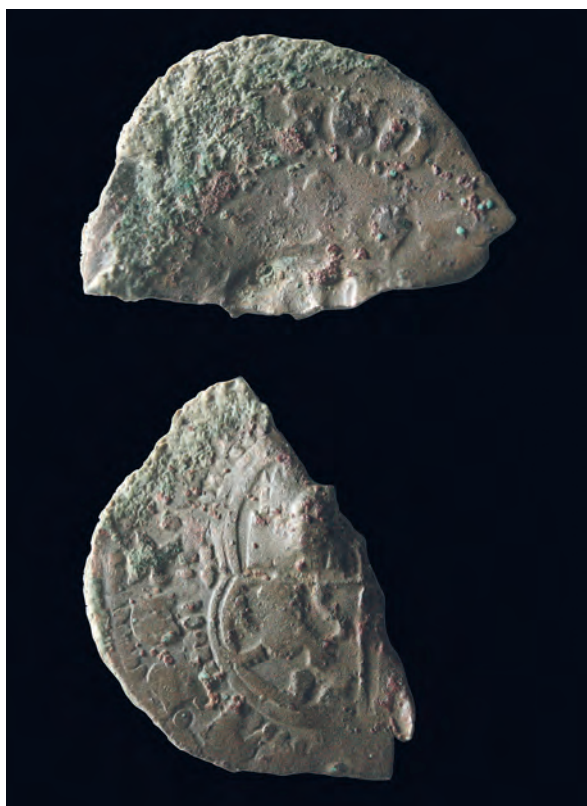
Fig. 123: Real de vellón de Enrique II recuperado en el interior de la obra de la Torre 3.

Durante la intervención en la Torre 3 se ha tenido la oportunidad de localizar y recuperar un real de vellón a nombre de Enrique II (1368-1379) (FUENTES, 2015; ROMA, 2010: 253ss.), dentro de la obra medieval perteneciente al diseño original de esta estructura, que nos permite obtener una datación relativa (*terminus post quem*) de enorme valía (Fig. 123). La moneda (U.E. 46 de T3) se halla cortada o “*tajada*”, de modo no casual, por su mitad, y su descripción queda como sigue:

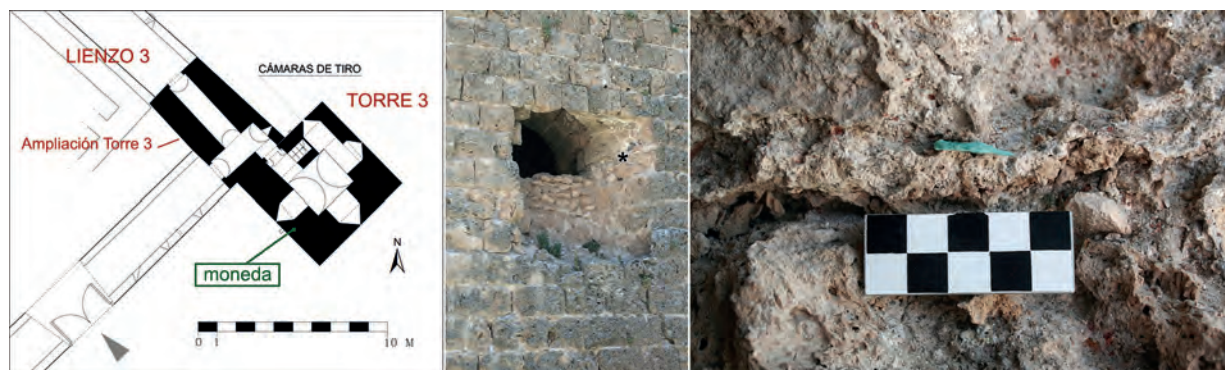
Fig. 124: Localización exacta del hallazgo del real de vellón de Enrique II en el grueso de la obra de la Torre 3. Sin el daño histórico que presentaba la aspillera de la Cámara de tiro D (foto del centro), que deja expuesto el núcleo interno de la estructura medieval, su recuperación hubiera sido prácticamente imposible.

La moneda se halló dentro del mortero de cal de uno de los tendeles de la sillería de la Cámara de tiro D (abierta al lado [a] de la Torre 3), en concreto el que sirve de cama a la última hilada antes del volteo de la bóveda que forma la aspillería. En origen, esta moneda se colocó a 39 cm de la fachada de la torre (lado [a]) y a 27 cm del paramento del muro interior que delimita uno de los lados de la cámara de tiro (Fig. 124), por lo que no hay dudas sobre su colocación en el grueso de la obra medieval y que fue depositada allí de manera intencionada durante el proceso de edificación. En el transcurso de las obras de restauración la moneda quedó al descubierto durante las labores de limpieza previas a la reconstrucción de la aspillería, dañada en un momento postmedieval indeterminado. Justo en la línea

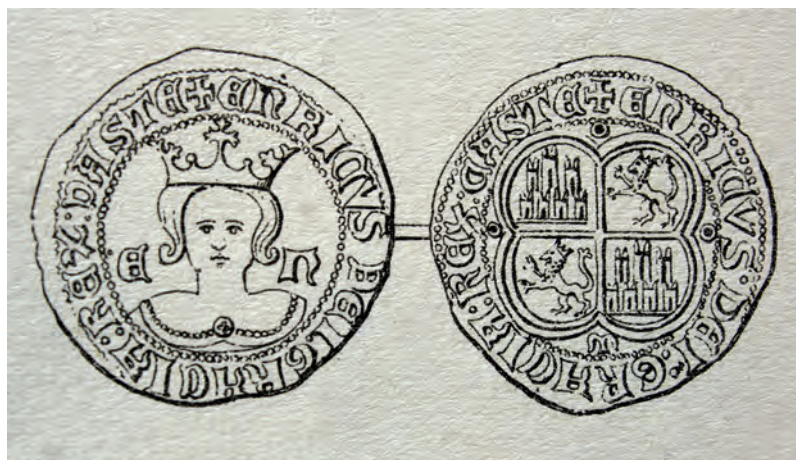
Fig. 125: Real de vellón de Enrique II. Variante del tipo que presenta en el anverso el busto frontal del monarca, que es el documentado en el castillo (HEISS, 1962: Lám. 8, 11).

En cuanto a la datación del vellón, nos encontramos ante un tipo numismático muy peculiar, acuñado como moneda de necesidad en Castilla que tuvo pervivencia en una estrecha banda cronológica que podemos situar entre los años 1366 y 1373 (Fig. 125). El episodio que contextualiza su acuñación es de sobra conocido al estar relacionado con la guerra civil que enfrentó a Pedro I con su hermano, el futuro Enrique II, vencedor en la contienda. Enrique II inició su reinado efectivo en 1369, con gran estrechez de medios para el pago monetario, teniendo, como era el caso, una serie de compromisos de pago derivados del desarrollo de la guerra, entre ellos la deuda contraída con las tropas mercenarias que habían contribuido a su triunfo. La solución la encontró en lo que se ha descrito como

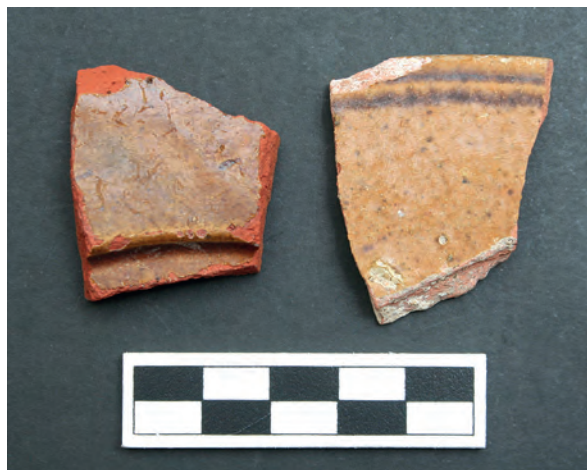
Fig. 126: Muestra del tipo de fragmentos cerámicos que se pueden recuperar como inclusiones en los morteros medievales. En este caso se trata del alero de dos platos bajomedievales, con vidriado solo al exterior, necesariamente anteriores a finales del siglo XIV. Proceden del Lienzo 2 (izquierda) y de la Torre 3 (derecha).

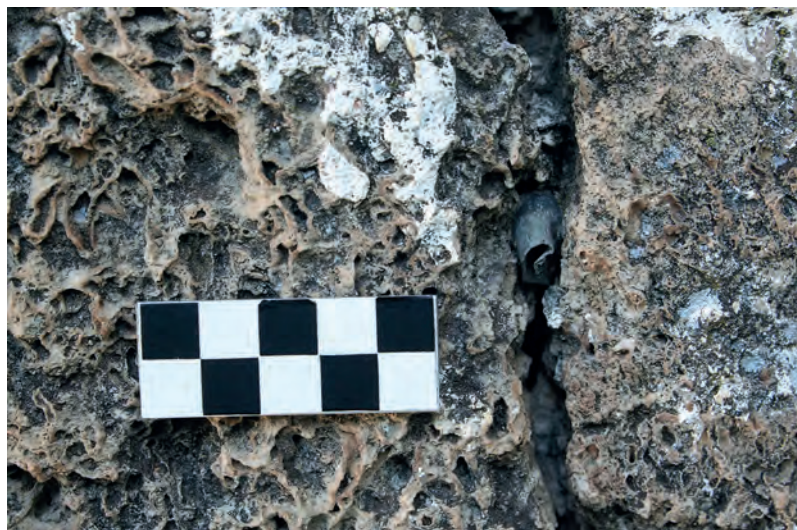
Fig. 127: Bala de plomo impactada en el Lienzo 1, exterior. Siglo XIX.

Una de ellas ha podido ser recuperada, deformada por el impacto, presentando una longitud de 16 mm, un diámetro entre 9,4 mm y 15 mm (deformación) y un peso de 8,34 g (Fig. 127). El segundo proyectil permanece en su lugar, pero se aprecia que es igual a la anterior.

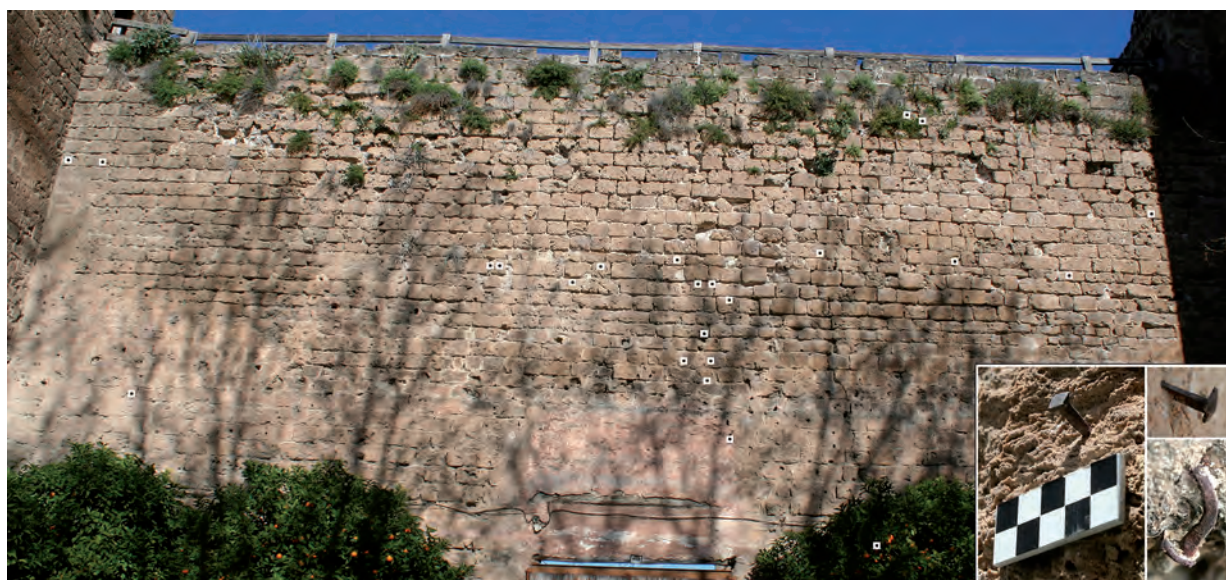
Fig. 128: Dispersión de los clavitos de forja postmedievales localizados en el exterior del Lienzo 2. Sobre imagen anterior a la intervención.
