Resultados del control arqueológico de las obras de adaptación a columbario de un espacio barroco olvidado (s. XVIII) en la iglesia de San Francisco de Priego de Córdoba (2024-2025)

RAFAEL CARMONA ÁVILA
Museo Histórico Municipal

RESUMEN

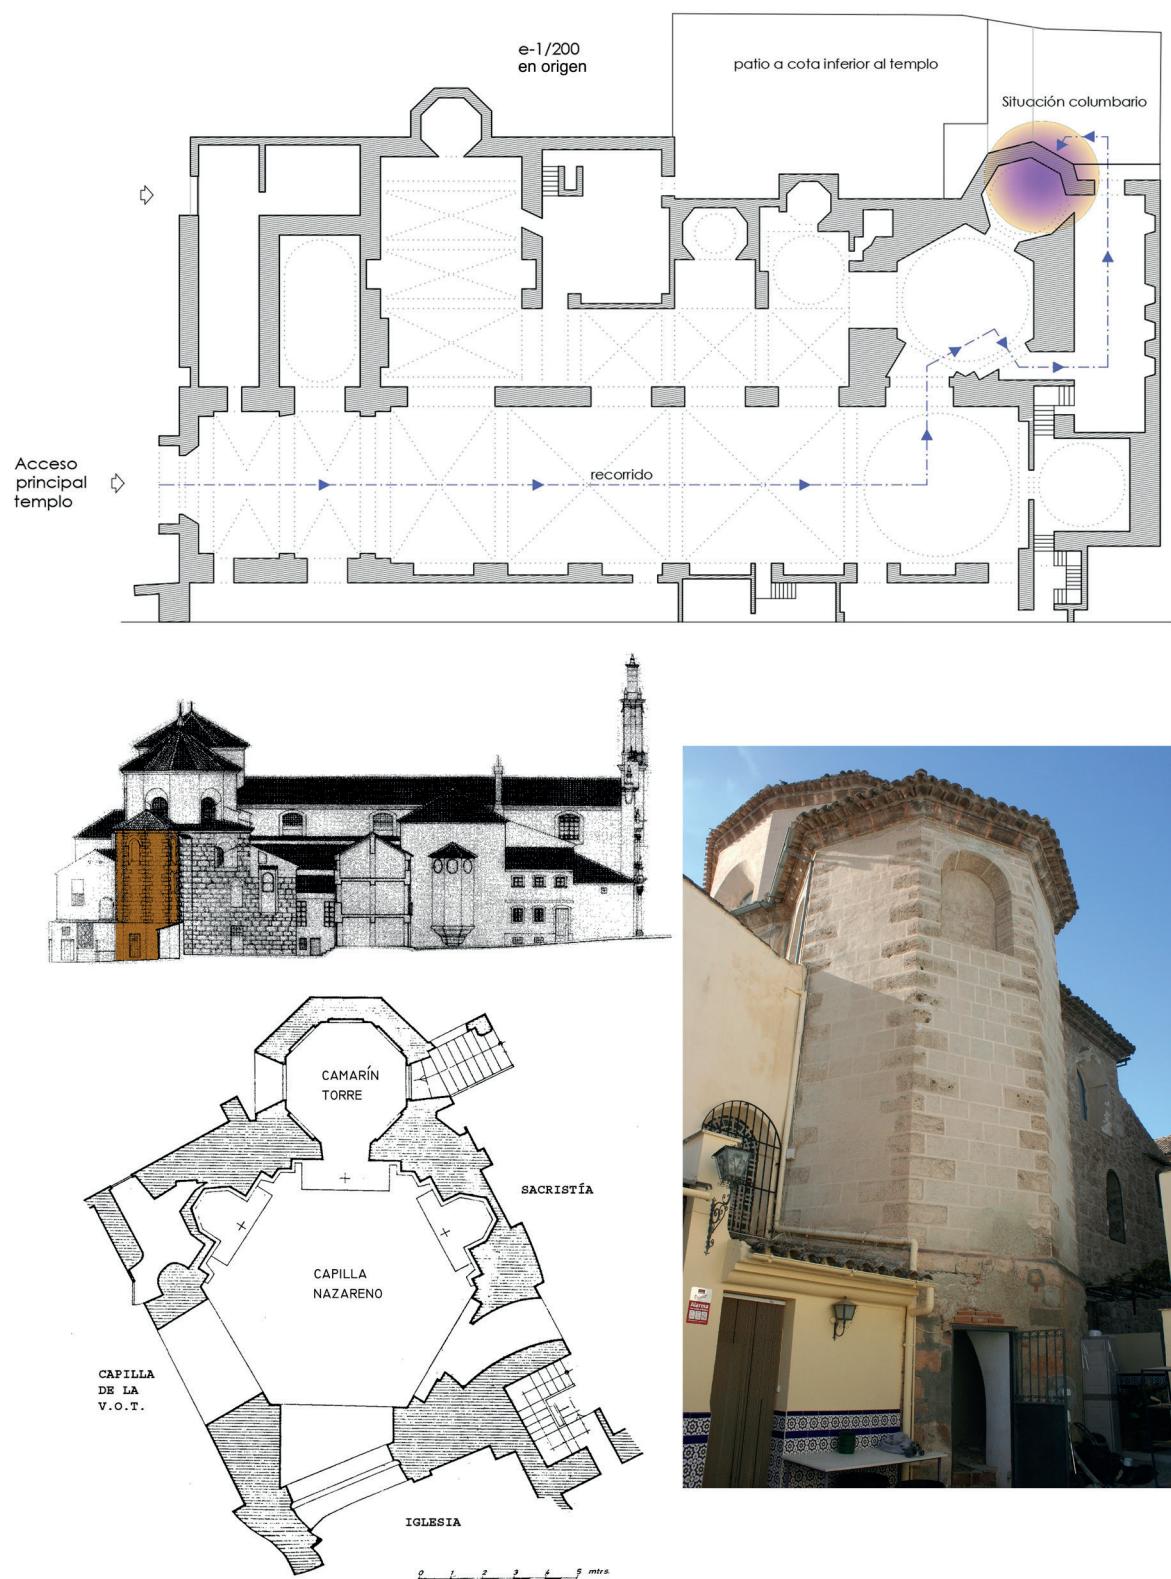
Fig. 1: Localización del espacio objeto de control arqueológico en el camarín-torre de la capilla de Jesús Nazareno (iglesia de San Francisco). Elaboración propia a partir de planimetría parcial incluida en la documentación técnica de la propuesta de columbario (Manuel Gómez Martínez, arquitecto), alzado del templo (SANZ, 2001: Fig. III.1.9) y planta de la capilla nazarena (RIVAS, 1982: 94). Diversas escaleras. La fotografía fue realizada al comienzo de la AAPre (diciembre 2024).

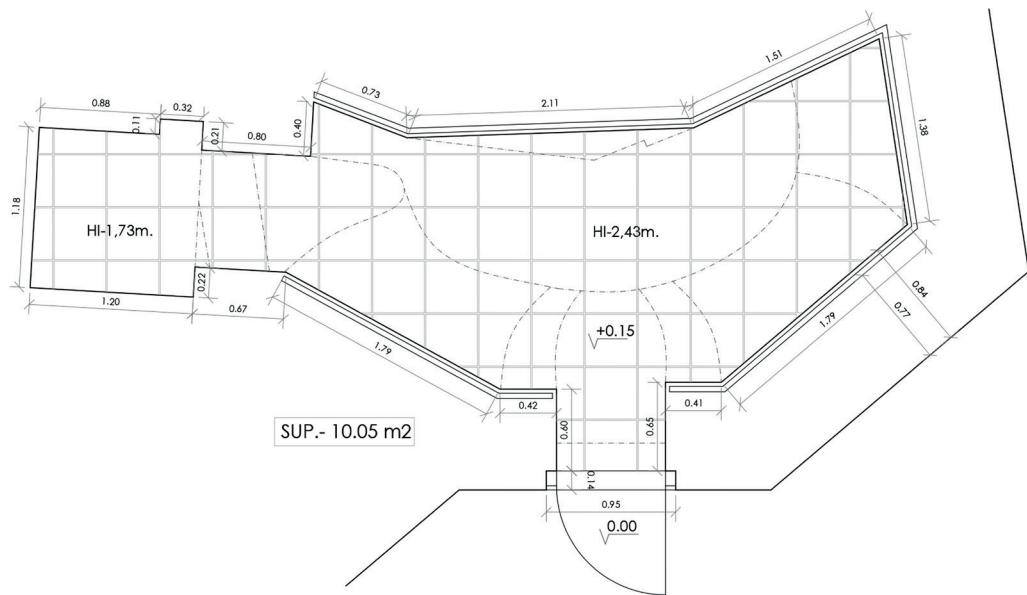
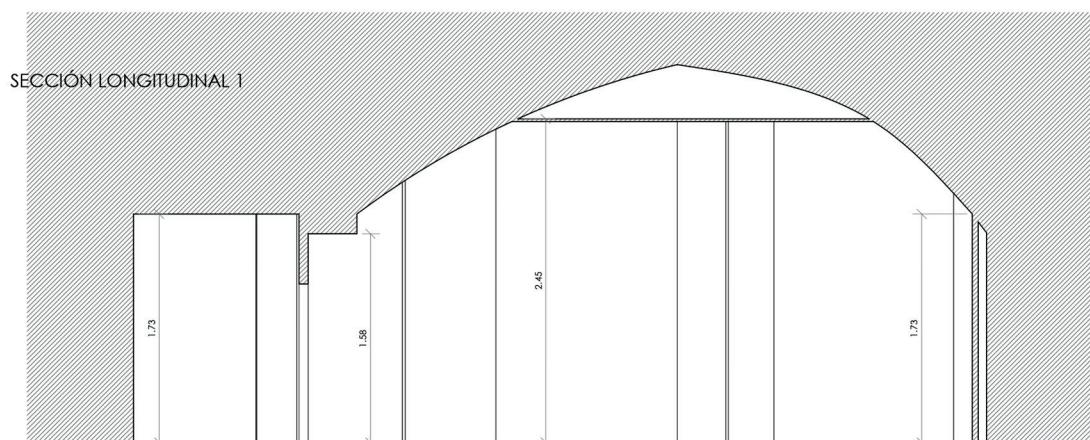
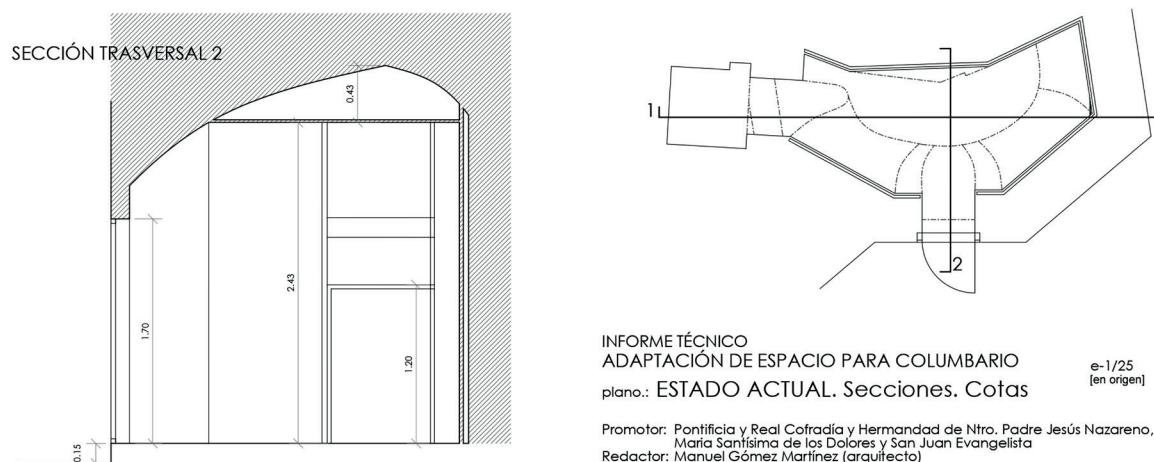
INFORME TÉCNICO
ADAPTACIÓN DE ESPACIO PARA COLUMBARIO
plano.: ESTADO ACTUAL. Rasantes, alturas, superficie
cotas.

INFORME TÉCNICO
ADAPTACIÓN DE ESPACIO PARA COLUMBARIO
plano.: ESTADO ACTUAL. Secciones. Cotas

Fig. 2: Estado previo del almacén (cripta) antes del inicio de los trabajos para su reconversión en columbario. Documentación elaborada por el arquitecto Manuel Gómez Martínez. Sin escala gráfica.

Antes de iniciar los trabajos se delimitaron dos espacios en la zona de actuación: el Espacio A, que ocupa la mayor parte de la superficie, y el Espacio B, que se corresponde con un sector muy angosto ubicado bajo las escaleras actuales de acceso al camarín de Jesús Nazareno. El almacén presentaba un nivel de suelo unos 36,5 cm por encima del patio desde el que se accede, diferencia salvada por dos escalones, de 16 y 20,5 cm de tabica respectivamente. El proyecto de adaptación a columbario necesitaba rebajar esta diferencia a fin de aprovechar al máximo el espacio para la instalación de los nichos del columbario (*loculi*) y facilitar la entrada futura a los usuarios. Para conocer el estado previo y dimensiones del almacén nos remitimos a la planimetría que se adjunta a esta memoria, aportada por el arquitecto Manuel Gómez Martínez (v. Fig. 2).

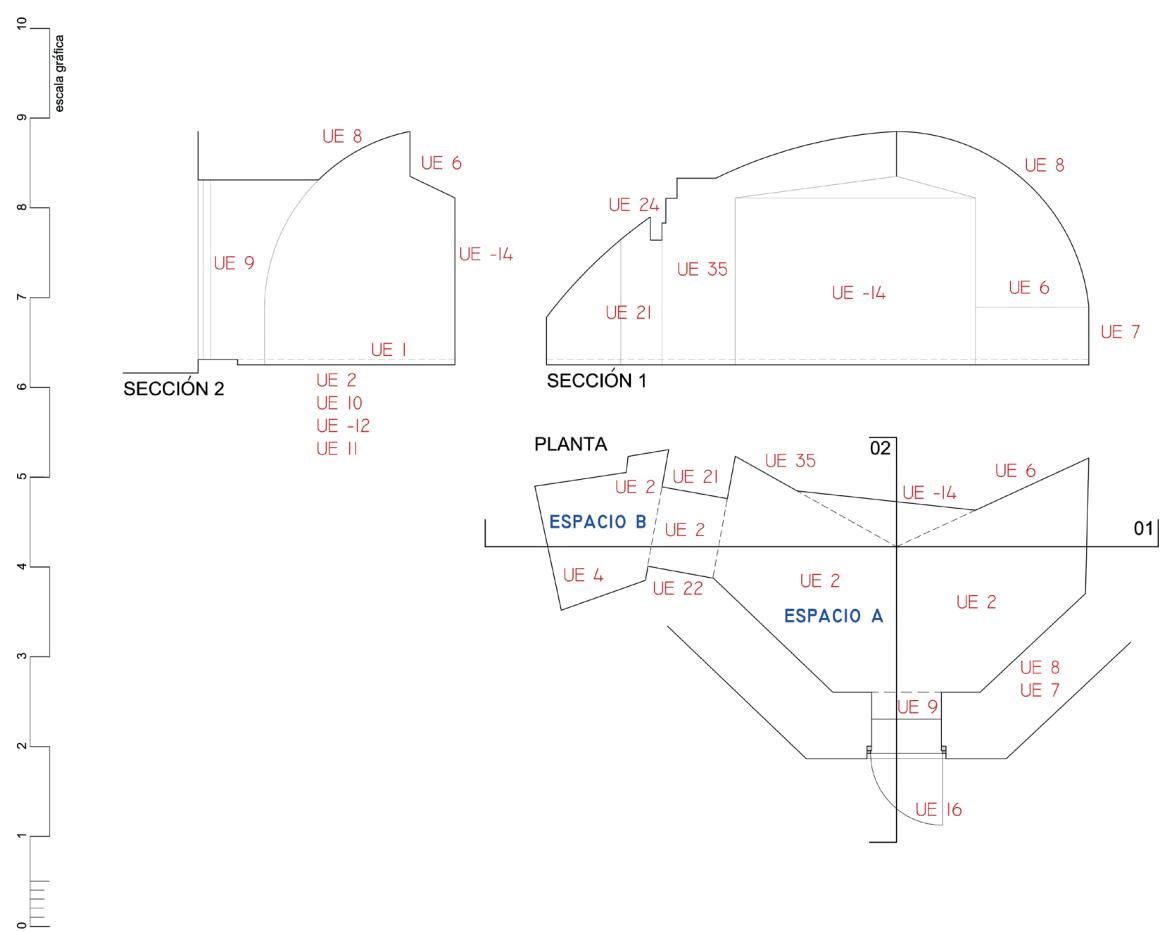
Fig. 3: Ubicación de las UUEEs más significativas documentadas e identificación del Espacio A y del Espacio B. Elaboración propia sobre planimetría base de Manuel Gómez Martínez, arquitecto.

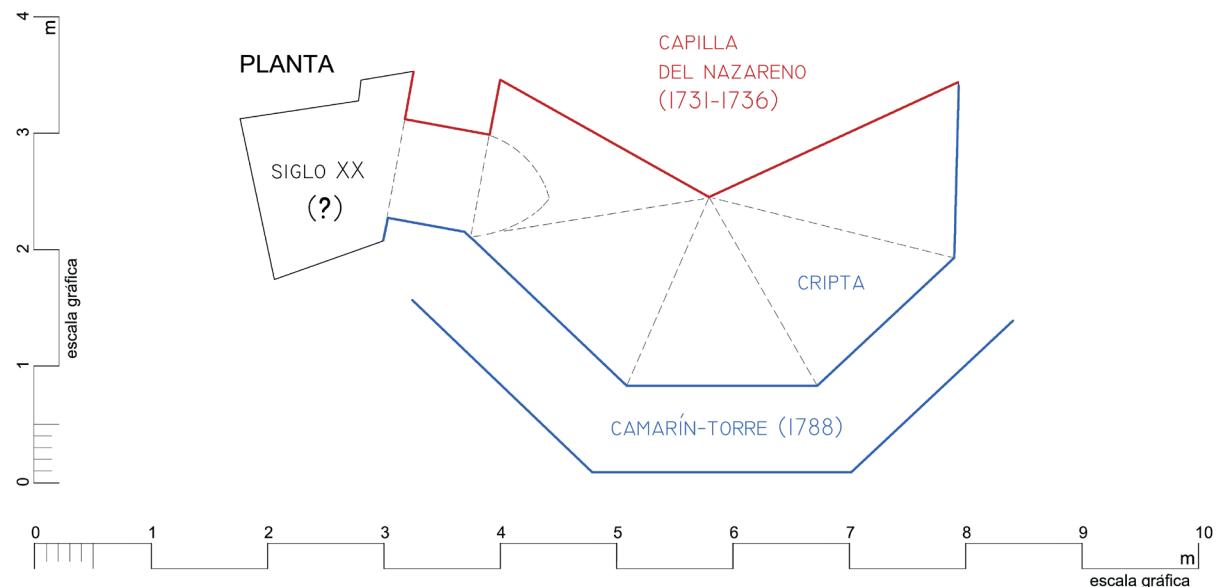
Fig. 4: Interpretación final del espacio barroco documentado en la AAPre, con camarín-torre que incluye una cripta (c. 1788) [azul] y su adosamiento a la capilla del Nazareno (1731-1736) [rojo]. Elaboración propia sobre planimetría base de Manuel Gómez Martínez, arquitecto.

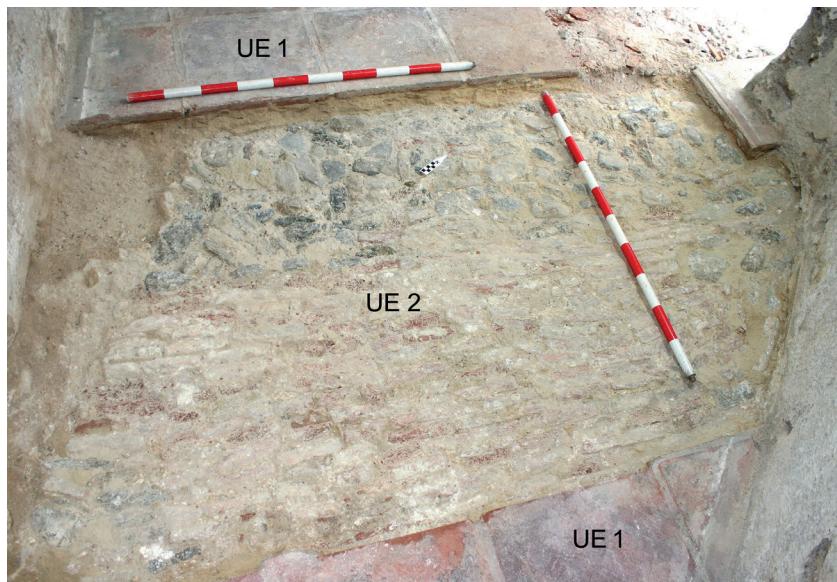
1. Levantamiento del pavimento de losas cerámicas (Pavimento 1: finales siglo XX) [UE 1] que cubrían el Espacio A y el Espacio B. En ambos espacios se documenta bajo este un pavimento mixto de piedra (cantos) y fragmentos de ladrillo o losas dispuestos por el canto [UE 2] (Pavimento 2: siglo XX). En el Espacio B se reconoce una interfacies [UE 3] relacionada con la apertura de una zanja y posterior repavimentación de esta zona [UE 4] (siglo XX), reutilizando las mismas piedras del pavimento repasadas con mortero de yeso (Figs. 5 y 6)

Fig. 5: Pavimento mixto de empedrado y fragmentos de ladrillo y losas (UE 2) dispuestos por el canto, bajo pavimento de losas cerámicas (UE 1). Ambos corresponden a la Edad Contemporánea.

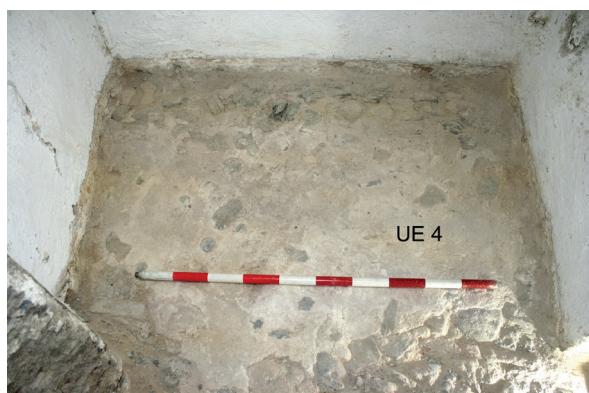
Fig. 6: Espacio B. Detalle de UE 4, refección del siglo XX del pavimento UE 2.

- en UUEE 7 y 8.
- En cuanto al Espacio B, ya hemos apuntado que el pavimento UE 2 (Pavimento 2) fue roto por una zanja [UE 3] para la colocación de una tubería de plomo [UE 17], dispuesta a su vez sobre una tubería de fibrocemento anterior [UE 18]. Estas acciones, datadas en el siglo XX, han impedido la conservación en este punto de un registro arqueológico de interés. Como ya hemos señalado, el pavimento fue restaurado empleando mortero de yeso [UE 4].

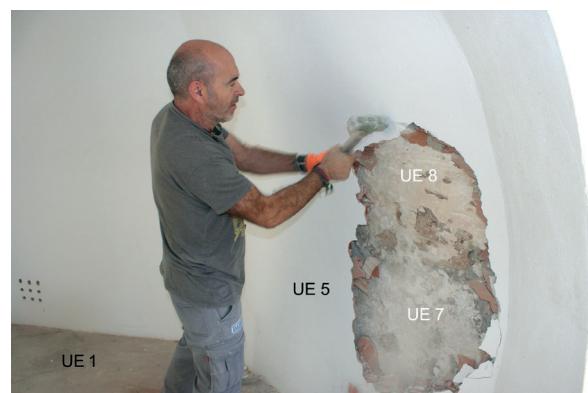
Fig. 7: Comienzo de los trabajos, con eliminación de la obra de finales del siglo XX (UUEE 1 y 5). Tras la cámara de aire aparece la obra barroca del siglo XVIII (UUEE 7 y 8).

2. Picado y eliminación de la cámara de aire construida con rasilla cerámica [UE 5] (finales siglo XX) que cubre paredes y techo del Espacio A. Tras esta acción quedan al descubierto varias estructuras fundamen tales representadas por UE 6 y UE 35 (muro exterior de la capilla barroca de Jesús Nazareno) y UE 7 y UE 8 (muro y bóveda de la ampliación que supuso la incorporación a la obra anterior, como anexo adosado, del camarín-torre que alberga la imagen de Jesús Nazareno y que, bajo dicho camarín, dispuso de una cripta de acceso independiente). El almacén actual, en origen pues una cripta barroca, se formó entonces cuando se produjo esta ampliación. Conocemos el momento de construcción, en la segunda mitad del siglo XVIII, tanto de la capilla (1731-1760) como del camarín-torre (finalizado en 1788), por lo que servirán de hitos referenciales en la reconstrucción de la secuencia de las afecciones posteriores. La es tructura UE 6 tiene asociado un mechinal [UE 29] de un rollizo que pudiera corresponder al andamiaje de

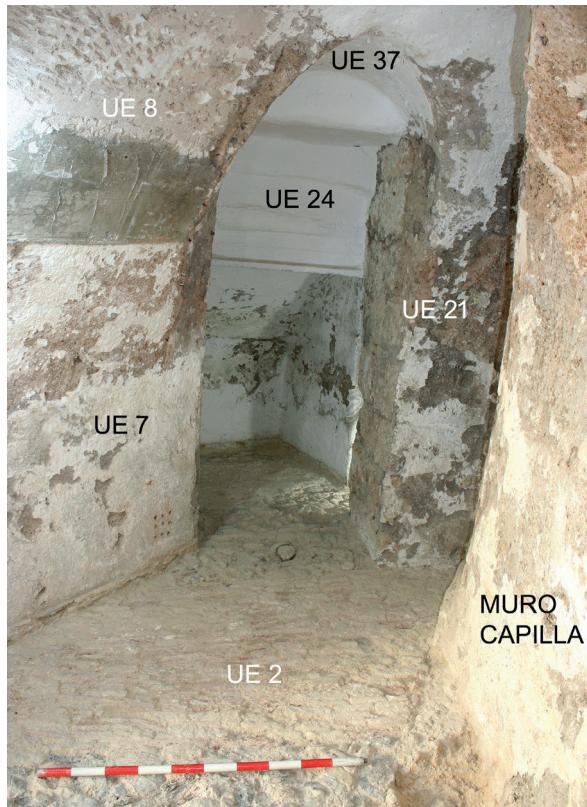
Fig. 8: Visual desde el Espacio A al Espacio B, una vez retirado el pavimento UE 1. A la derecha, el muro de la capilla (1731-1760). Las UUEE 7, 8, 21 (reutilizada) y 37 (luneto) corresponden a la cripta del camarín-torre (c. 1788).

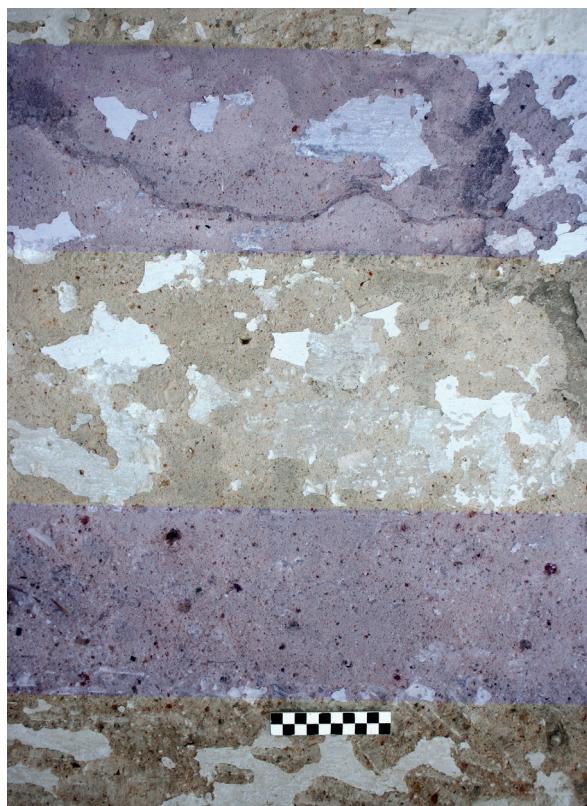
la obra barroca y en la bóveda (UE 8) se reconocen las huellas de la ta blazón usada en la cimbra (Figs. 7, 8 y 9).

Fig. 9: Detalle de la bóveda barroca de la cripta (UE 8) donde se han señalado las huellas de la tablazón de la cimbra empleada para su construcción (c. 1788). El mortero es de yeso.

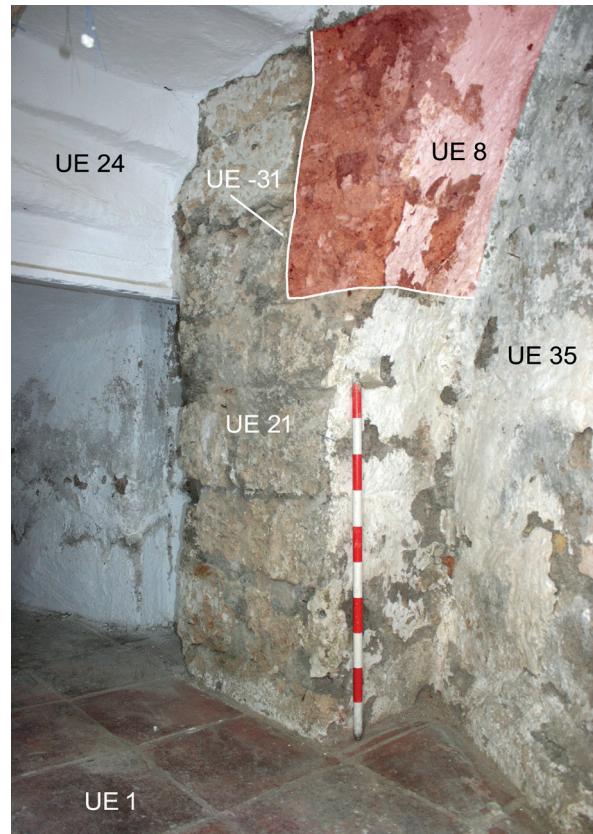
Fig. 10: Lectura estratigráfica una vez eliminada la UE 5 (finales del siglo XX). Se identifica la obra barroca (siglo XVIII) perteneciente a la capilla del Nazareno (UUEE 21 y 35). UE 21 se reutilizaría como jamba del acceso a la cripta del camarín-torre, retallada (UE -31) para apoyar la bóveda de la misma (UE 8). UE 24 corresponde a la escalera actual de acceso al camarín del Nazareno.

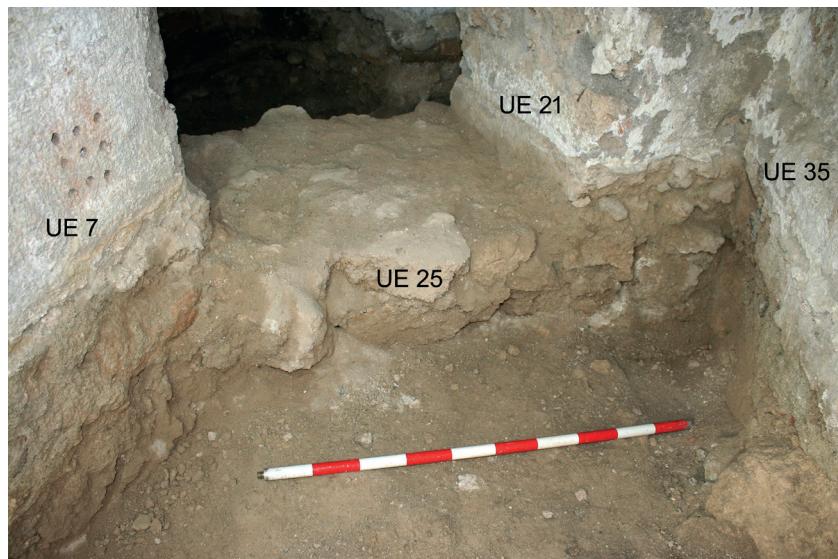
muestra estratigráficamente que la escalera actual de acceso al camarín, simplificada como [UE 24], no es la traza original, ya que condena el acceso primitivo a la antigua cripta, evolucionada hasta convertirse en el almacén previo a las obras de adaptación a columbario. Del acceso primitivo quedan también restos del luneto original [UE 37]. Directamente bajo la jamba UE 21 se ha podido documentar la cimentación [UE 25] del contrafuerte primigenio asociado a los muros de la capilla. Otro de estos contrafuertes es todavía visible, alcanzando el alero del tejado, en el exterior actual de la iglesia, en el punto de unión entre el muro exterior de la capilla y el muro exterior del camarín-torre. La bóveda de la cripta es aristada, de cuarto de esfera, con cinco segmentos de sección plana (Figs. 10 y 11).

Fig. 11: Identificación de UE 25, cimiento del estribo UE 21, ambos asociados a la capilla (1731-1760), representada también en esta imagen por UE 35. UE 21 se reaprovecharía, a su vez, como jamba del acceso a la cripta del camarín-torre (c. 1788), de la que se muestra aquí la UE 7, obra ya de nueva planta.

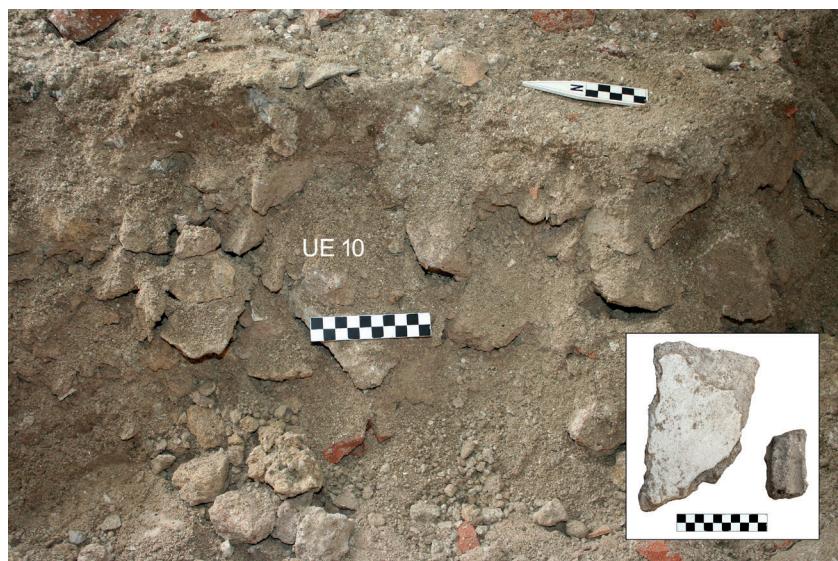
nuó bajando hasta identificar un relleno de nivelación [UE 10] formado fundamentalmente por escombro de obras de yeso (enlucidos con huellas de caña, yesos encalados, etc.), además de tierra y cantos, que se disponía por toda la superficie del Espacio A. Este sedimento de relleno y nivelación está asociado, como acción previa, a la pavimentación representada por UE 2. Ambos se pueden fechar en un momento indeterminado entre los siglos XIX y XX (Fig. 12).

Fig. 12: Detalle de UE 10 en proceso de excavación y detalle de su contenido predominante (escombro): restos de pared de yeso encalada y fragmento de yeso con huellas de cañas. Edad Contemporánea. Este relleno se sitúa bajo el pavimento UE 2.

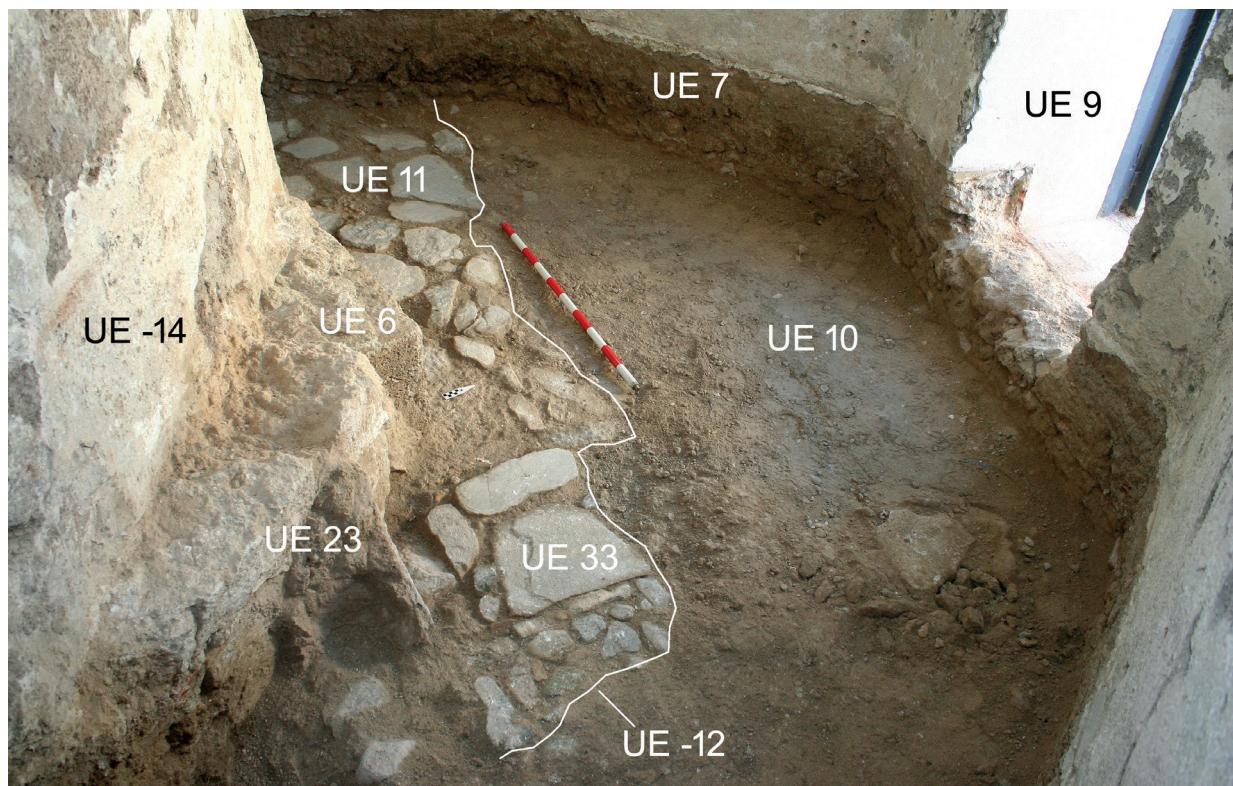
5. Bajo el pavimento UE 2 y el sedimento de nivelación UE 10, se alcanza, en el Espacio A, un nuevo pavimento [UE 11: Pavimento 3], 37 cm por debajo del pavimento anterior, formado con losetas de piedra, cantos rodados y algún fragmento de teja. Este pavimento aparece ser el fundacional de este espacio (siglo XVIII), aunque apenas se ha podido documentar la estratigrafía arqueológica bajo él, no afectada por la cota de obra. Este pavimento aparece roto por una interfacies [UE 12] rellena por UE 10. Ambas UUEE (12 y 10) son contemporáneas (siglos XIX-XX). En este Pavimento 3 se identifica una anomalía o discontinuidad que se podría identificar como una posible sepultura de inhumación, con perímetro de la fosa señalado [UE 32] y fosa sellada con losetas de piedra [UE 33] dispuestas sobre una lechada de mortero de cal de 5 cm de potencia. Finales del siglo

Fig. 13: Panorámica general de la cota mínima de obra, en el Espacio A, al término de los trabajos de excavación, con el acceso actual a la cripta (UE 9). Se identifica el pavimento del siglo XVIII (UE 11), con una posible sepultura (UE 33). Ambas estructuras están destruidas parcialmente por la zanja UE -12, rellena a su vez por el sedimento UE 10.

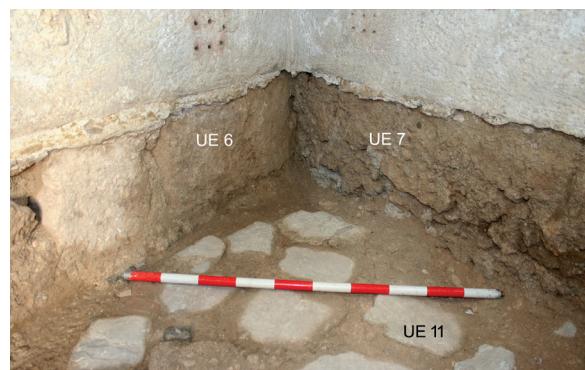
7. Cuando se adosa el camarín-torre a la capilla (c. 1788 y años anteriores de esa década) se diseña con dos plantas: una superior (camarín propiamente dicho) y otra inferior (cripta). A esta cripta se accedía a través del vano que hemos denominado Acceso A. Como ya hemos señalado, este acceso es incompatible con las escaleras actuales de entrada al camarín, lo que demuestra que este dispuso de otra escalera anterior de acceso (o una traza distinta de la actual), si bien sería suficiente con que este diseño primitivo fuera de planta acondada o en L para dejar practicable la entrada a la cripta. De hecho, la bóveda de arista barroca original que presenta la escalera actual (reformada) es compatible con un diseño primitivo de este tipo (Figs. 14 y 15).

Fig. 14: Adosamiento estratigráfico entre el muro UE 7 (cripta del camarín-torre, c. 1788) y el muro UE 6 de la capilla (1731-1760).

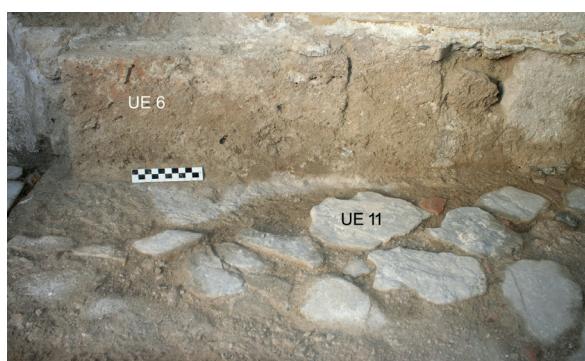
Fig. 15: Asociación estratigráfica entre el muro de la capilla (UE 6) y el pavimento más antiguo documentado de la cripta del camarín-torre (UE 11).

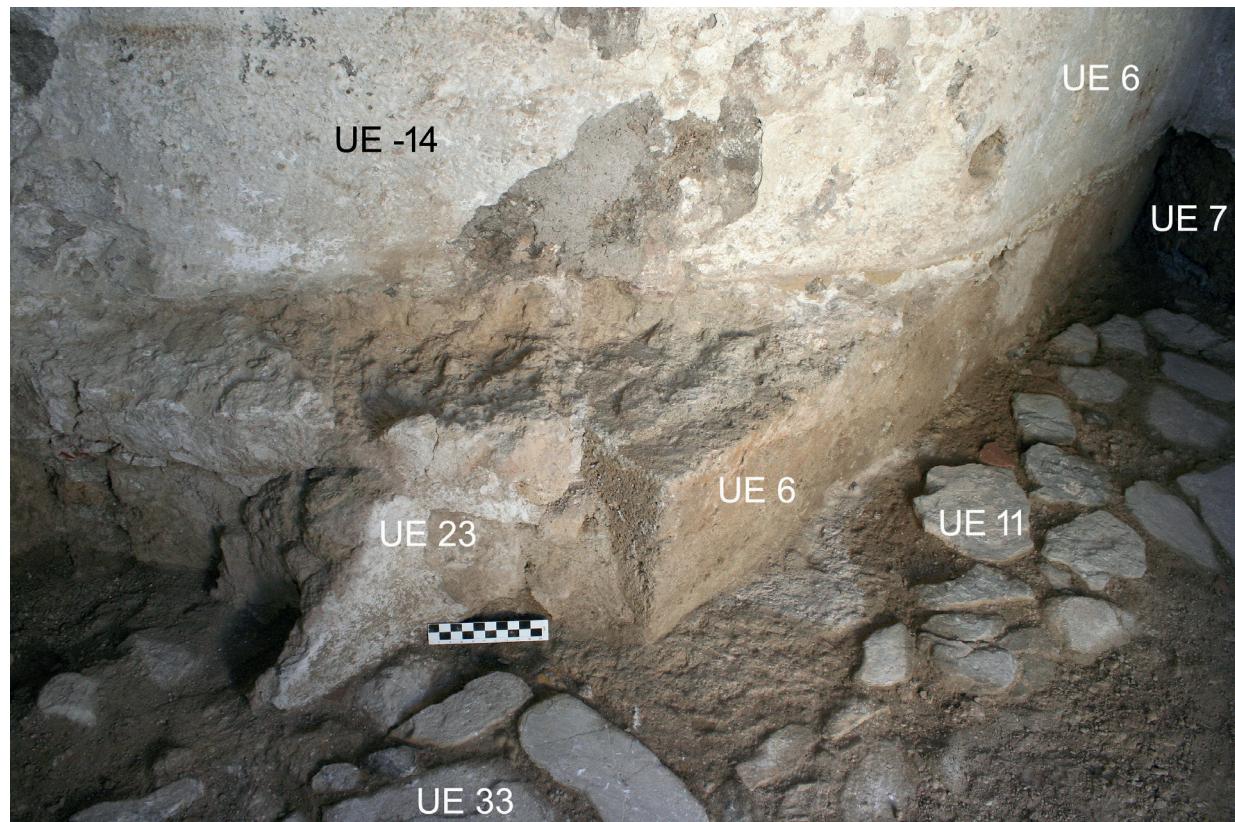
8. La siguiente acción que tiene registro estratigráfico en este sector es de tipo negativo [interfaces UE 13] y consistió en el picado parcial del paramento exterior del muro UE 35 (capilla), actividad perfectamente reconocible en la parte inferior del paramento, donde queda expuesto el lateral de un sillar de la colindante UE 6, originalmente integrado en el grueso de la obra que conforma el exterior del muro de la capilla. Desconocemos los motivos de tal alteración de las estructuras, aunque podrían tener relación, en un contexto indeterminado entre finales del siglo XVIII y el siglo XIX, con la construcción de una estructura de yeso y mampuesto [UE 23] que amortiza la acción identificada como UE 13. Esta estructura UE 23 se apoya estratigráficamente sobre el Pavimento 3 [UE 11] y debió de tener una justificación funcional de adaptación del espacio a un nuevo uso, quizás identificado en una conocida referencia documental del siglo XIX (v. *infra*). Esta UE 23 es destruida posteriormente, en buena me-

Fig. 16: Muro exterior de la capilla (UE 6) (1731-1760), retallado (UE -14) en época contemporánea. Con anterioridad ya había sido dañado (UE -13, no señalada en la foto), como demuestra el adosamiento de la estructura UE 23 a un lateral de un sillar de UE 6, originalmente oculto dentro de la obra barroca.

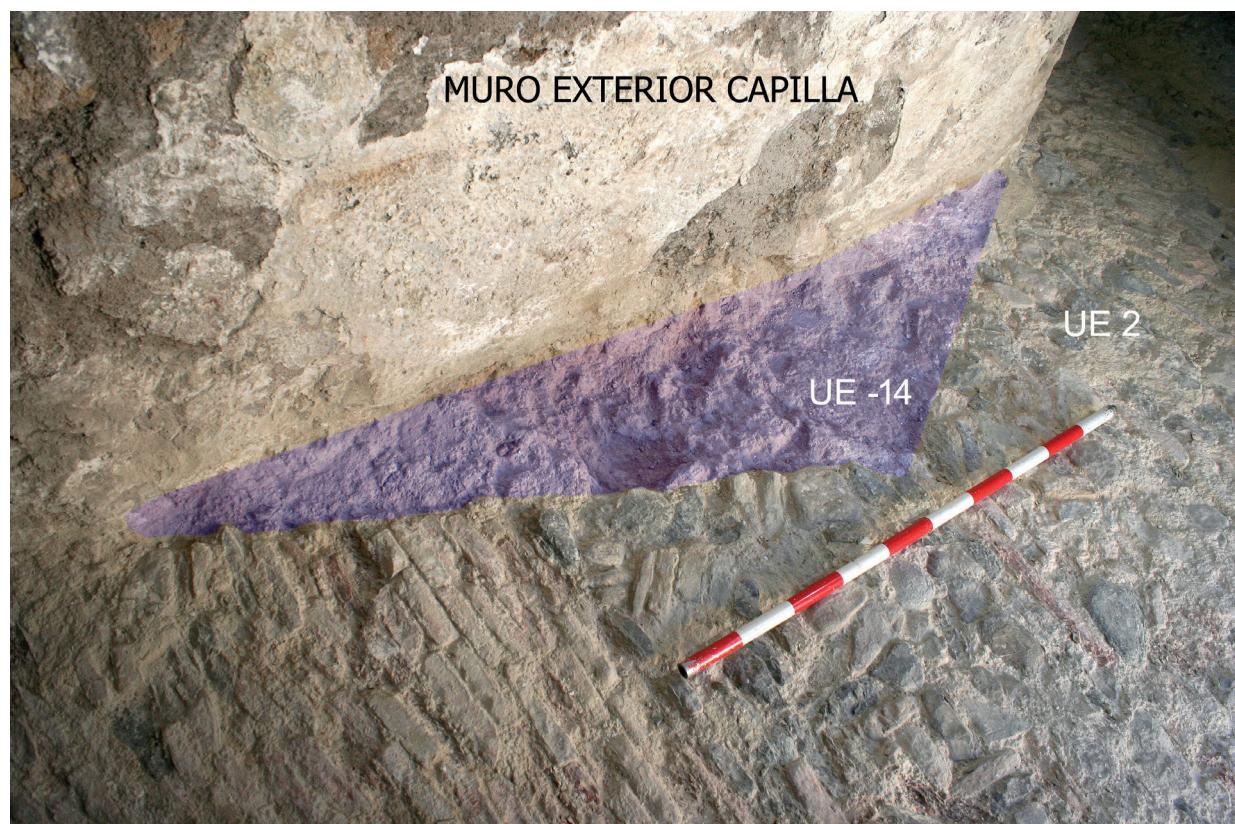
9. En un momento posterior indeterminado (siglo XX), un nuevo retallado [intersección UE 14] de los muros UE 6 y UE 35 de la capilla termina eliminando casi totalmente la esquina o quiebre del muro, debilitándolo estructuralmente, pero ampliando el espacio interior disponible en la cripta, quizás justificado ante un nuevo cambio de uso de la misma. El migajón expuesto en esta ocasión es parcheado y consolidado en sucesivas ocasiones con mortero de yeso, acciones que hemos unificado en una única unidad estratigráfica [UE 15] a fin de no congestionar el registro arqueológico. De interés es que el trazado previo del muro ha dejado una huella de adosamiento del pavimento UE 2 (siglo XX), lo que demuestra que este se formalizó antes de que se realizara el retallado identificado como UE 14 (Figs. 17 y 18).

Fig. 17: Relación estratigráfica de interés, con indicación de la afección provocada por UE -14, que retalla el muro exterior de la capilla. Demuestra, además, que el pavimento UE 2 se adosaba a la alineación original de dicho muro.

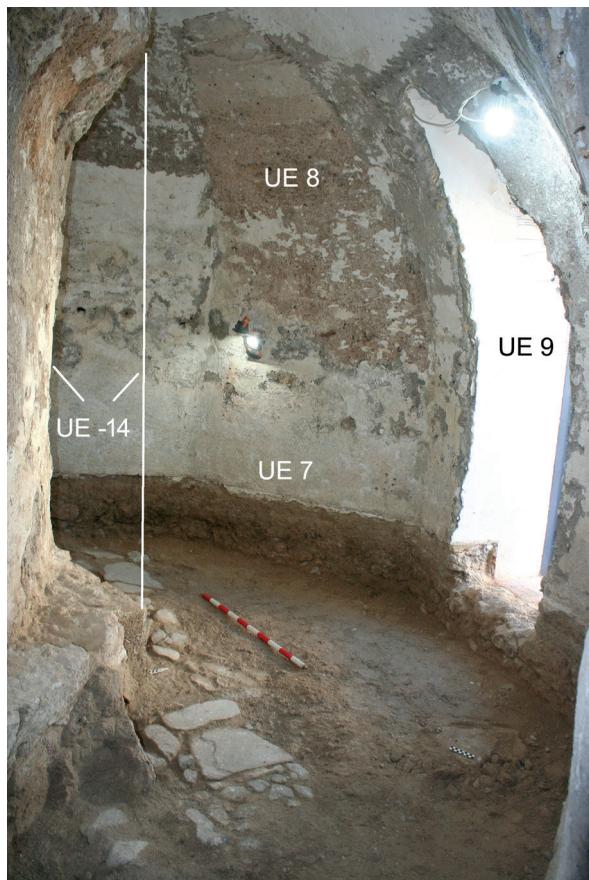
Fig. 18: *Detalle de la importante afección representada por UE -14, que elimina en época contemporánea buena parte de la esquina del muro exterior de la capilla (1731-1760). Las UUEE 7 y 8 corresponden a la cripta del camarín-torre (c. 1788).*

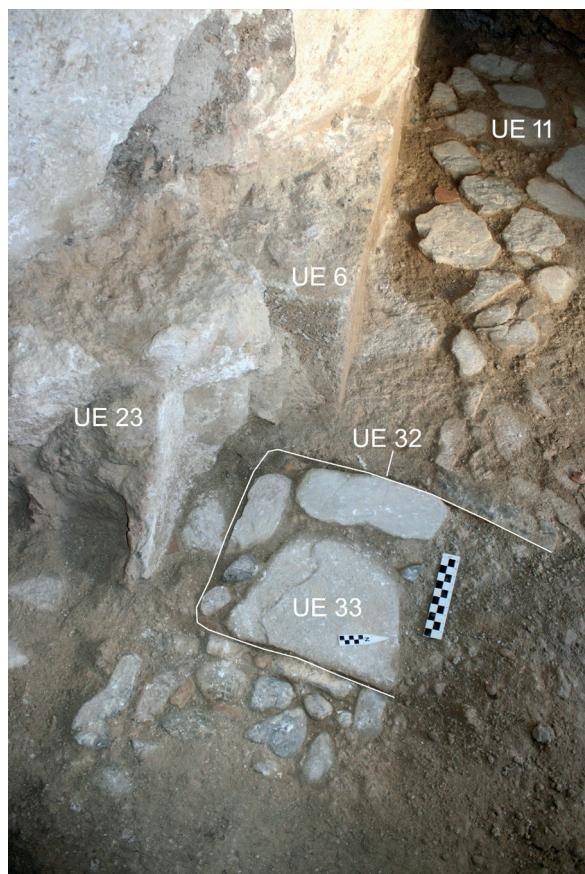
En cuanto al registro arqueológico documentado, durante la Actividad Arqueológica Preventiva se ha localizado una anomalía o discontinuidad en el pavimento UE 11 (Pavimento 3) que podría interpretarse como una fosa de inhumación, conservada parcialmente (está cortada por la zanja UE 12). Dado que se dispone justo por debajo de la cota mínima de obra, no se ha excavado, lo que ha impedido localizar restos óseos humanos que pudieran clarificar la función funeraria del espacio. Esta hipotética fosa, de la que se habrían documentado también las losetas de piedra y lechada de mortero de cal que la sellan, es de planta de tendencia rectangular, con un ancho interior de 49 cm y una longitud máxima interior conservada de 85 cm. Está formalizada por una serie de lajas de piedra dispuestas delimitando su perímetro, colocadas verticalmente en algún caso, lo que diferencia su puesta en obra de una pavimentación convencional con losas de piedra. Bajo las losetas que sellan la fosa se documenta además, como acabamos de apuntar, un vertido de lechada de cal de 5 cm de potencia y que se adosa a las losas perimetrales de la fosa, inexistente bajo las losas que podemos interpretar como indubitablemente pavimentarias (Figs. 19 y 20). Esta fosa, si se confirmara su uso sepulcral, no hubo de funcionar necesariamente como fosa individualizada, es decir, que no ha de contener los restos de un único individuo u osario, sino que podría habilitar un acceso a un subsuelo en el que las inhumaciones pueden llegar a ser múltiples, superpuestas y desordenadas, en función de una diacronía del espacio funerario más o menos dilatada, tal como ha quedado de manifiesto en algún caso bien conocido por la bibliografía especializada, como el de la cripta del convento de las

Fig. 19: Identificación de posible sepultura (UEEE 32 y 33) en el nivel del pavimento UE 11.

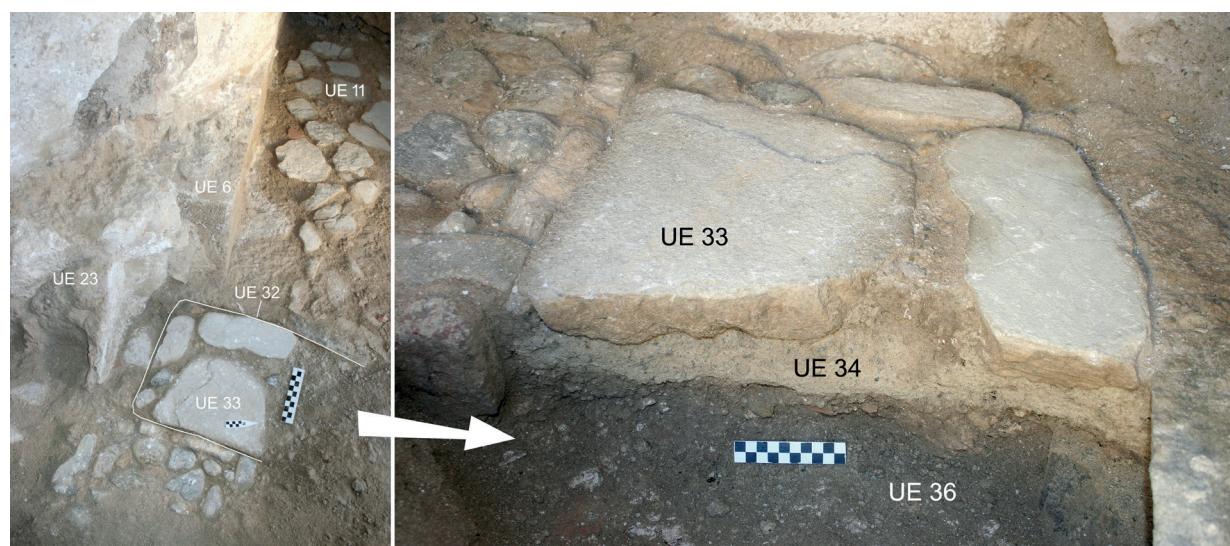
Trinitarias de Madrid excavada en 2015 y cuyo registro de inhumaciones más recientes corresponde precisamente a finales del siglo XVIII y principios del siglo XIX. En este caso madrileño, los marcos rectangulares definidos como discontinuidades en el pavimento losado de la cripta no se correspondían con fosas de inhumaciones concretas, sino que estas se repartían de manera desordenada bajo el pavimento, en todo caso sin correspondencia aparente

Fig. 20: Detalle estratigráfico (UEEE 33, 34 y 36) de la posible sepultura dejado al descubierto tras la acción negativa representada por UE -12.
