El cuerpo de acceso al castillo de Íllora (Granada). Un ejemplo de compartimentación de la defensa del siglo XIV

ÁNGEL RODRÍGUEZ AGUILERA
CARMEN JÓDAR HÓDAR
JULIA RODRÍGUEZ AGUILERA
Gespad al-Andalus SL¹

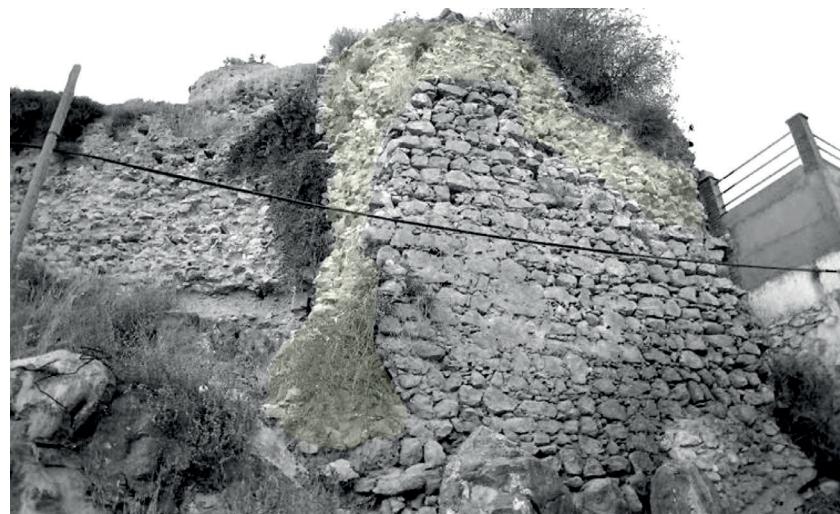
Fig. 22: Paramento 10 a finales de la década de los 80 del siglo XX. (fotografía J.A. García Granados) con identificación de elementos estratigráficos: 1: cimentación sobre las rocas. 2: línea de arranque del muro. 3: paramento de mampostería en hiladas, careada. 4: restos de enlucido de cal. 5: relleno de ripios y mortero de cal.

Dicha imagen se vio fuertemente alterada con las obras de consolidación emprendidas por la Delegación de Cultura de Granada a mediados de los 90, siendo aún perceptibles los principales elementos de estratigrafía muralaria.

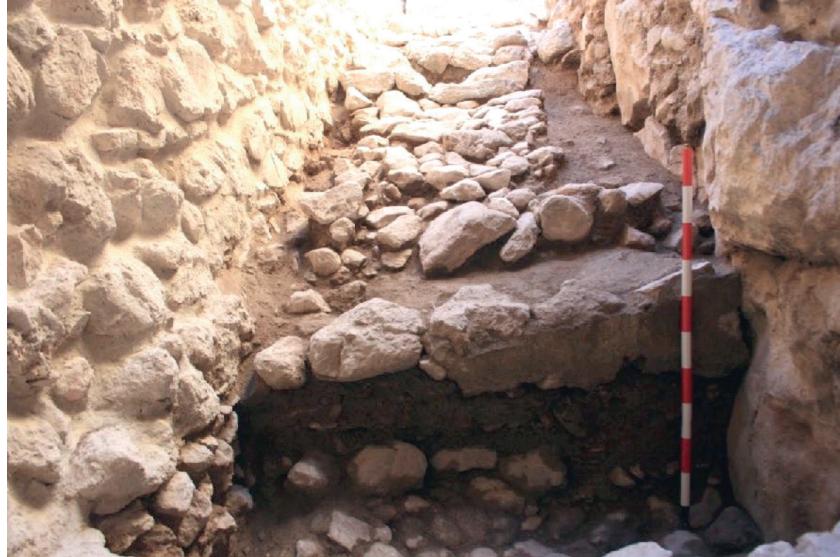
Fig. 26: Cata 3. Detalle de la estratigrafía y de los distintos niveles de pavimento (actual y medieval).

superficie de trabajo que amortiza el pavimento de uso en época medieval. Este empedrado tiene las mismas características que los documentados en las catas 1 y 2.
