# El castillo y la villa fortificada de Luque. Arqueología de la frontera con el Reino de Granada desde el sector cordobés

ÁNGEL RODRÍGUEZ AGUILERA  
Arqueólogo. Gespad al-Andalus S.L.U.

El castillo y la villa fortificada de Luque (Córdoba) forman parte del sistema defensivo de la frontera castellana con el reino nazarí de Granada. En este trabajo se hace un análisis arqueológico de los elementos emergentes, desde el punto de vista de la Arqueología de la Arquitectura, y se presentan de forma resumida los resultados de las excavaciones realizadas entre el año 2003 y 2011. El origen del castillo se sitúa en época emiral, con una ocupación ininterrumpida hasta el siglo XVI. Destacan sus aljibes califales y el sistema de captación de agua a través de la Torre de la Coracha, siendo su fase más importante la que transcurre entre el siglo XIII y el XV. Es un ejemplo de señorío nobiliario de frontera estudiado con metodología arqueológica.

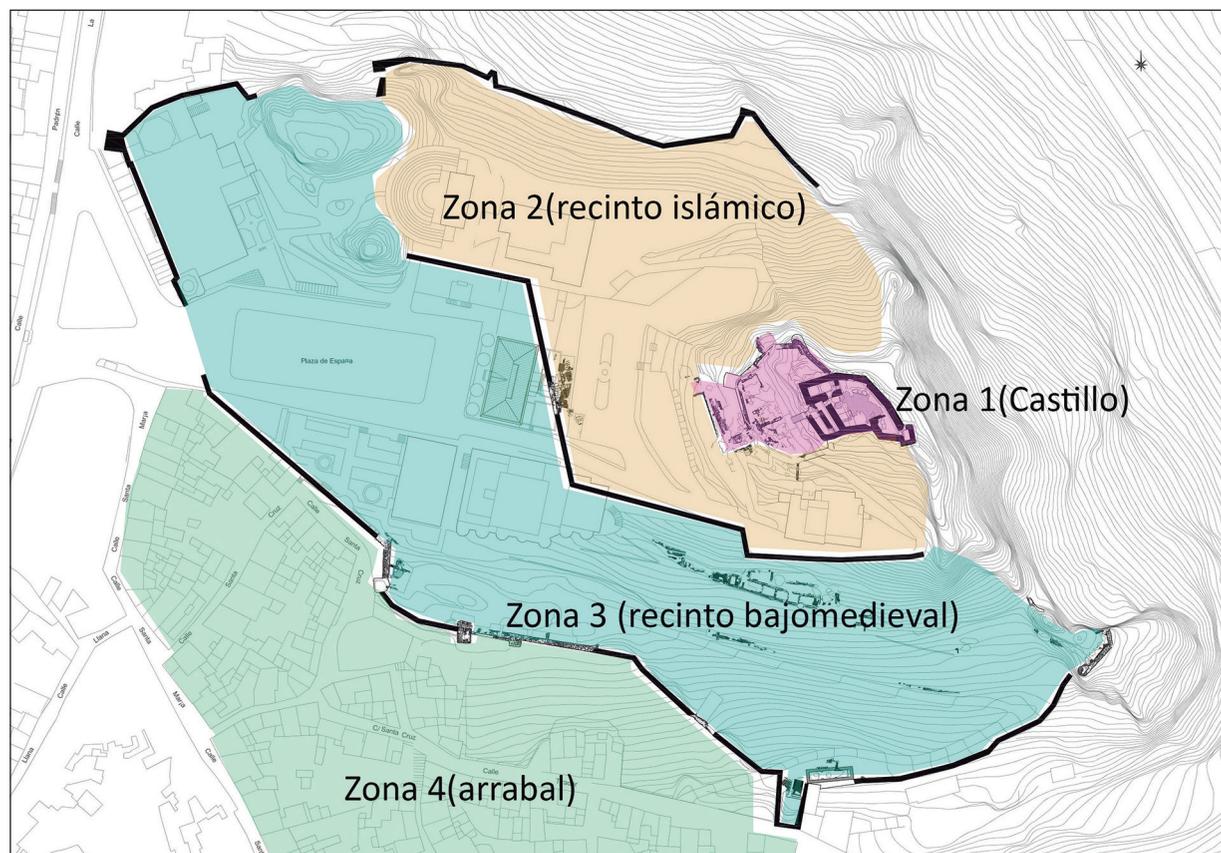
Fig. 1: Planta general con identificación de las zonas arqueológicas.

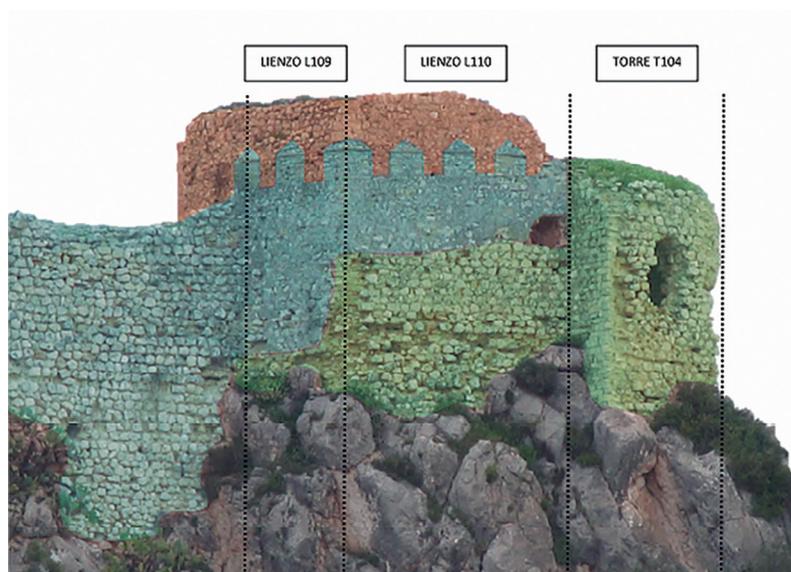
Lám. 8: Detalle del lienzo L109, L110 y Torre T104 con identificación en el paramento de las distintas fases.

**Torre 04 (T104):** En el extremo sureste se ubica la torre 4, denominada tradicionalmente como *Torre del Tajo*

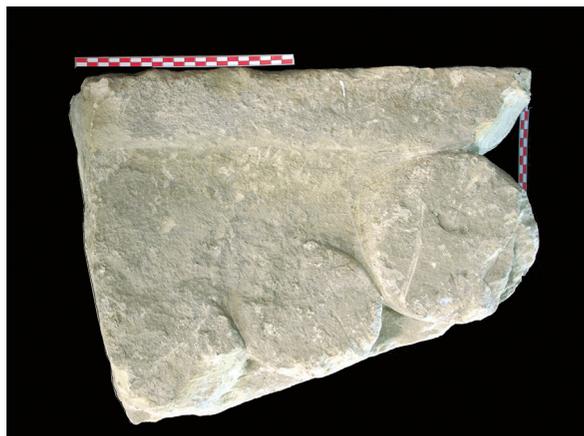
Lám. 9: *Matacán de la Torre del Homenaje (Museo Municipal de Luque).*

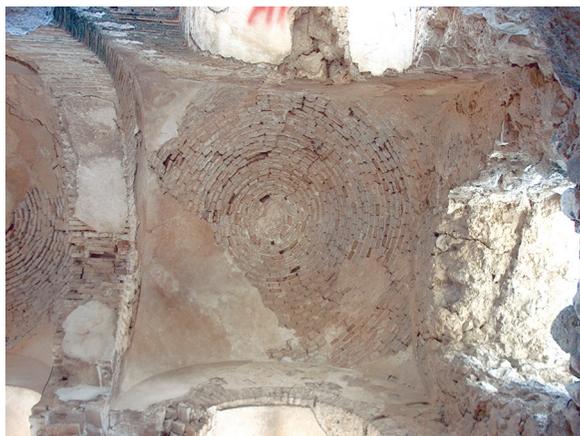
Lám. 10: *Vista de una bóveda de la primera planta.*

En el interior, junto a la puerta principal se encuentra la caja de escalera de acceso a la primera planta, que actualmente presenta un gran deterioro, y dos estancias separadas por un arco del que sólo queda el arranque, al igual que de sus cubiertas, con bóvedas semiesféricas -o de rosca de ladrillo- que apoyaban sobre dos pilares de ladrillo con mortero.

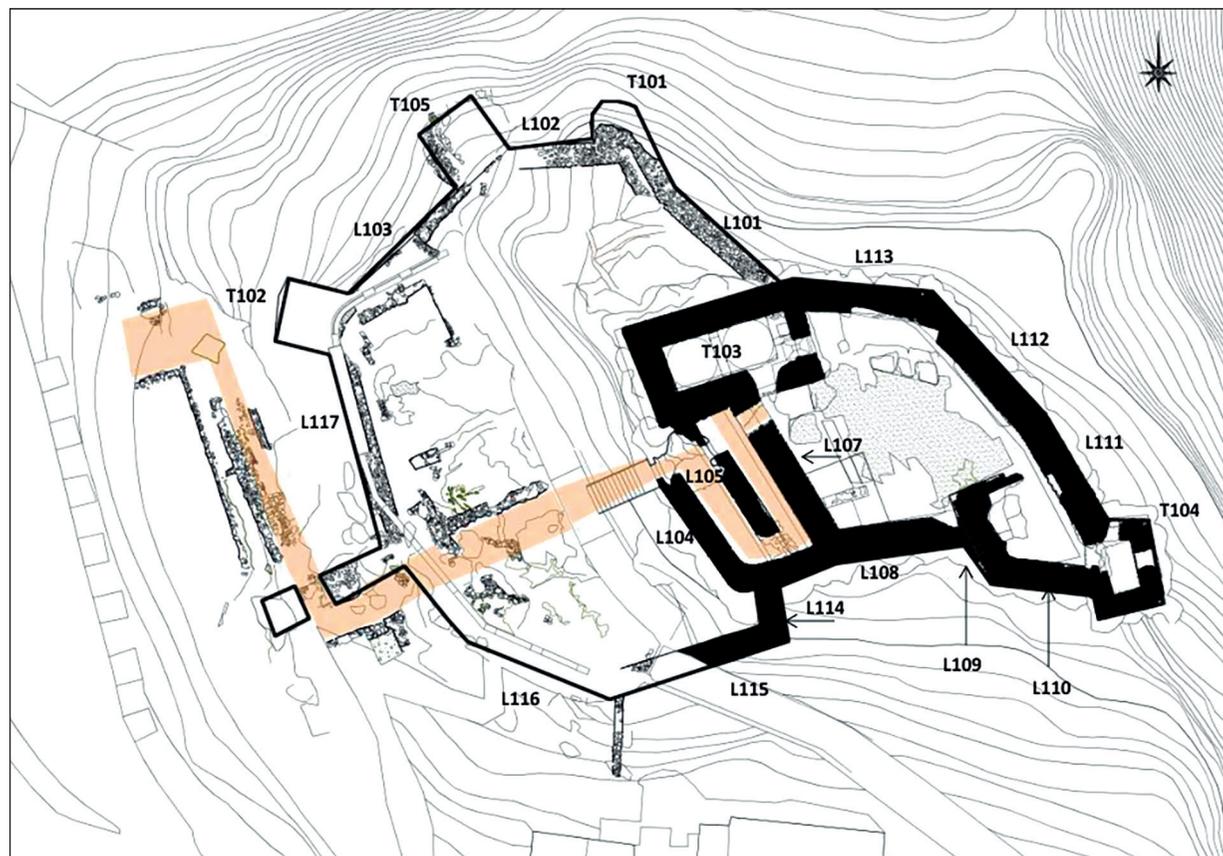
Fig. 2: Planta arqueológica del castillo con identificación de torres y lienzos.

Su planta es poligonal, compuesta por varios lienzos y torres en los puntos más débiles. El primer lienzo (L101) que delimita la explanada se adosa al muro norte de la Torre del Homenaje y tiene unos 12 metros de longitud por 1 metro de anchura, uniéndose al segundo lienzo (L102), de unos 13,40 m, formando un ángulo de algo más de 70°, la unión de ambos muros queda reforzada por un baluarte (T101) de planta semicircular, mientras que se cierra por el oeste por medio de un tercer lienzo (L103) de 8 metros en cuyo extremo se ubica la torre (T102) de planta cuadrada (2,50 metros de lado). En su coronación quedan restos del adarve. Entre ambas torres existió una tercera, hoy desaparecida (T105) que apareció durante las excavaciones del año 2007. Solo queda parte de la cimentación, siendo visible la cara sur. Está construida sobre una construcción iberorromana de adobe sobre la que se hicieron reparaciones en época islámica y bajomedieval y sus dimensiones debieron ser de 4,5 por 5,5 m en el frente. Este factor es el que provocó la inestabilidad que terminó por colapsar definitivamente cuando el castillo perdió su carácter militar, condicionando la reconstrucción del lienzo L103, pues presentan grosores y orientaciones distintas el extradós y el intradós. Es difícil determinar el proceso diacrónico de su fábrica pues sería necesario demoler la obra contemporánea que lo cubre en la actualidad.

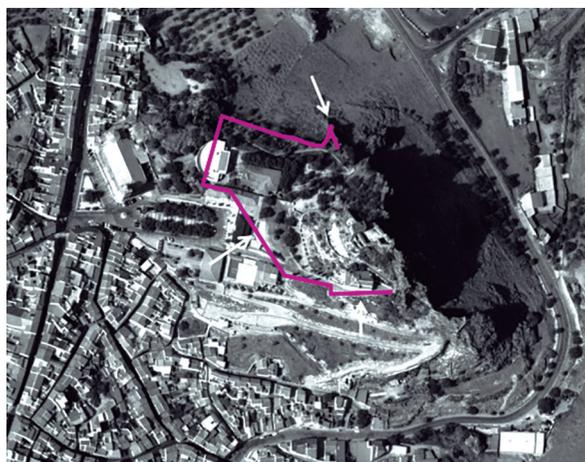
Lám. 12: Propuesta hipotética de la Zona 2 (Luque en época islámica) con identificación de los tramos de muralla reconocidos.

El recinto que hemos propuesto inicialmente como de época islámica ha sido denominado Zona 2. Para su reconstrucción hipotética manejamos información arqueológica, planimetría histórica y el análisis del parcelario. En un primer momento planteamos la posibilidad de que se tratara de un espacio reducido a los pies del castillo, de planta trapezoidal, llegando hasta los afloramientos rocosos de la base del castillo. Pero al cotejar el parcelario con los planos de población de Luque del año 1893 con el hallazgo de un tramo de muralla nos llevan a proponer una nueva delimitación más amplia que se extendía por el flanco noroeste. Solo se aprecian algunos tramos entre los que incluimos la muralla que existe por debajo de la Ermita del Rosario. Son visibles parte de los lienzos de la cara sureste y parte de un lienzo en el extre-

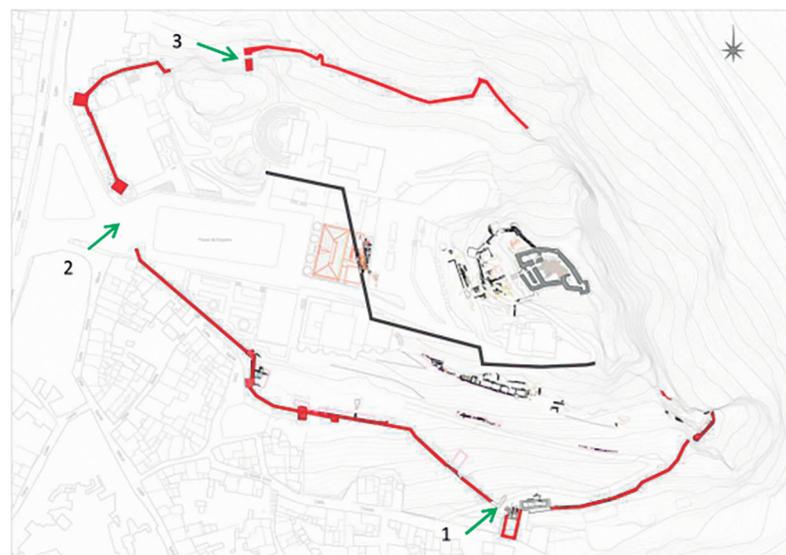
Fig. 3: Planta esquemática del recinto amurallado bajomedieval. 1: Puerta de la Coracha, 2: Puerta de Cabra, 3: Portillo.

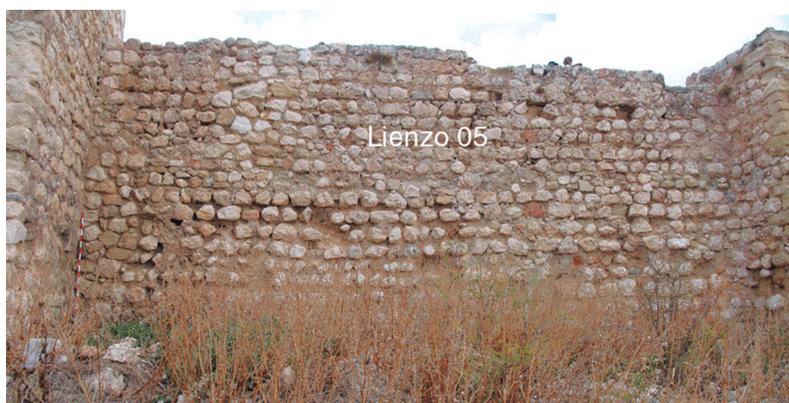
Lám. 17: Detalle del paramento del Lienzo 305. Muralla del sector del Coto.

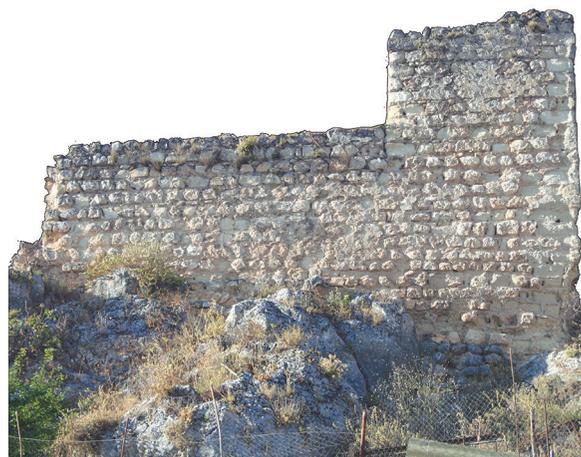
Lám. 20: Torreón del Portillo de Luque. T307.

Las defensas de la fortaleza se complementan en este  
punto con el afloramiento calizo la "**Pedriza**", que da paso  
a otra de las puertas de entrada a la villa conocida como  
el **Portillo (P302)**, formado por un lienzo de mampostería  
de 11,20 m, y un torreón construido con la misma técni-  
ca, con las esquinas reforzadas con sillares de arenisca,  
conservando los escalones de acceso a la terraza y parte  
del adarve (T307). De la puerta sólo queda el arranque del  
arco de piedra arenisca. Se encuentra muy deteriorado. Su  
núcleo una obra de tapial y se asocia a los restos de una  
mampostería de arenisca más antigua que formaría parte  
del recinto islámico (Zona 2).

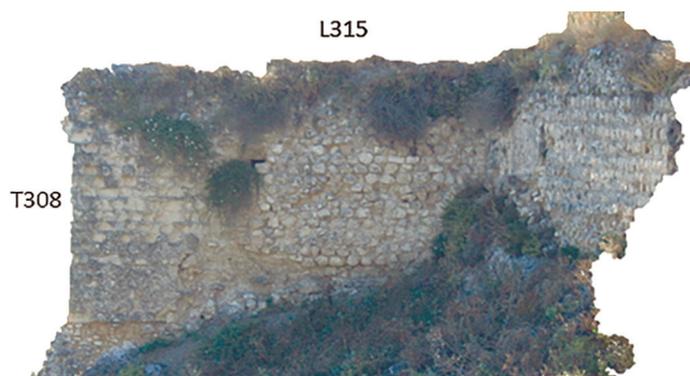
Lám. 21: Detalle del torreón T308 y del lienzo L315.

**Lienzo 15 (L315):** Frontal de la muralla norte, con 39 m  
construidos en mampostería en hiladas. En su extremo oes-  
te existe una hueco que probablemente deba asociarse con  
un desprendimiento, si bien tampoco se podría descartar la  
existencia de una puerta ya que es la parte más baja y en  
donde el acceso podría ser más fácil desde el norte.

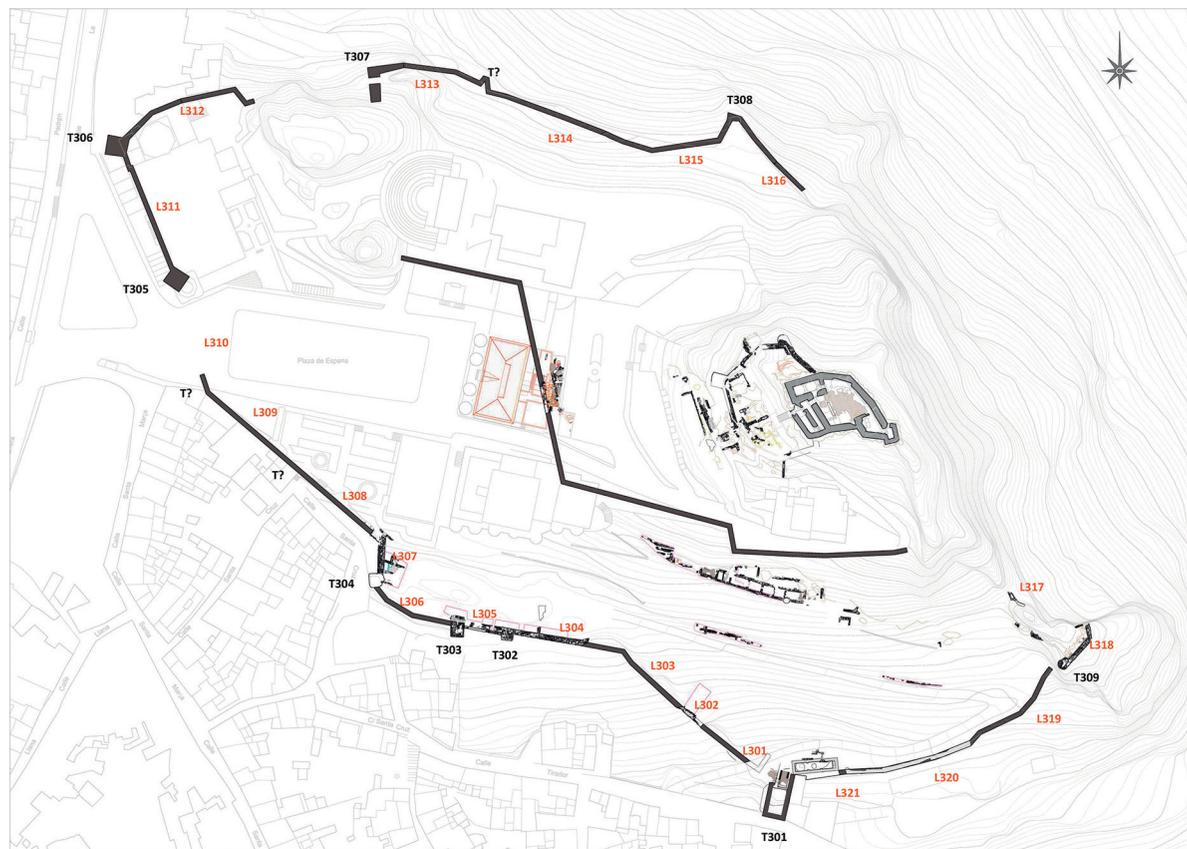
Fig. 4: Planta de la villa bajomedieval con identificación de torres y lienzos.

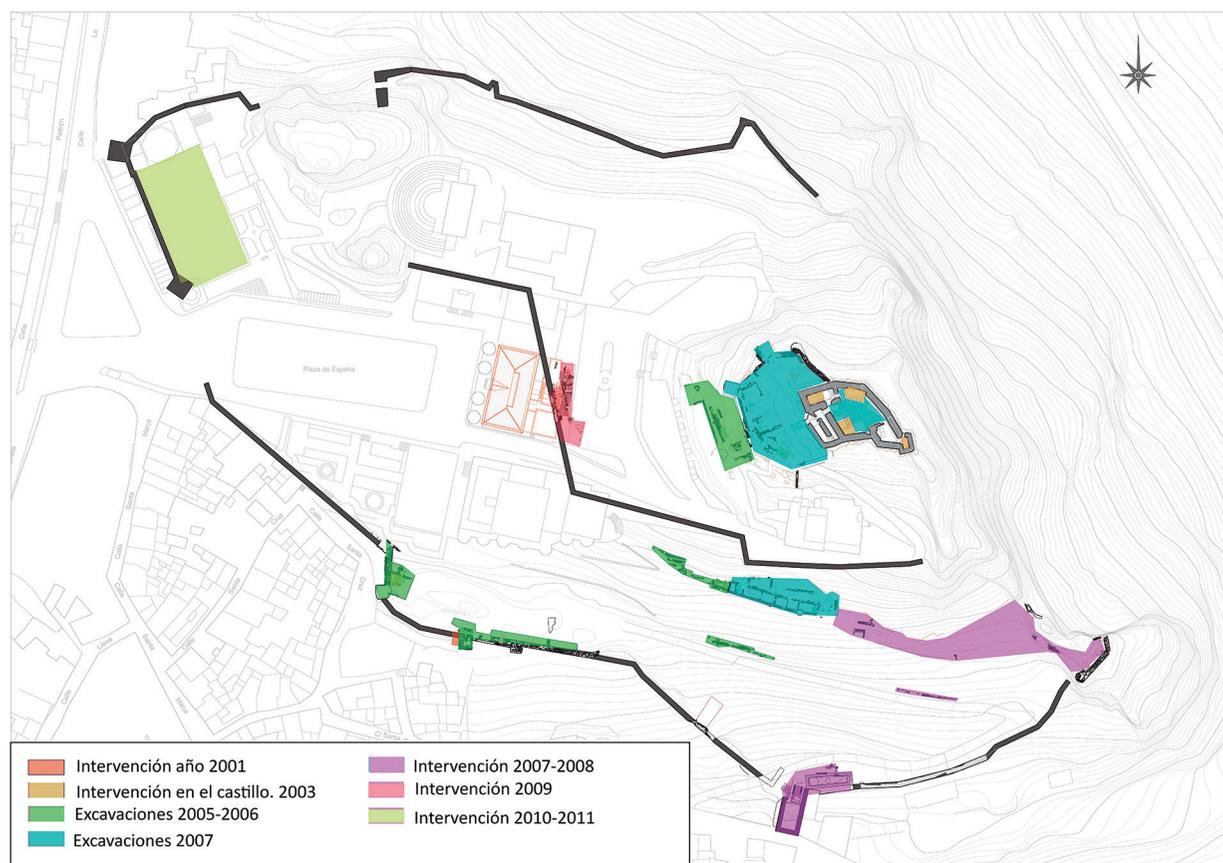
Fig. 5: Intervenciones arqueológicas en Luque durante el periodo 2001-2011.

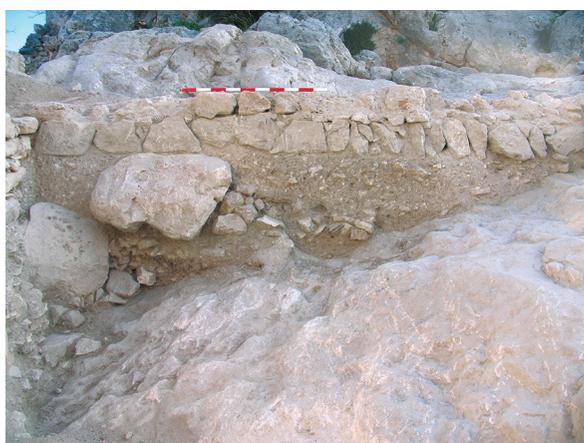
Lám. 28: Detalle de la rampa de tapial y mampostería para acceder al recinto norte.

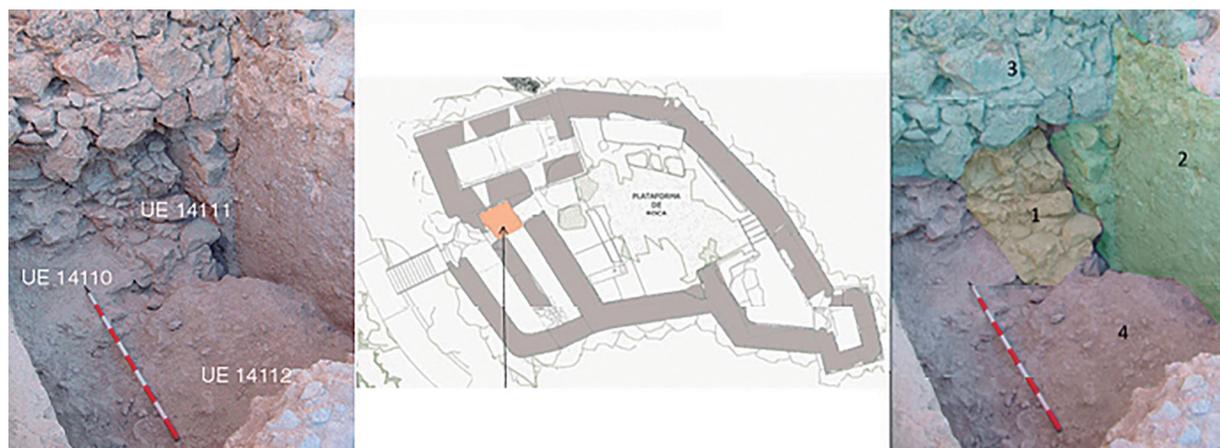
Lám. 33: Cata realizada en la segunda rampa de acceso e identificación de las estructuras.

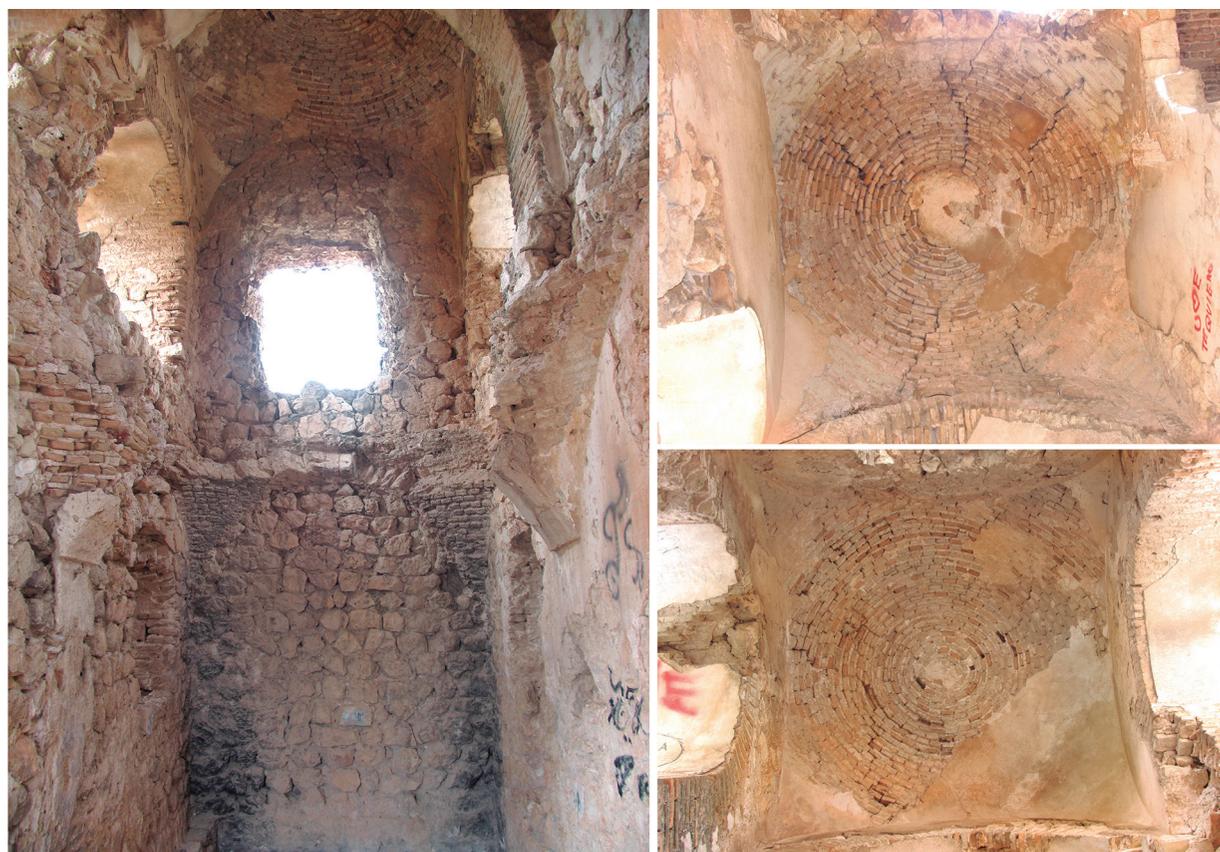
Lám. 34: Interior de la Torre del Homenaje (a). Detalle de las bóvedas de la sala superior (b y c).

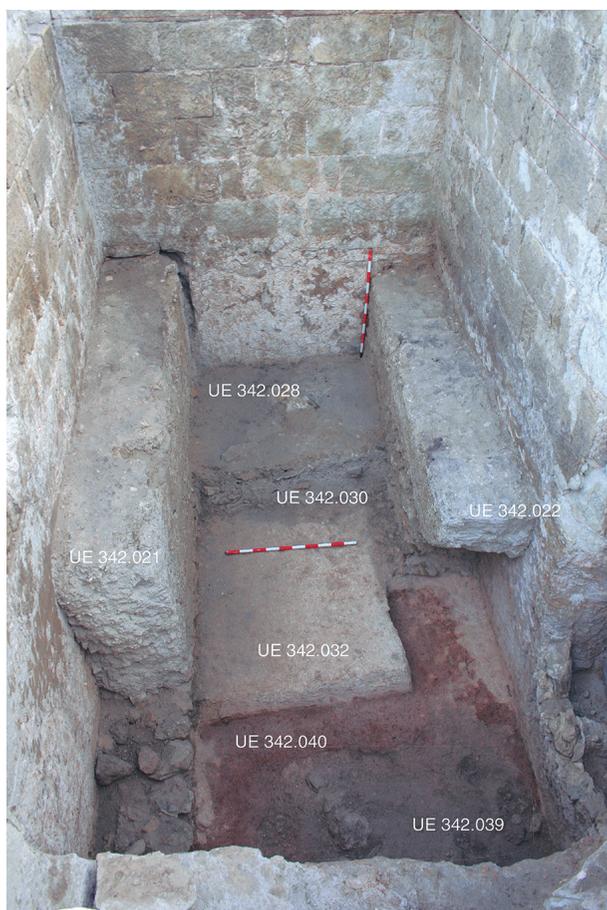
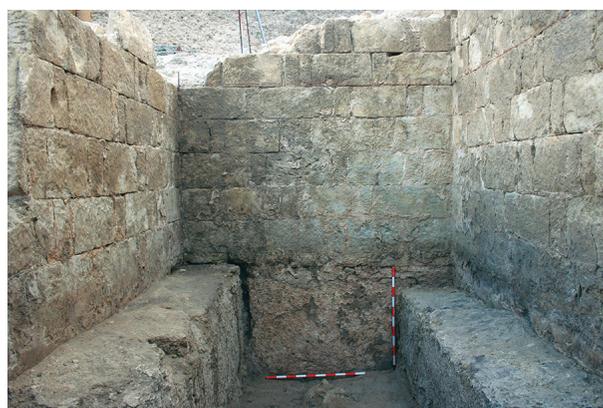
Láms. 40 y 41: Interior del aljibe 1 con identificación de UU.EE. Detalle del paramento interior.

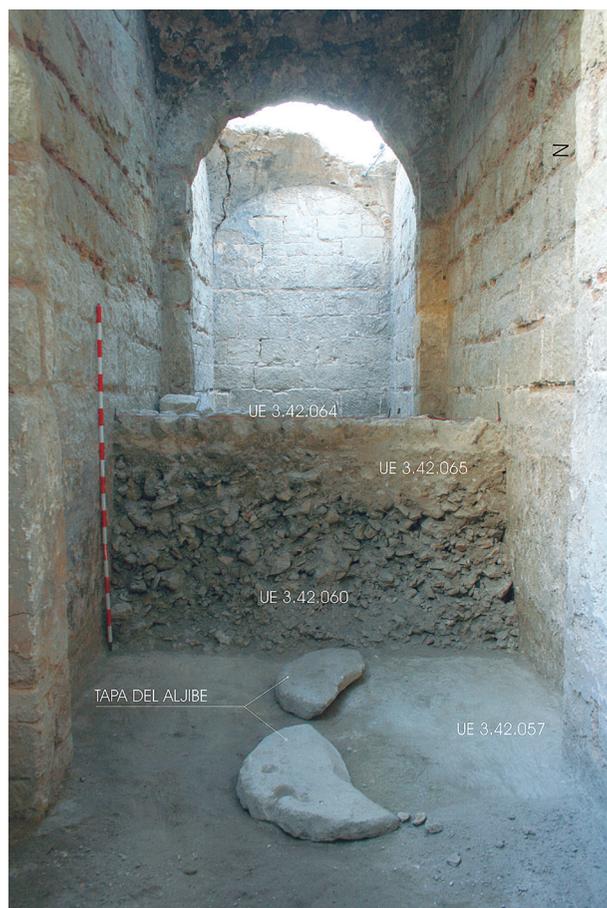
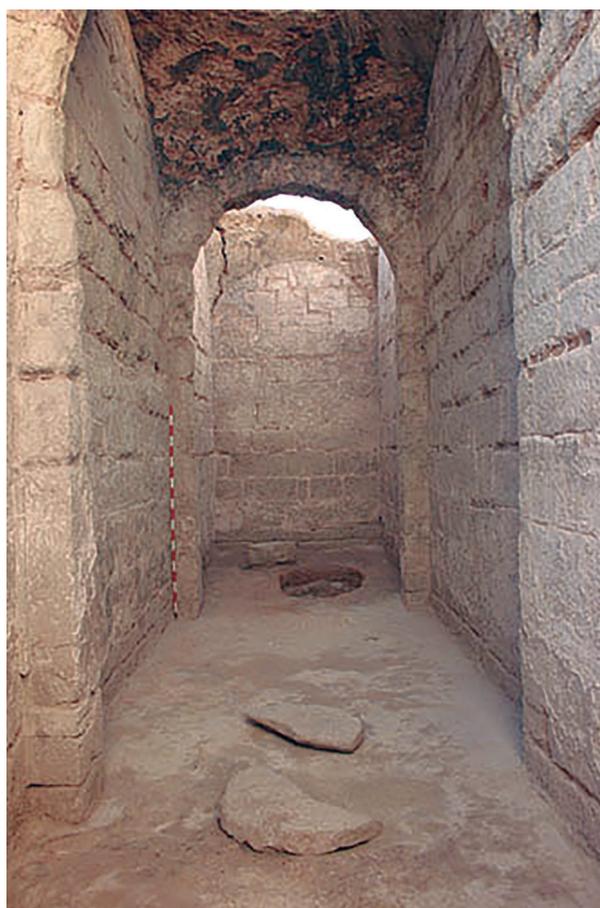
Láms. 42 y 43: Interior del aljibe 2. En la primera ilustración, estrato de amortización fechado en la segunda mitad del siglo XIII. En la segunda podemos ver el estado final tras su excavación. En el pavimento, la tapa de la boca de la bóveda central.

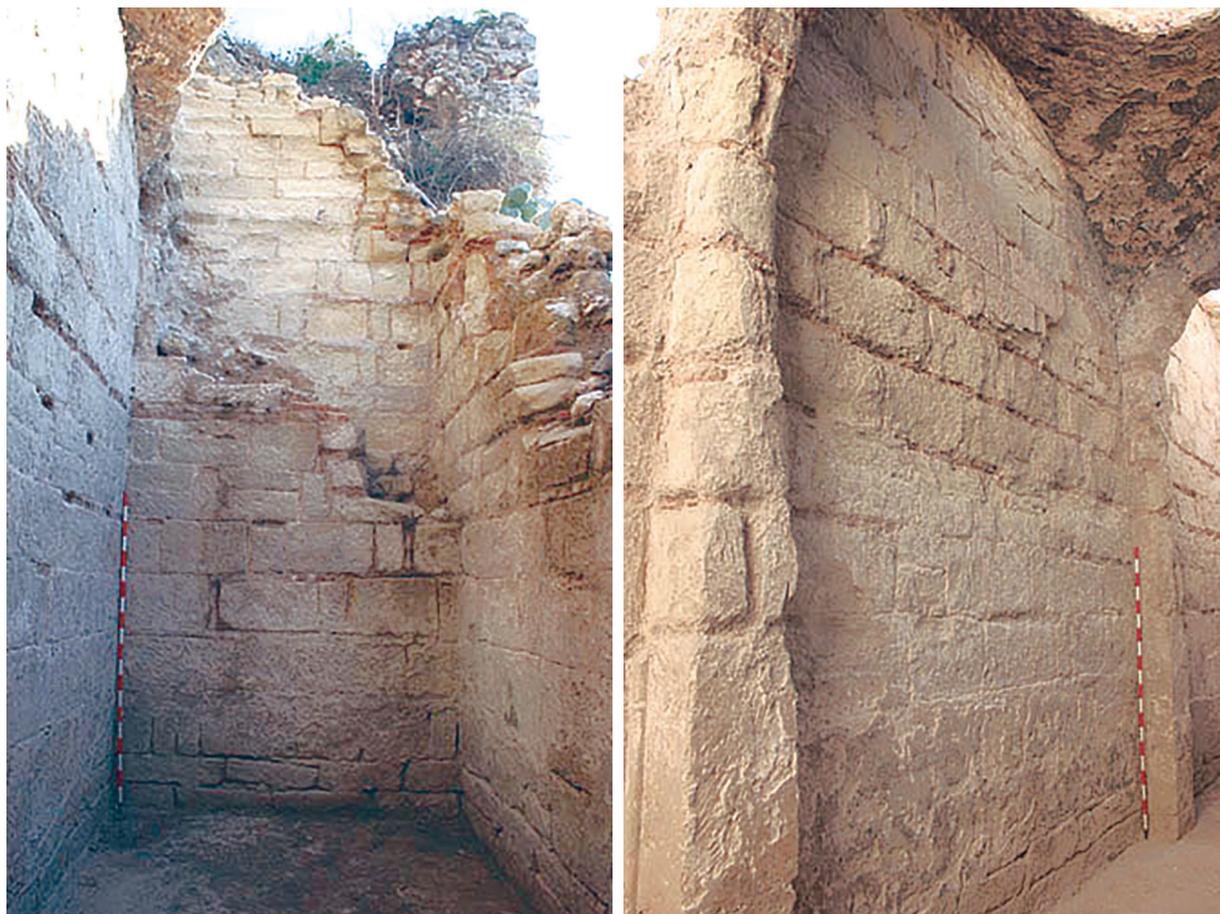
Láms. 44 y 45: *Detalle del paramento norte con la estructura de la caja de escalera y detalle del aparejo.*

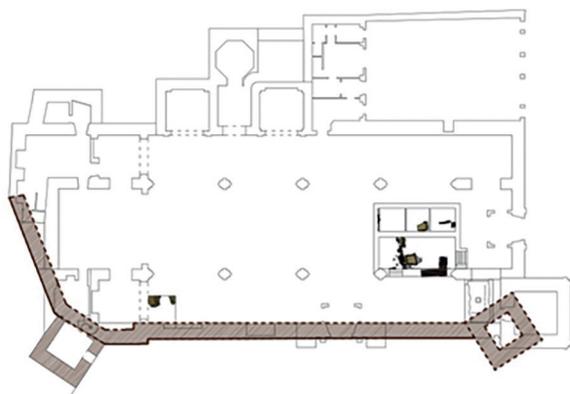
Fig. 6: Planta de la iglesia de la Asunción de Luque con indicación de los restos urbanos bajomedievales y el recinto amurallado.

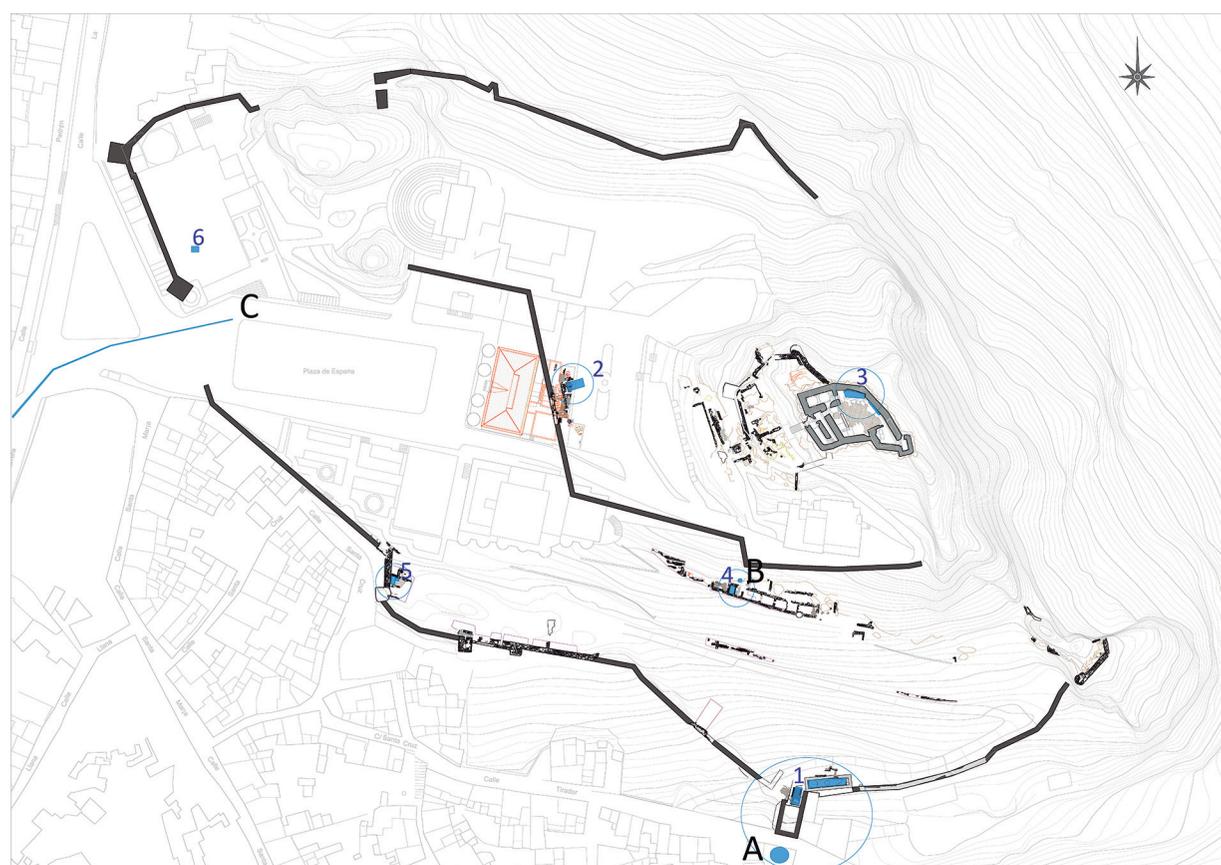
Fig. 7: Identificación de los elementos de captación, abastecimiento y almacenamiento de agua. A: Pozo de la coracha, B: fuente del barrio del Coto, C: acequia. Aljibes y cisternas domésticas: 1: aljibes de la coracha, 2: aljibe del recinto islámico, 3: aljibe del castillo, 4: aljibe doméstico, 5 y 6: cisternas domésticas.

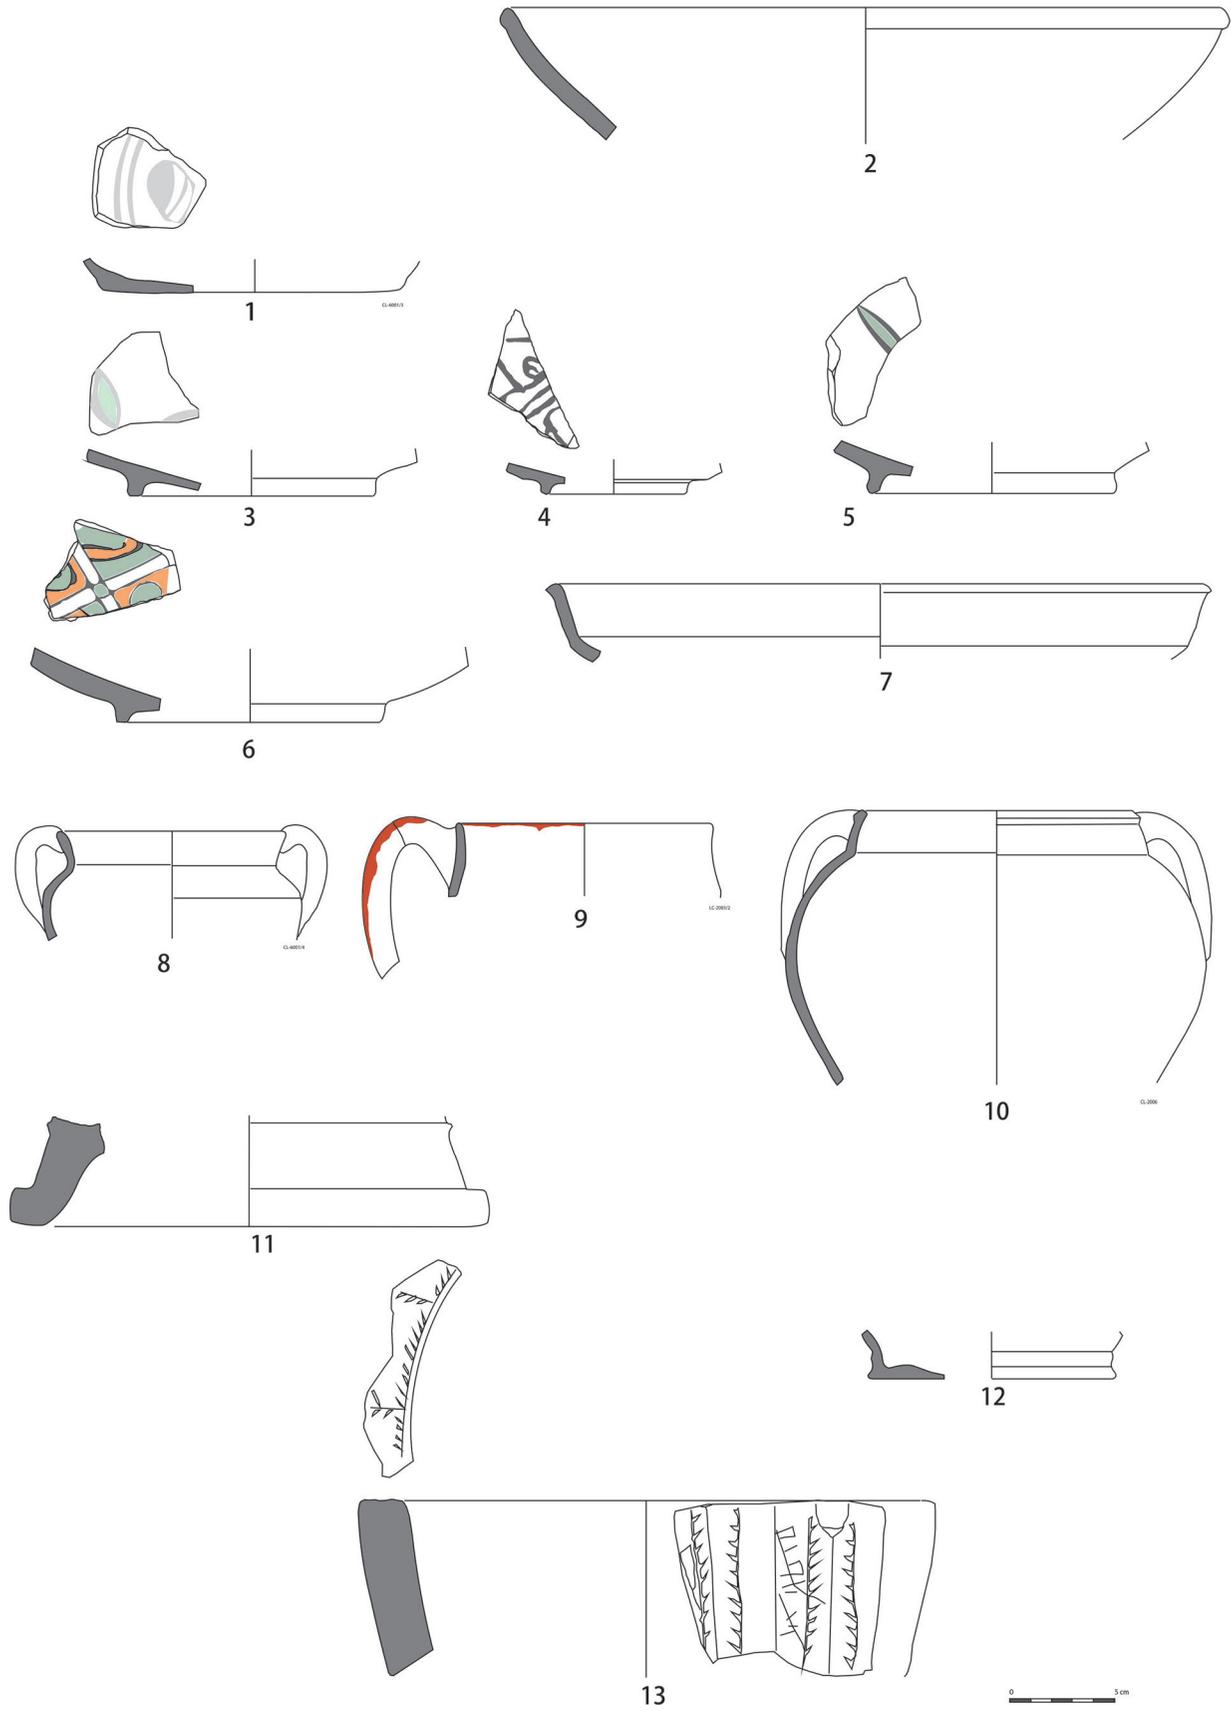
Fig. 8: Cerámica islámica procedente de las excavaciones del recinto del castillo. UE 2003: 9,3. UE 2004: 4 y 5. UE 2006: 10. UE 2007: 7. UE 3001: 11, 12 y 13. UE 6001: 1 y 8. UE 6002: 2 y 6.

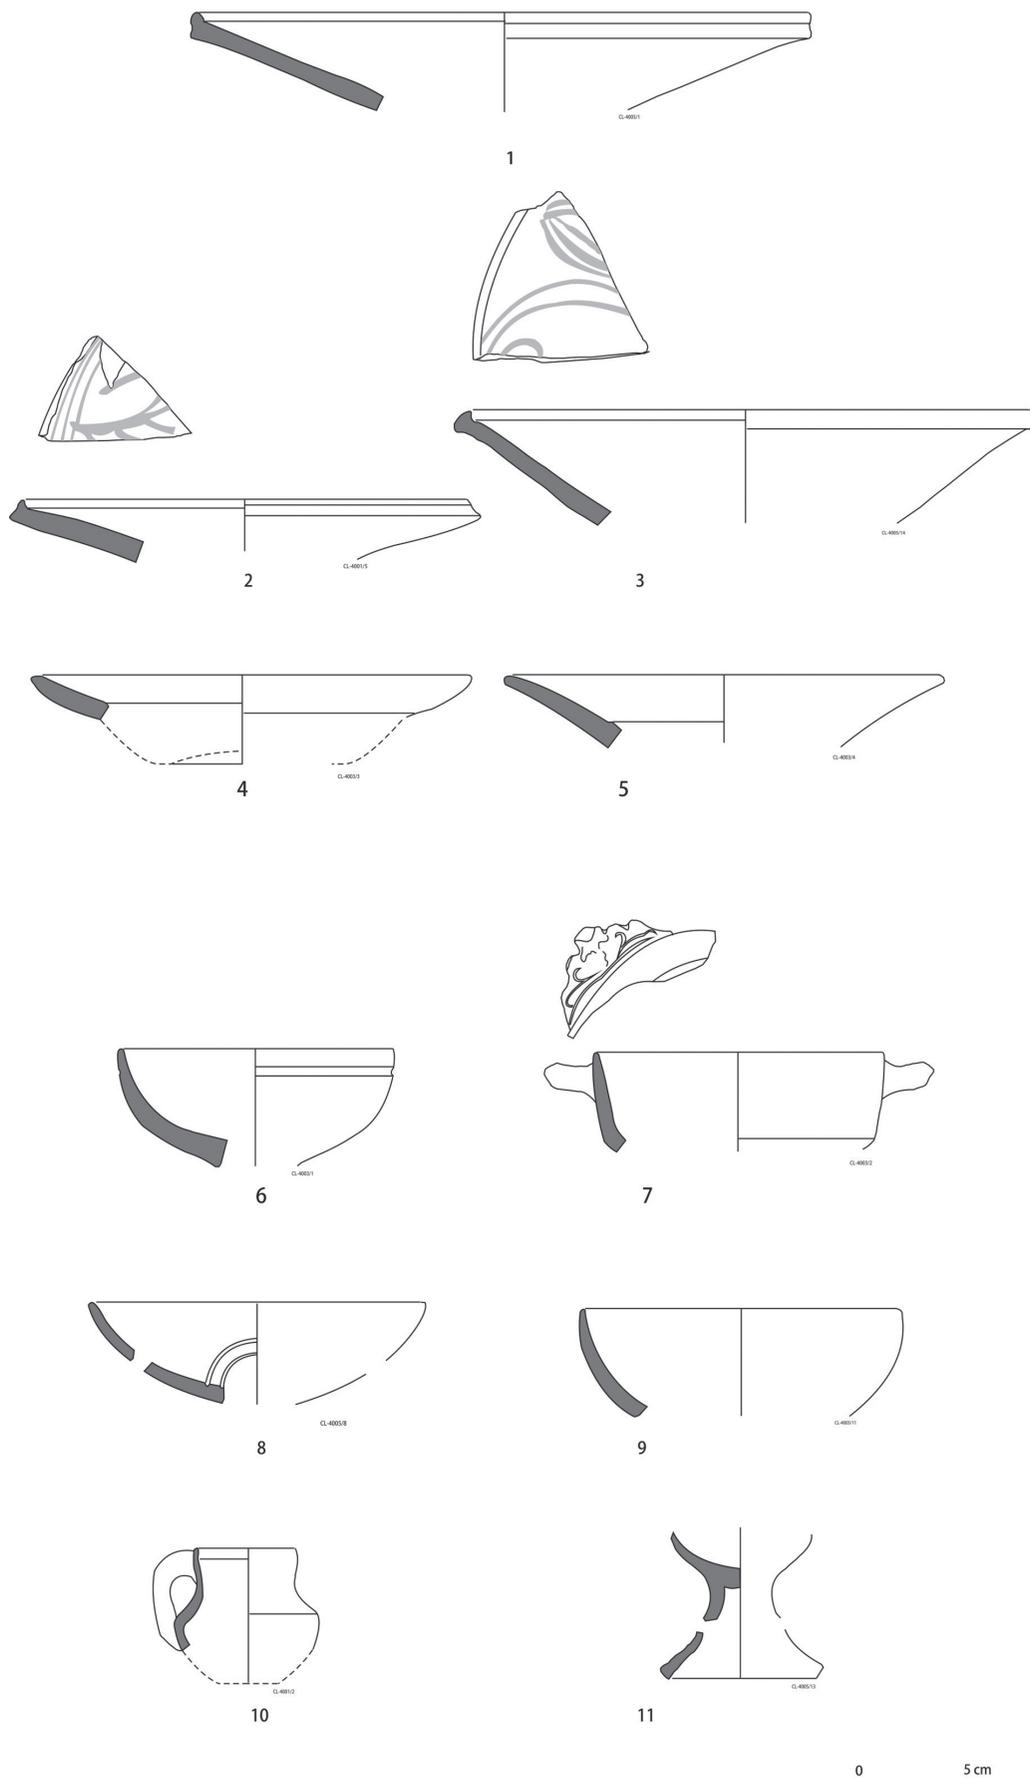
Fig. 9: Cerámica bajomedieval y moderna procedente de las excavaciones del recinto del castillo. UE 4001: 10. UE 4003: 7,9,11. UE 4005: 1, 2,3, 4, 5, 6, 8.

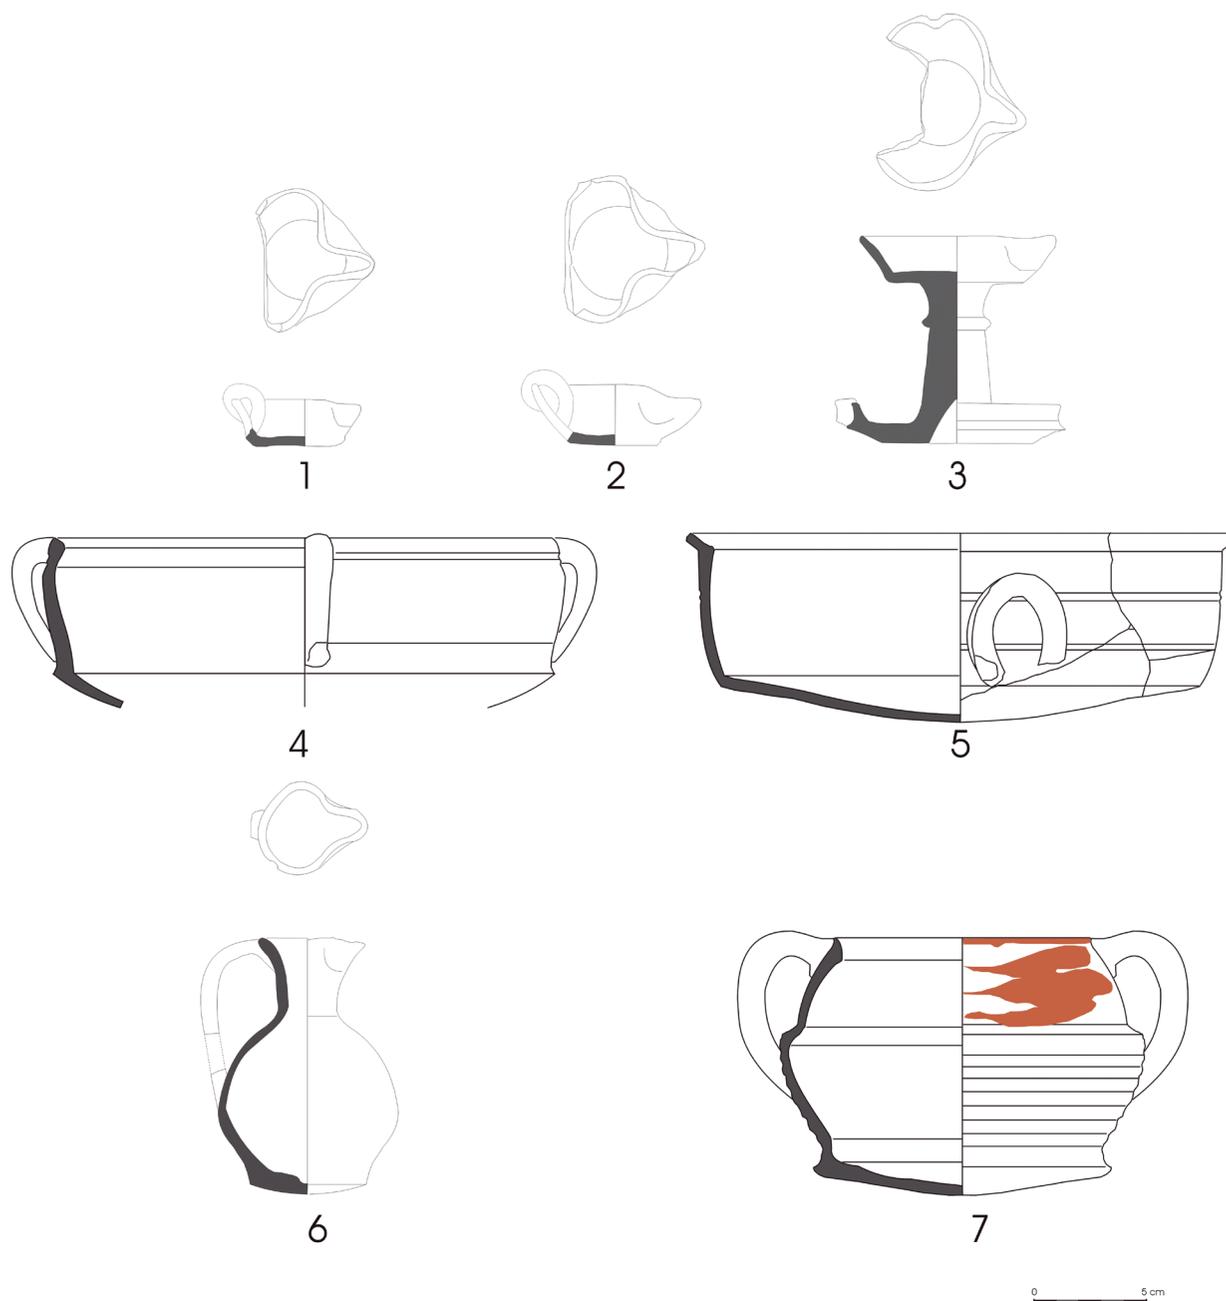
Fig. 10: Cerámica tardoalmohade (circa 1240) procedente del aljibe de la torre de la Coracha. UE 342.060.

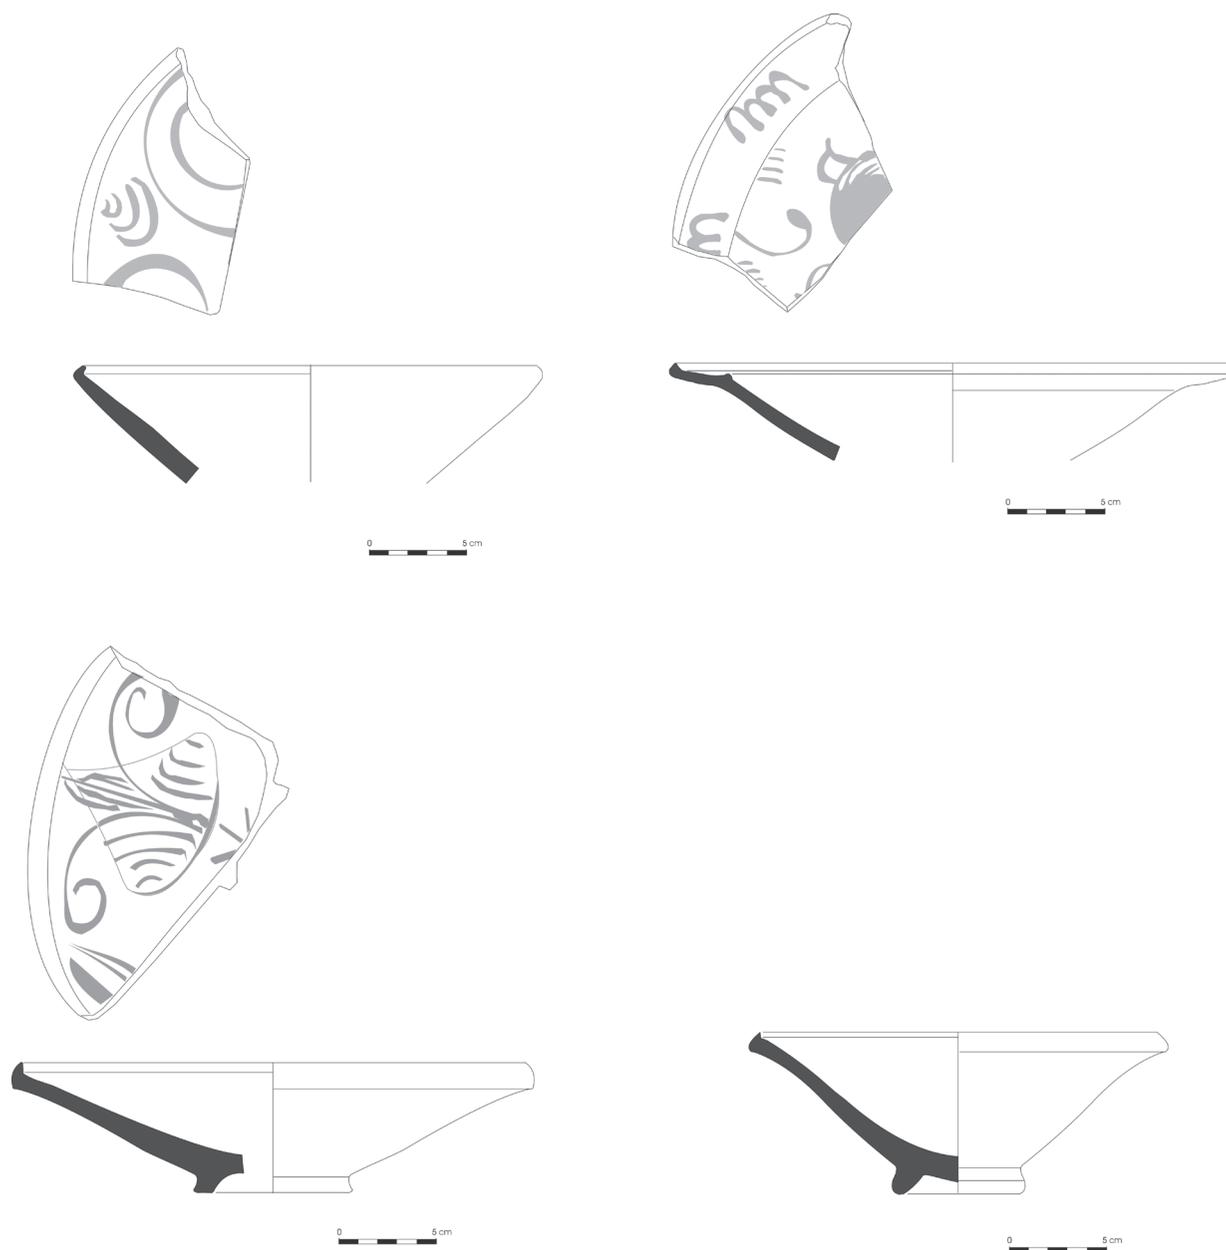
Fig. 11: Cerámica bajomedieval y moderna procedente de las casas de El Coto. UE305.060. Platos y fuentes.

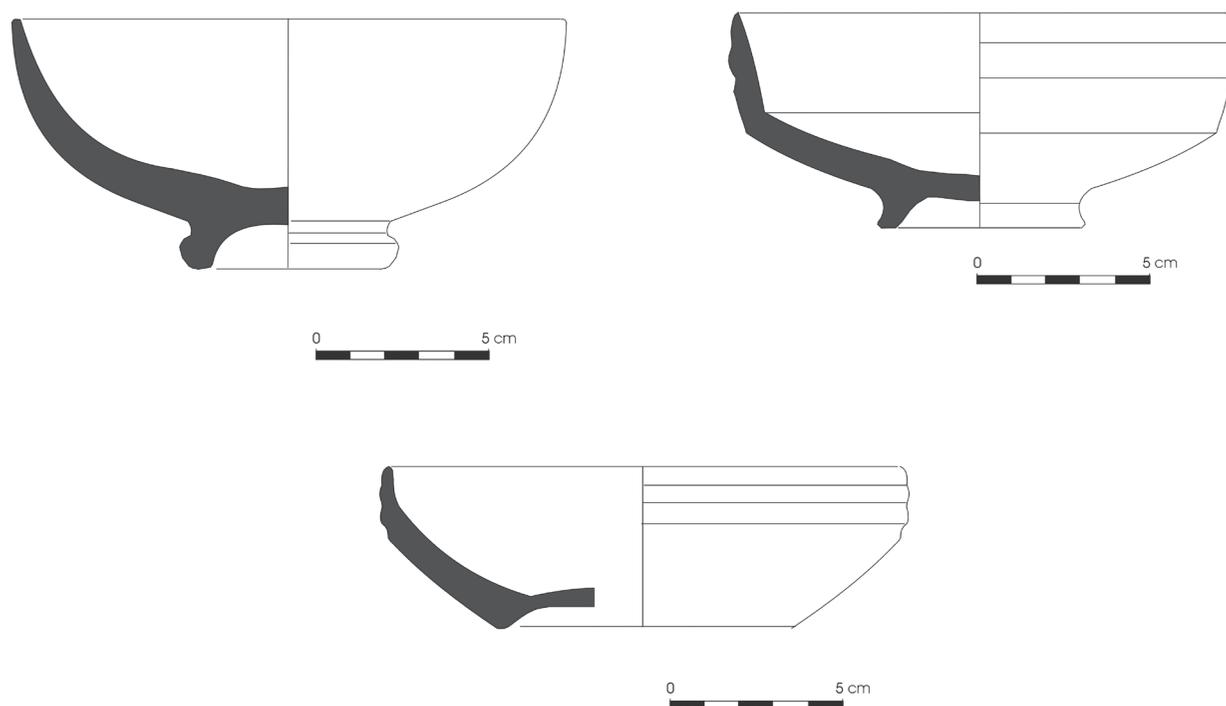
Fig. 12: Cerámica bajomedieval y moderna procedente de las casas de El Coto. UE305.060. Cuencos y escudillas.
