Primera identificación intramuros de una vivienda andalusí (siglo X) en madīnat Bāguh (Priego de Córdoba): el solar de c/ Real, 55

RAFAEL CARMONA AVILA
Museo Histórico Municipal de Priego de Córdoba

Se presentan los resultados de la vigilancia arqueológica realizada en 2018 al movimiento de tierras asociado a la edificación del nº 55 de la calle Real de Priego de Córdoba, en el barrio de la Villa, núcleo fundacional de madīnat Bāguh. A destacar la constatación, una vez más, de estratigrafía asociada a la prehistoria reciente (Calcolítico), y como novedad en la arqueología de este sector urbano, la identificación de arquitectura doméstica andalusí (siglo X), parcialmente amortizada en el siglo XIII.

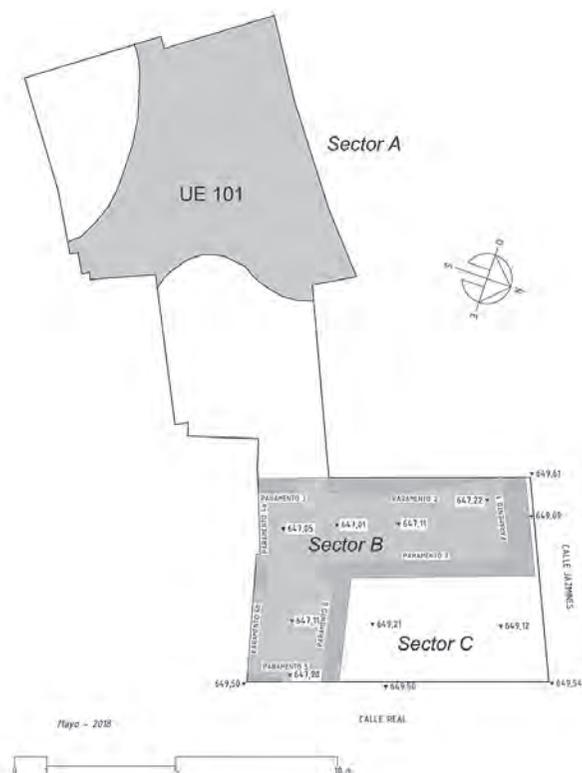
Fig. 3: Plano general de c/ Real, 55 con identificación de Sectores referidos en el informe. En el Sector A se sitúa el desarrollo en planta de la U.E. 101 y en el Sector B la identificación de paramentos de la bodega. Sobre plano base de José Luis Rodríguez Mora (arquitecto) y Antonio Moreno Rosa (arqueólogo).

La planta del inmueble de c/ Real, 55, de 140 m², se ha dividido a efectos metodológicos en tres sectores: A, B y C, ocupando el **Sector A** la mayor parte de la parcela (85 m²), a la que se suma el **Sector B** (antigua bodega de la casa, con 40 m²) y el **Sector C** (paquete estratigráfico de la primera crujía que no llegó a vaciarse para la construcción de dicha bodega, con 21 m²) (Fig. 3).

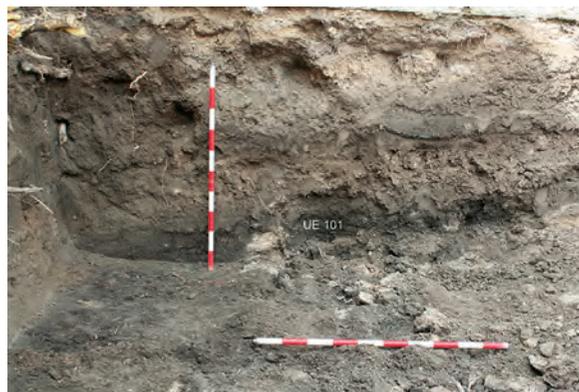
Fig. 4: Sector A. Identificación de la U.E. 101 en el momento de su localización.

en planta, además de diversa estratigrafía postmedieval de limitado interés arqueológico (pozos negros y/o escombros contemporáneos), una unidad sedimentaria de deposición natural pero contenido artefactual antrópico (U.E. 101), de la prehistoria reciente (Calcolítico), sin estructuras asociadas (Fig. 4). Aparece a una profundidad mínima (interficies superior de contacto) variable entre -45 cm y -80 cm, con una potencia media de unos 35 cm. Se trata de un sedimento de color gris oscuro, negruzco, de consistencia arcillosa, con escaso contenido de carbones y algún hueso de fauna (p.ej. hemimandíbula de ovicáprido) y cerámica a mano muy fragmentada, de mala cocción. Ocupa una superficie irregular en torno a los 50 m², fruto de los procesos postdeposicionales que la han ido dañando, cuyos ejes máximos documentados son de unos 7,95 m (ancho del solar en ese punto) por unos 8,89 m. Se dispone sobre una superficie irregular de travertino, facies de tallos, de gran dureza. Para su interpretación, nos remitimos a los resultados obtenidos en el Sector B (v. *infra*). En la mayor parte de la superficie afectada se mantuvo en todo momento la cautela de afectar lo menos posible dicha unidad, procurando parar el movimiento de tierras a una cota cercana a la interficies superior de contacto de la misma.

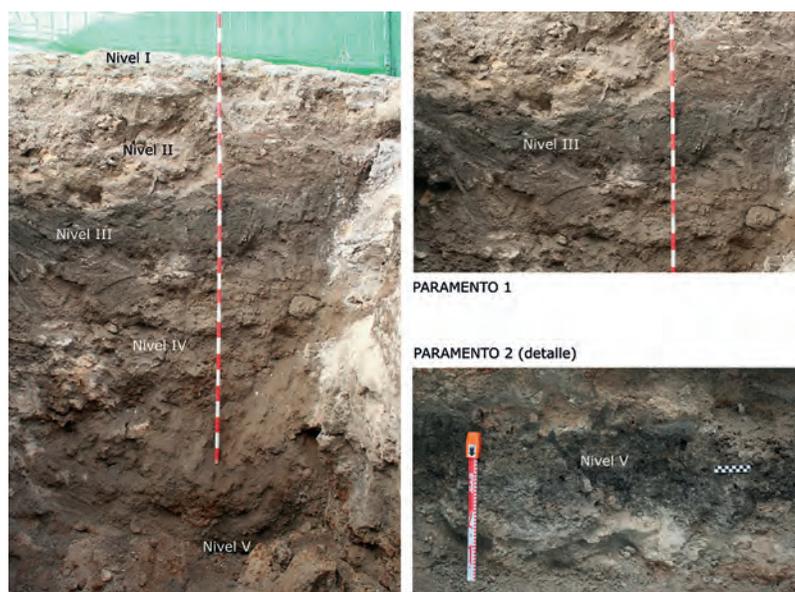
Fig. 5: Sector B. Identificación de Niveles tras la retirada de los paramentos de la bodega (Paramento 1).

- **Paramento 1:** Esta secuencia se usará como referencia para todos los paramentos (Fig. 5):

Nivel I: Superficial. Se corresponde con el pavimento de la calle Jazmines. Potencia: 20 cm.

Nivel II: Paquete estratigráfico compuesto por diversas UU.EE. sedimentarias históricas. La ausencia de artefactos diagnosticables en el perfil no permiten una valoración positiva del mismo. Potencia: 70 cm. Cronología: Edad Media-actualidad.

Nivel III: Compuesto por una única U.E. sedimentaria de color gris oscuro negruzco, consistencia arcillosa y escasísimo contenido artefactual (pequeños fragmentos de cerámica a mano). Potencia: 40/50 cm. Cronología: Calcolítico.

Nivel IV: Paquete geológico, de formación exclusivamente natural, integrado por secuencias de travertino o toba calcárea, en distintas facies (de hojas y tallos, y arenosa o limosa). Sin presencia de artefactos. Potencia: 170 cm. Cronología: Holoceno (?).

Nivel V: Integrado por una única U.E. sedimentaria compuesta por arcilla muy pura, de color gris, moteada con numerosos carbones de pequeño tamaño. Sin artefactos. Potencia: 25 cm. Cronología: Pleistoceno (?), Holoceno (?). Si el origen del carbón fuera antrópico, podría tratarse de un estrato vinculado a una ocupación humana anterior a la representada por el Nivel III.

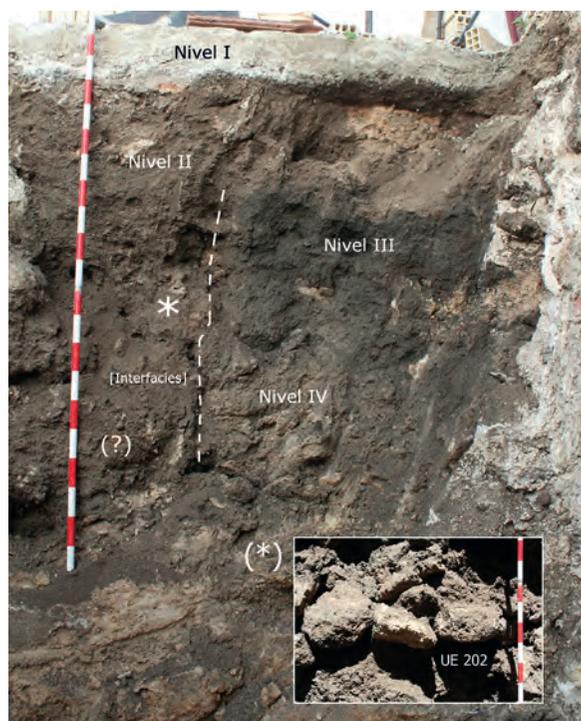
Fig. 6: Sector B. Identificación de Niveles tras la retirada de los paramentos de la bodega (Paramento 5).

Nivel I: Corresponde al pavimento de la calle Real.

Nivel II: Paquete estratigráfico en el que se han podido identificar dos UU.EE. de interés arqueológico. Una U.E. sedimentaria (U.E. 201), de al menos 70 cm de potencia, de color pardo, con fragmentos cerámicos datables en los siglos X-XI d.C. (época omeya andalusí), un fragmento de ladrillo pavimentario y dos pequeños fragmentos de revestimiento

de mortero de cal, uno de ellos con restos de pigmentación roja. Y otra, una U.E. estructural (U.E. 202), cubierta por la anterior, correspondiente a una acumulación ordenada de mampuestos y sillarejos de travertino (toba calcárea), con un alzado máximo documentado de unos 60 cm.

Nivel III: Aparece cortado (interfancias U.E. 203) por el Nivel II. En el perfil se pueden identificar dos fragmentos de cerámica a mano y un fragmento de cuerno de fauna doméstica.

Nivel IV: También aparece cortado (interfancias U.E. 203) por el Nivel II.

Por último, la única estructura documentada en este mismo nivel es una acumulación ordenada de sillarejos y mampuestos de travertino que quizás debamos entender, en base a paralelos conocidos dentro de la misma arqueología urbana prieguense, como parte de una acción preparatoria del terreno para evitar encharcamientos o humedades por capilaridad. No podemos aventurar nada más ante la inexistencia de un registro horizontal de la misma y su falta de asociación concluyente con estructuras originalmente aéreas. No habría que descartar por ello, en consecuencia, su interpretación como evidencia de algún tipo de cimentación (v. *infra* y Fig. 6).

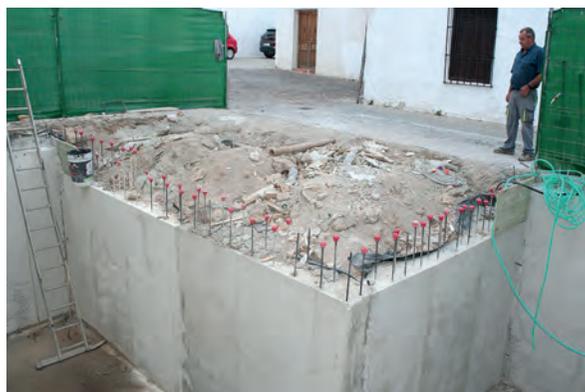
Fig. 7: Sector C antes de su limpieza y tras la sustitución de los paramentos de la bodega por encofrados.

Este Sector C es de reducidas dimensiones (planta cuadrangular de unos 6 x 3,45 m y unos 21 m²) y se dispone ocupando justo la esquina entre las calles Real y Jazmines (Fig. 7). De manera preventiva, durante el rebaje previsto (de unos 70 cm) se comenzó usando una máquina pesada giratoria dotada de cazo de limpieza sin dientes, pasándose a limpieza manual una vez fueron localizadas las primeras estructuras. La Cota 0 de este Sector se fijó en un punto intermedio de la fachada de c/ Jazmines, a 225 cm de la esquina con c/ Real (cota absoluta: 649,56 msnm).

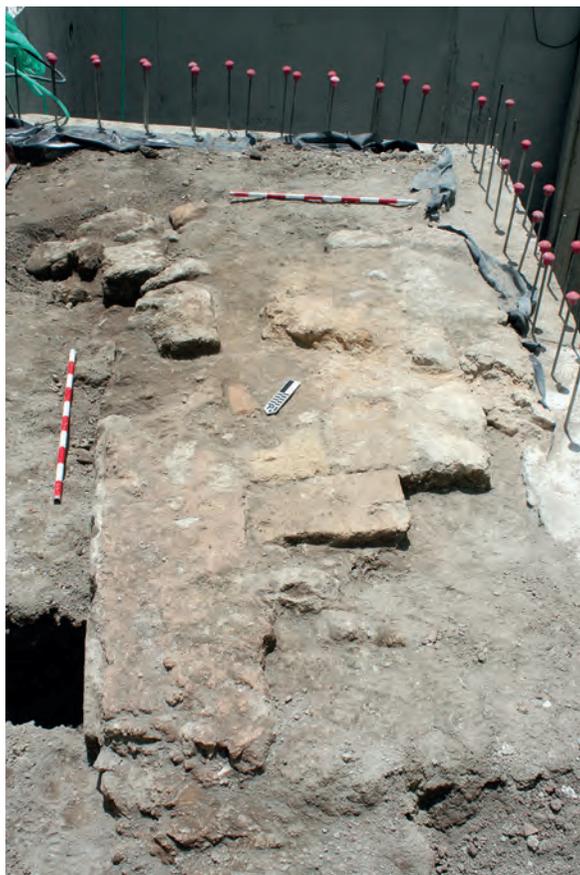
Fig. 8: Sector C. Vista general parcial de las estructuras exhumadas correspondientes a una vivienda medieval andalusí de época califal (siglo X).

arquitectura doméstica (Fig. 8 y Fig. 9). Este sector urbano es el núcleo fundacional de la ciudad islámica de madīnat Bāghuh, actual Priego de Córdoba.

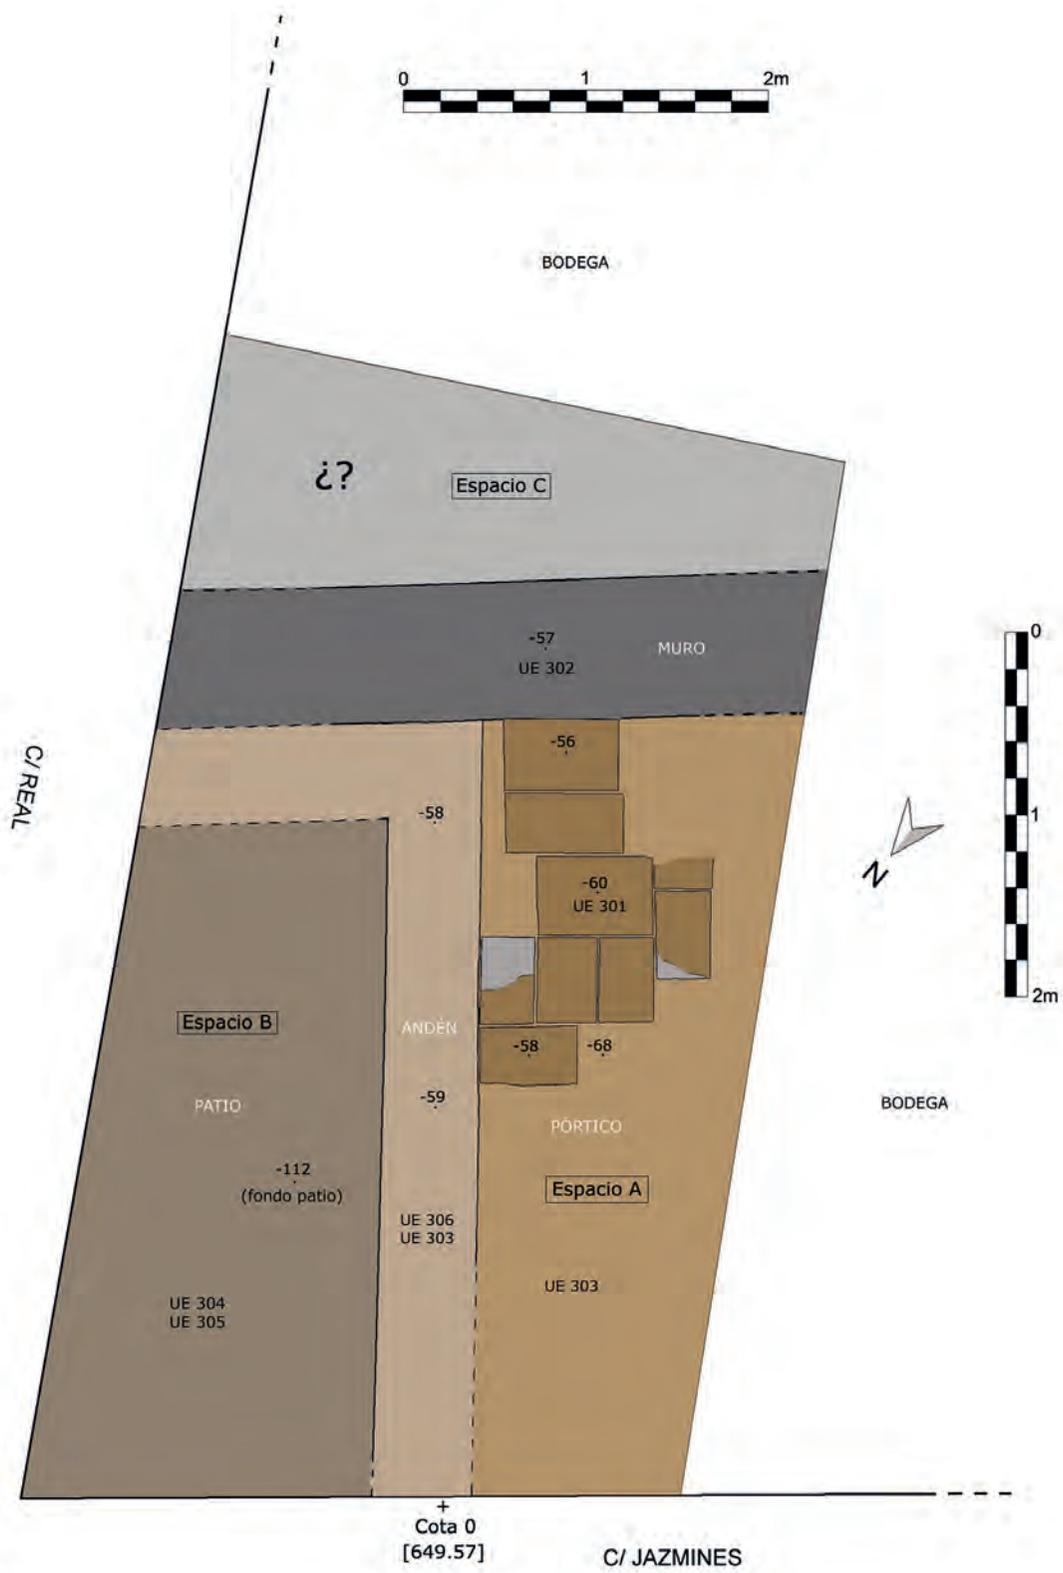
Fig. 9: Sector C. Restitución planimétrica interpretada de las estructuras documentadas pertenecientes a una vivienda andalusí de época califal (siglo X).

En el plano de lo excavado podemos diferenciar tres espacios: A, B y C.

El **Espacio A** está conformado, en nuestra interpretación, por un pórtico y andén asociados a un patio de una vivienda que sigue el modelo de casa-patio islámica, el más generalizado en al-Andalus (GUTIÉRREZ, 2015: 29-33; GUTIÉRREZ, 2012: 147-160); NAVARRO, 2015: 337-340), y que en el caso prieguense adopta un eje NE-SW, discrepante con la fachada del inmueble actual correspondiente a c/ Real, pero coincidente con la de c/ Jazmines.

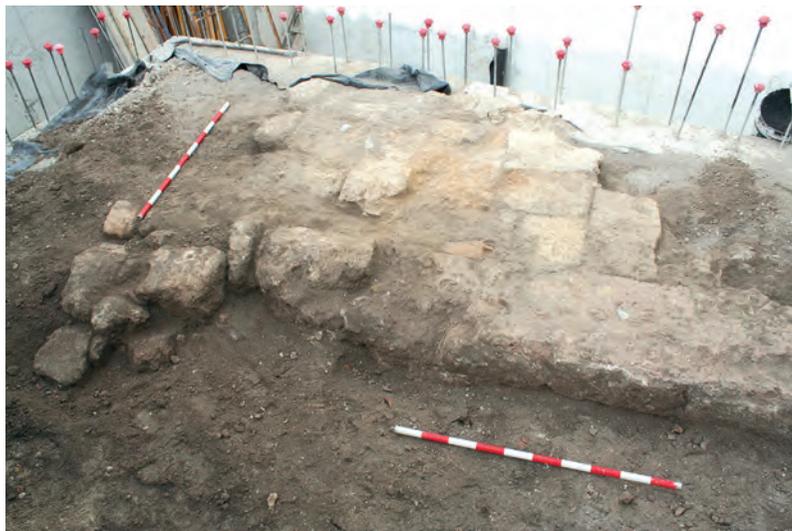
Fig. 10: Sector C. Panorámica de las estructuras de la vivienda andalusí.

Una vez despejadas las unidades estratigráficas afectadas, quedó bien definido en planta un pavimento (U.E. 301) de losas rectangulares de dimensiones similares, pero variables (45-64 cm x 30-42 cm), de unos 10 cm de grosor, talladas en piedra local (travertino). Este pavimento se halla adosado a un muro (U.E. 302), de unos 75 cm de ancho, y se dispone sobre una estructura (U.E. 303) de un ancho máximo documentado de 174 cm y una longitud máxima documentada también de 410 cm (Fig. 10, Fig. 11 y Fig. 12).

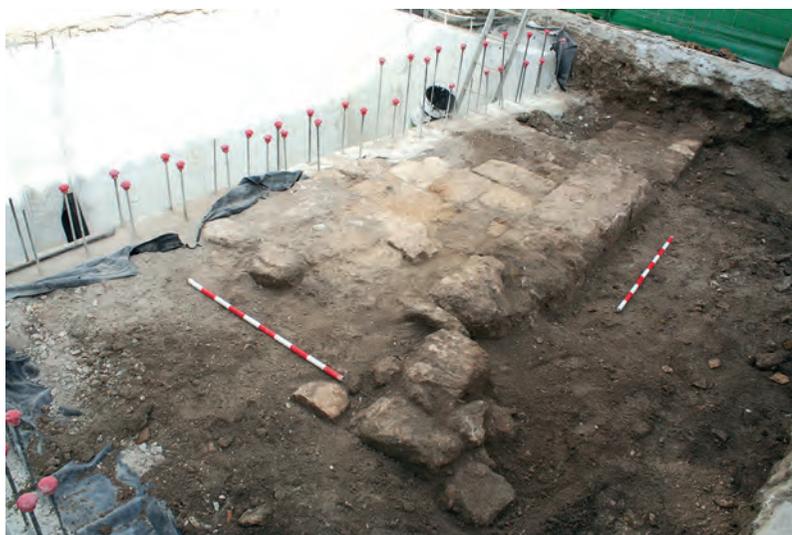
Fig. 11: Sector C. Panorámica de las estructuras de la vivienda andalusí.

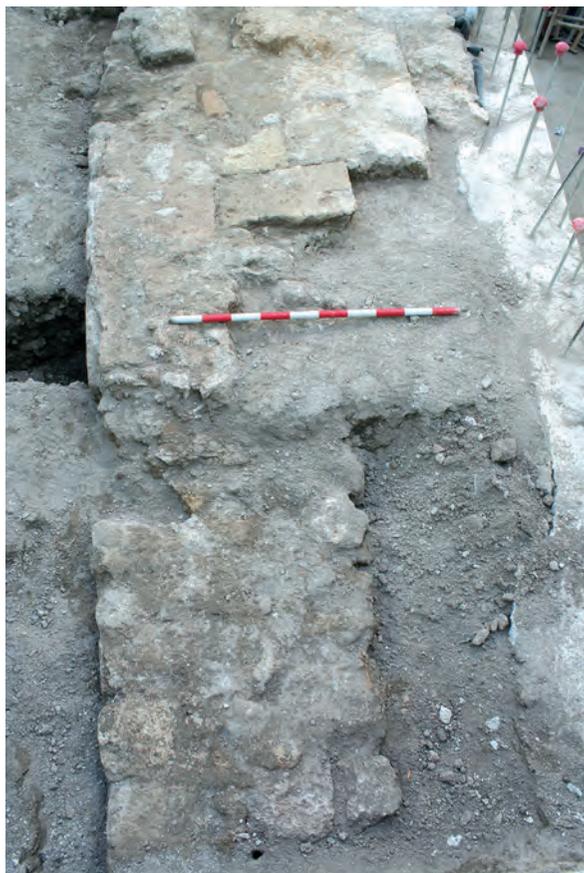
Fig. 12: Sector C. Detalle del sector del pórtico de la vivienda andalusí afectado por interfaces de destrucción postmedievales.

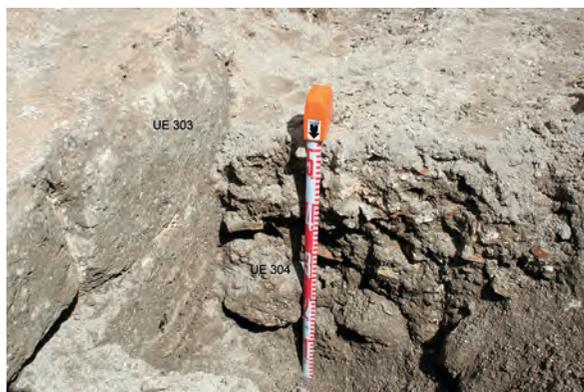
Fig. 13: Sector C. Relación estratigráfica e identificación de las UU.EE. 303 y 304.

Todo el alzado conservado de esta estructura U.E. 303 está amortizado por un único sedimento (U.E. 304) de tierra pardo oscura, algo arcillosa, fragmentos de roca y relativamente abundantes artefactos y ecofactos fragmentarios misceláneos (cerámica, restos óseos de fauna doméstica, carbones y algún pequeño objeto metálico de latón) (Fig. 13 y Fig. 14)). Bajo este sedimento homogéneo se dispone una interfaz de contacto terriza y con grava (U.E. 305), más o menos nivelada, que no se ha podido documentar en extensión ni con la certidumbre necesaria, pero que en todo caso limita por abajo la potencia del sedimento U.E. 304 y supone el inicio del arranque del alzado de la estructura U.E. 303.

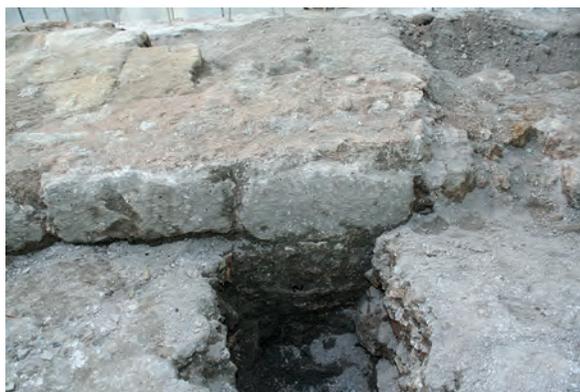
Fig.: 14: Sector C. Detalle del alzado del pórtico en su lado abierto al patio.

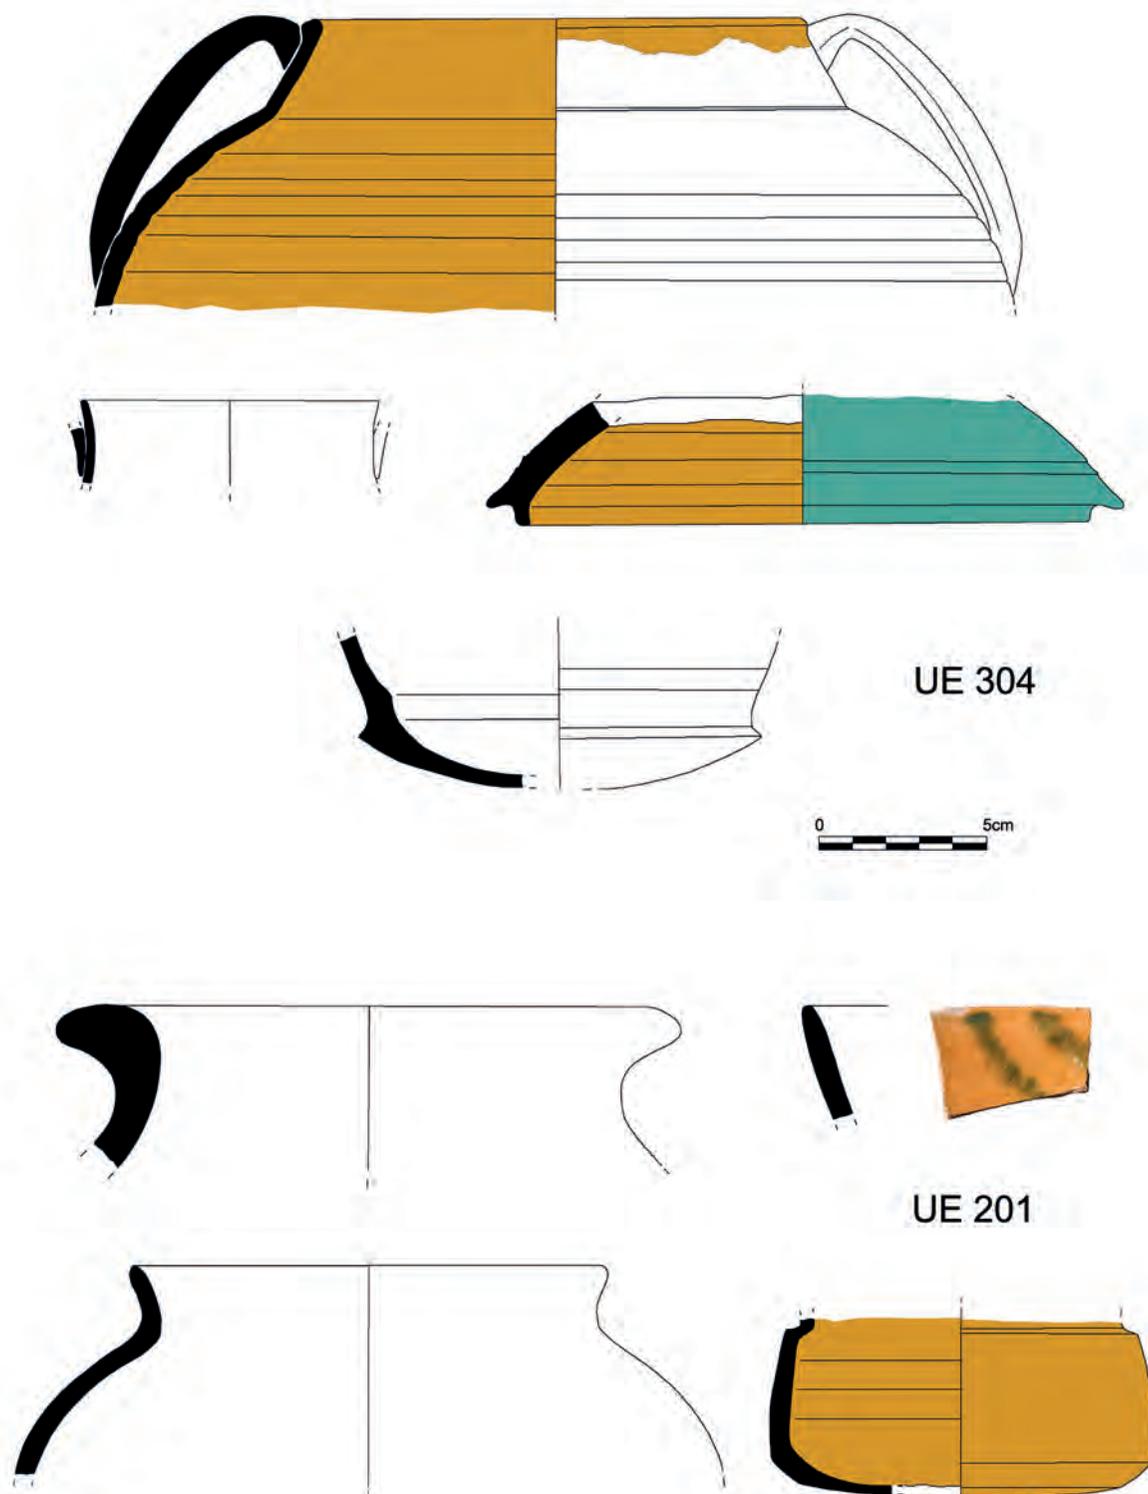
Fig. 15: Sector B y Sector C. Muestreo de cerámicas asociadas a la U.E. 304 (siglo XIII): olla, jarrita, tapadera y jarrita/o y U.E. 201 (siglos X-XI): tinaja, ataifor, olla y jarrito. Vidriados en tonos melado y verde.

Los materiales cerámicos recuperados en este Nivel II (U.E. 201), aunque no muy abundantes, pueden encuadrarse dentro de los repertorios conocidos para los siglos X-XI, con paralelos en el ámbito más cercano, como el mismo Priego (CANO, 2008), Córdoba (FUERTES, 2012; VALLEJO y ESCUDERO, 1999) o Granada (CARVAJAL, 2008). Como formas más representativas, contamos con fragmentos de un borde de ataífor de paredes rectas exvasadas y borde redondeado, vidriado melado por ambos lados y líneas decorativas al interior en verde; un borde exvasado de olla y labio redondeado; una base plana de jarrito de característico galbo cilíndrico con carena marcada y vidriado melado al interior y al exterior; o un borde de tinaja tipificado (Tipo I) en las series conocidas de

madīnat al-Zahrā' (VALLEJO y ESCUDERO, 1999) (Fig. 15).

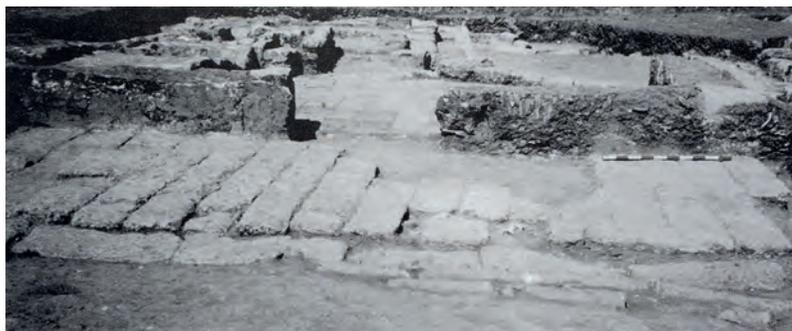
Fig. 16: Pórtico en los arrabales califales de Córdoba. Casa nº 3 de Cercadilla (CASTRO DEL RÍO, 2005: 144, Fig. 5).

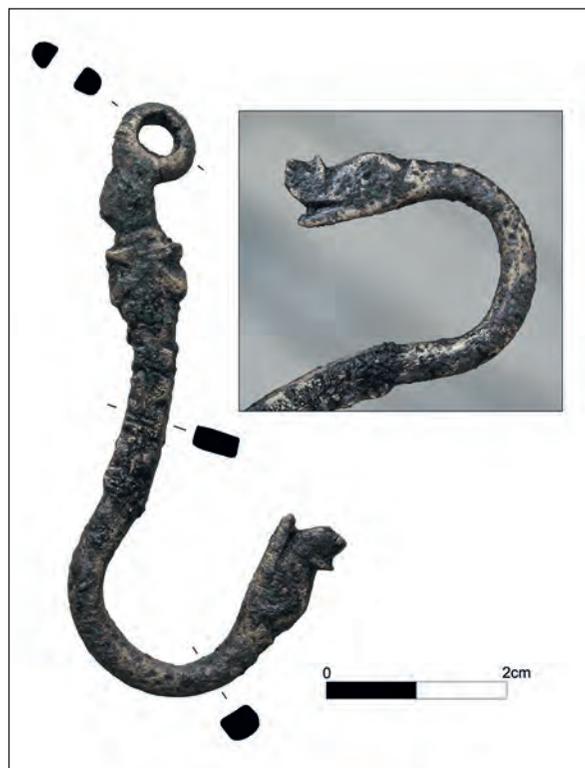
Fig. 17: Sector C. Aldabilla con decoración zoomorfa (serpentiforme con cabeza de dragón) procedente de la U.E. 304.

un pequeño objeto singular, en latón, con decoración zoomorfa (serpentiforme con cabeza de dragón), que proponemos interpretar como aldabilla de cierre de una arqueta, cofre o mueble de pequeño tamaño, sin descartar otras posibles lecturas mientras no se ultime su estudio razonado (Fig. 17). La figura del dragón como elemento protector (talismano) en un contexto islámico tiene sus antecedentes en las prácticas chamánicas de los pueblos turcos que habían migrado desde el Asia central para instalarse en Anatolia desde mediados del siglo XI. Su uso más monumental en Próximo Oriente es su empleo en arquitectura defensiva, puertas y lienzos de murallas. Como paradigma, contamos con la *Bad al-Hayyāt*, de principios del siglo XIII, en la ciudadela de Alepo (Siria), que conserva todavía un espectacular relieve sobremontando la puerta, con dragones entrelazados que responden a nuestro tipo iconográfico (YOVITCHITCH, 2011: 254-257). Y además con la misma función protectora que le podemos suponer a nuestra aldabilla, cuyo dragón tendrá la misión de proteger el contenido del mueble. Esta tradición cultural llegó hasta al-Andalus, aunque hemos de valorar todavía las circunstancias y calado de la misma.

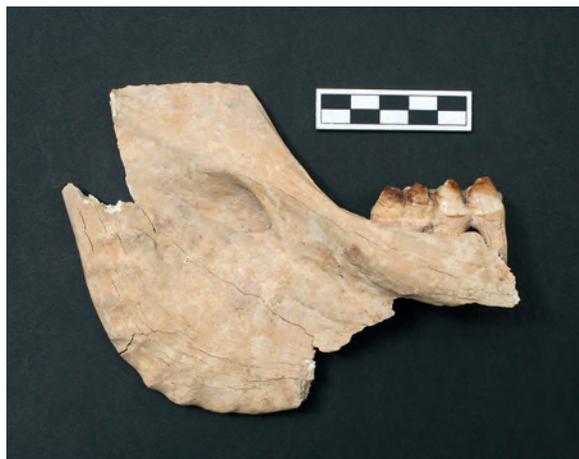
Fig. 18: Sector C. Fragmento de hemimandíbula inferior de suido. U.E. 304.

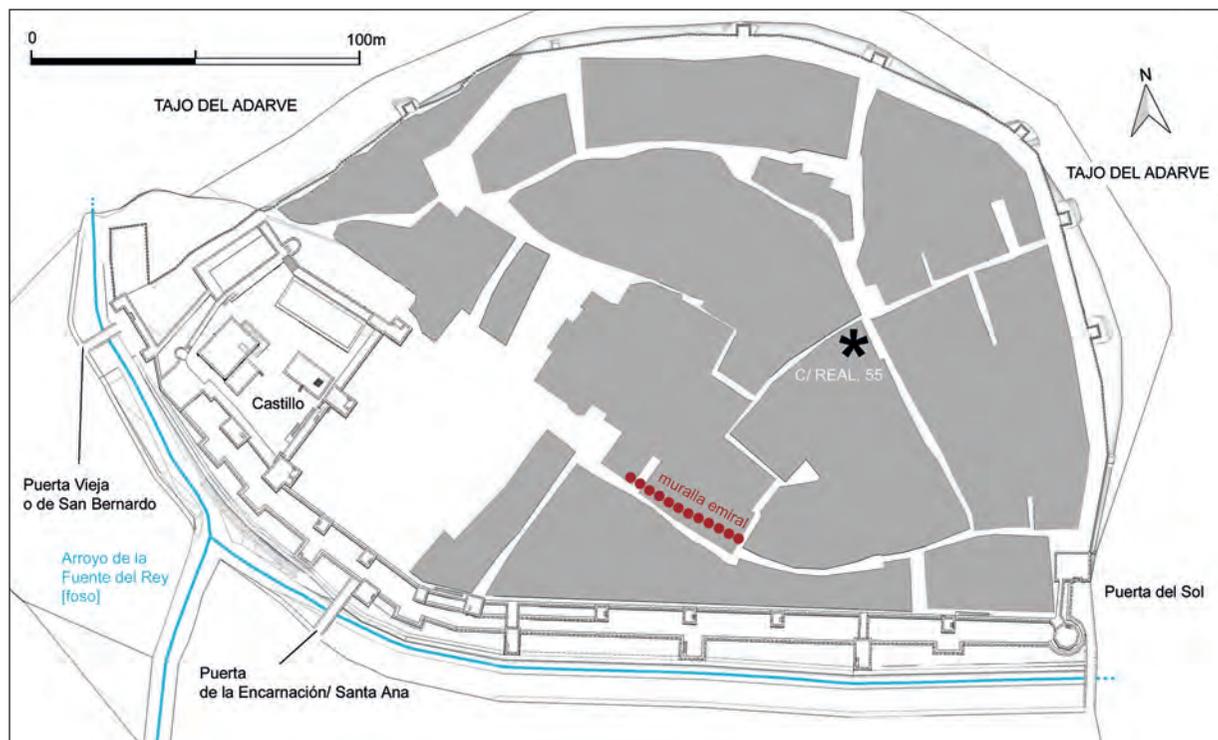
Fig. 19: Reconstrucción ideal del recinto amurallado de Priego de Córdoba en torno a finales de la Edad Media (1492), insertado en el callejero actual, según los datos aportados por la arqueología y la documentación histórica. La mayor parte de los elementos castrales son de origen andalusí, más o menos transformados tras la conquista cristiana. Propuesta del Museo Histórico Municipal (Servicio Municipal de Arqueología) y Digitalizados 3D (Diego García Molina). Se representa la alineación conocida de la muralla de época omeya emiral, no coincidente con la muralla representada de los siglos X al XV, y la localización del solar de c/ Real, 55.

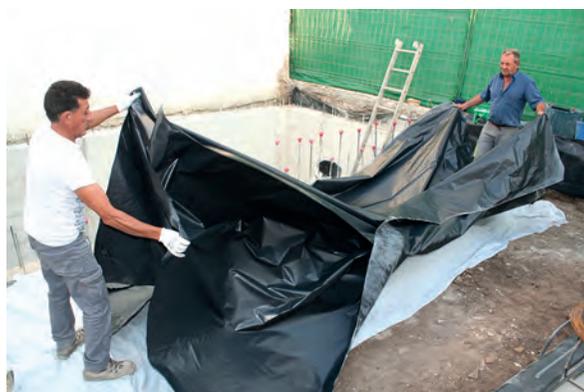
Fig. 21: Sector C. Protección de las estructuras arqueológicas documentadas para su conservación.
